FEJREPEDEZETTSÉGI (HC) HIBÁS KITÉRŐ ALKATRÉSZEKEN SEBESSÉGKORLÁTOZÁS MEGSZÜNTETÉSE KISGÉPES TECHNOLÓGIÁVAL

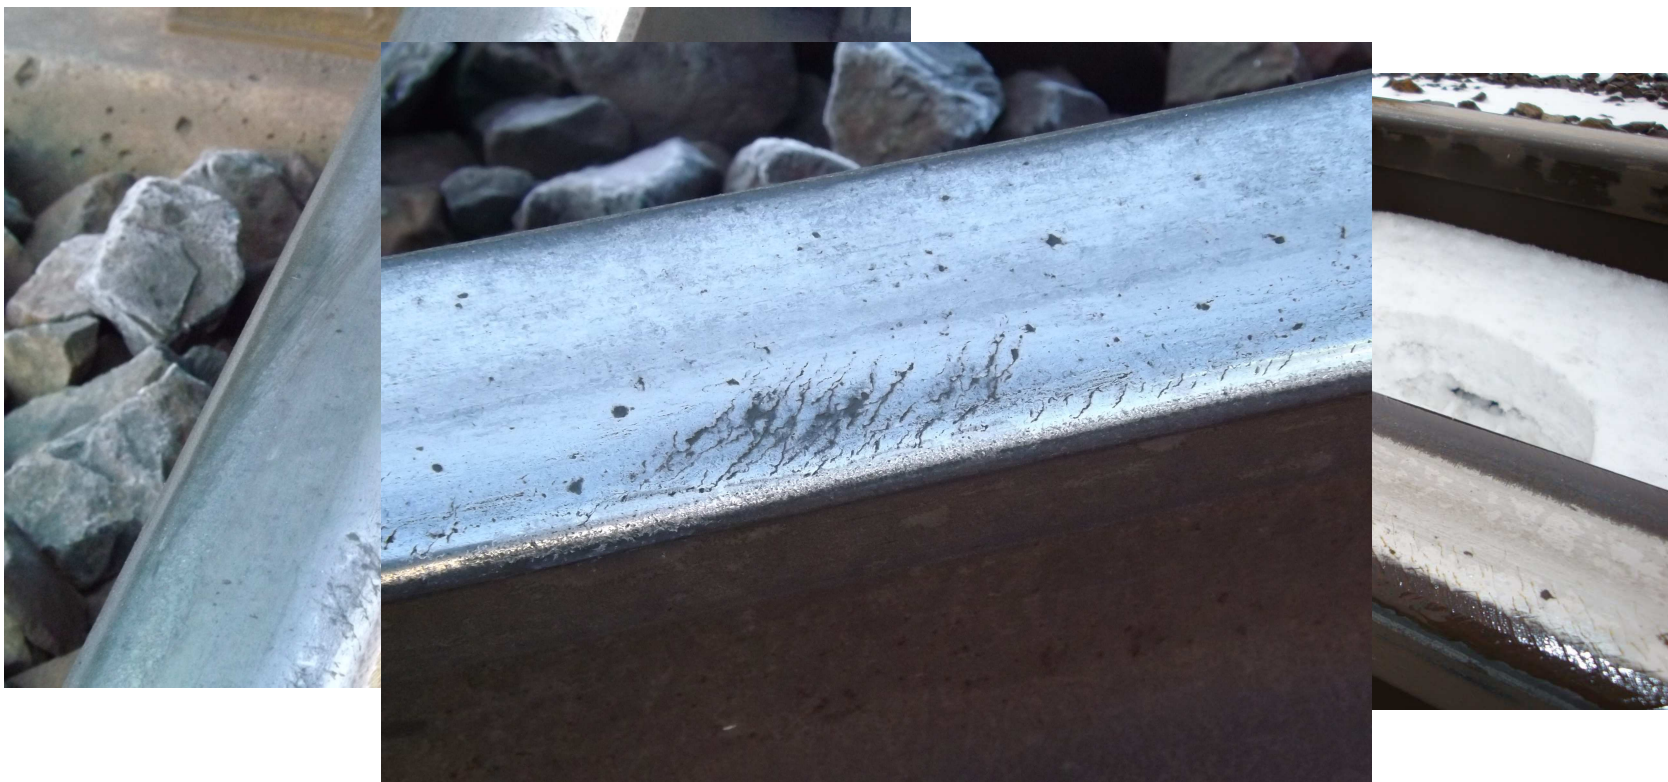
Sínfejrepedezettségi (Headcheck) hibák kialakulása

- gördülő érintkezés által okozott fáradási károsodások

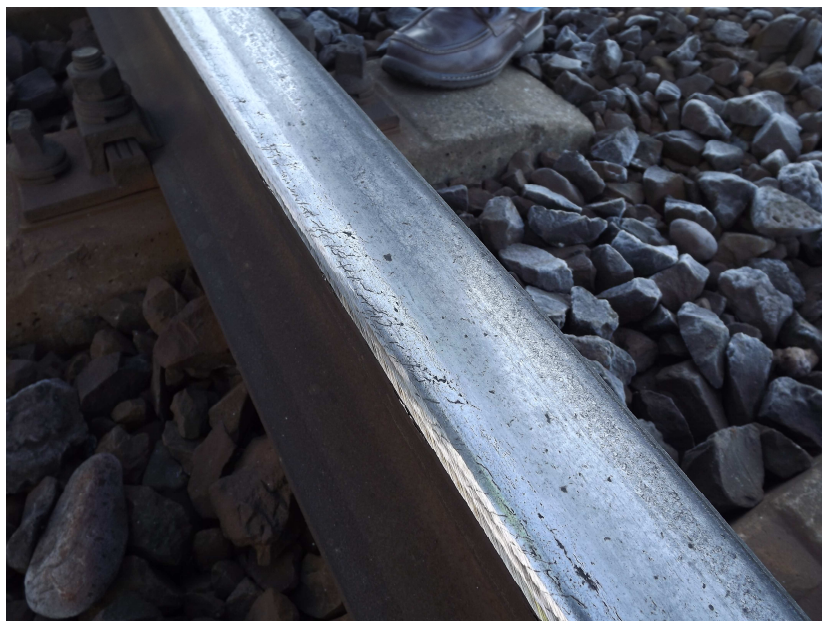
Köszörülés

előtt

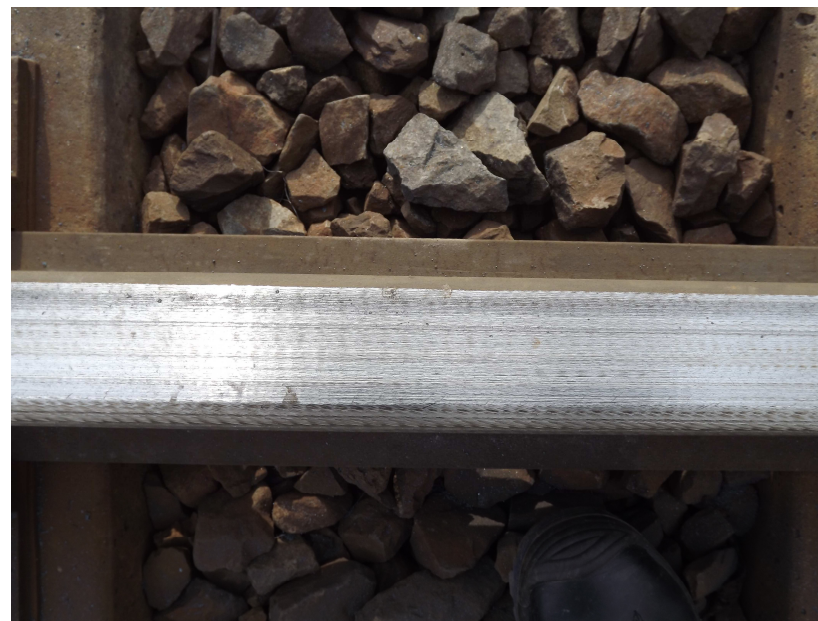
után

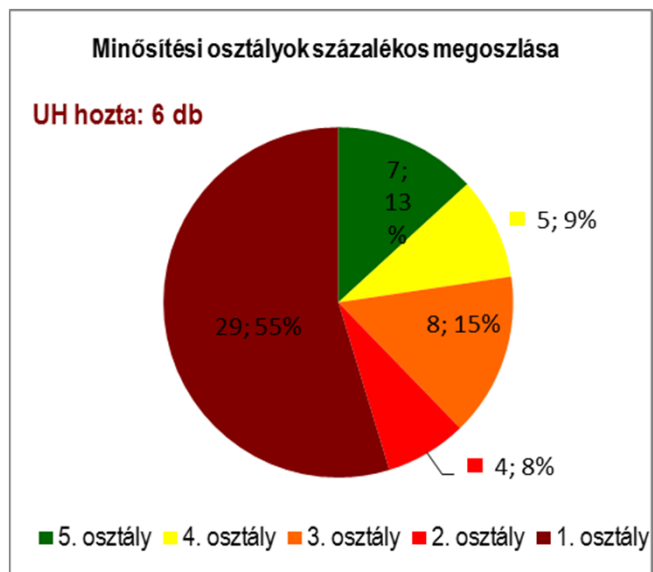
ÖÁ vizsgálat	Minősítési osztály					Σ
	5. osztály	4. osztály	3. osztály	2. osztály	1. osztály	
Előtte	7	5	8	4	29	53
Utána	24	8	7	5	9	53
