A Nyugati téri szabadon szerelt
utófeszített vasbeton felüljáró
hídvizsgálatának és próbaterhelésének
tapasztalatai

SPECIÁLTERV
ÉPÍTŐMÉRNÖKI KFT.

Nyugati téri felüljáró hídvizsgálata

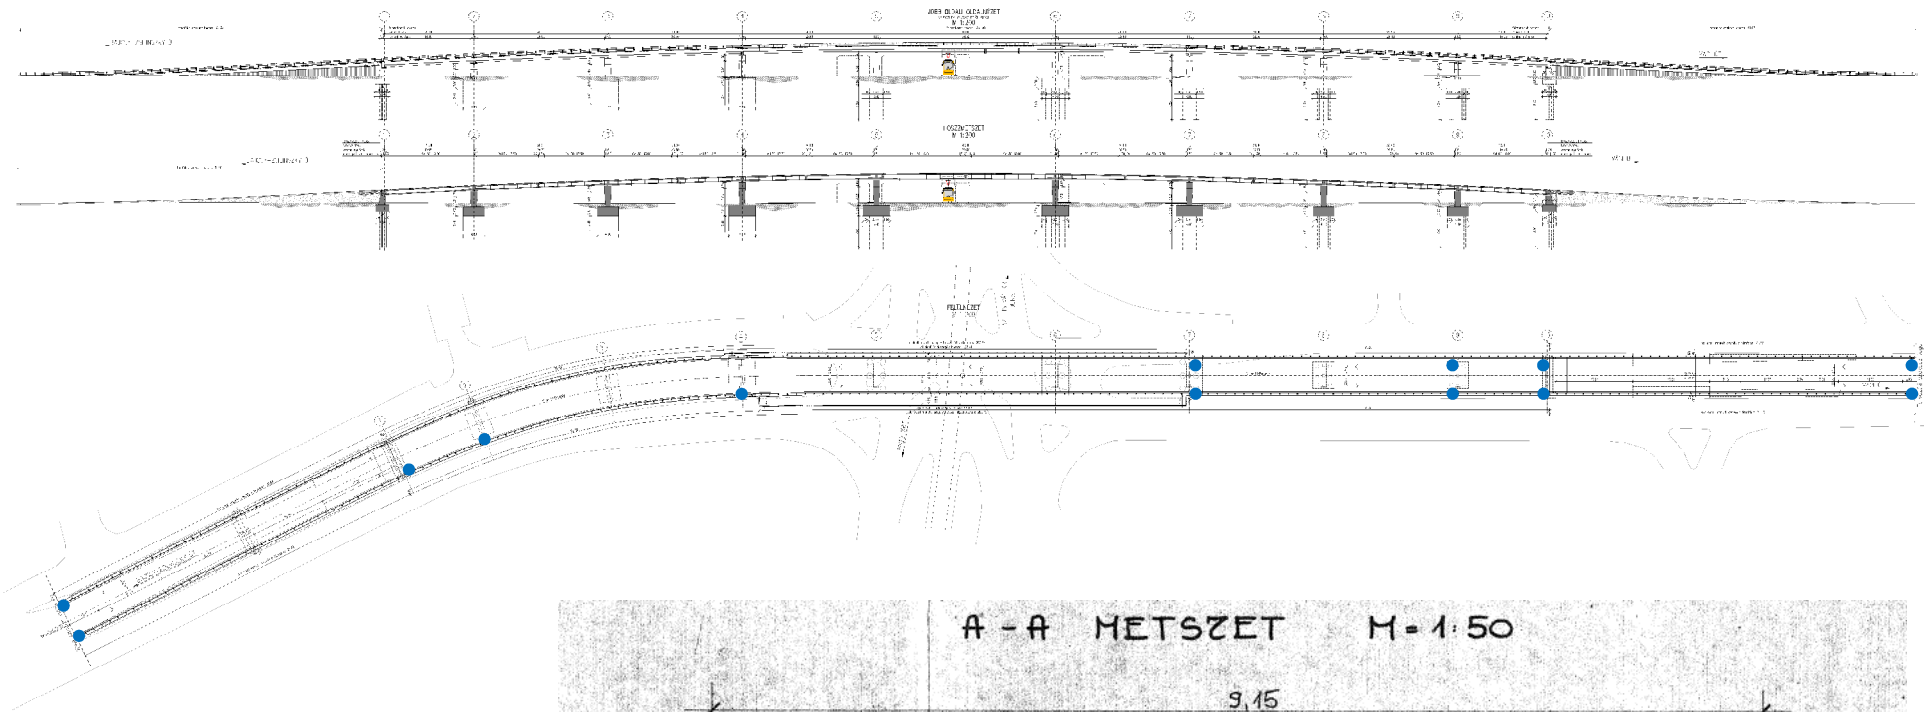
Hibák

- Saru
- Dilatáció
- Burkolat és szigetelés
- Vízvezetés

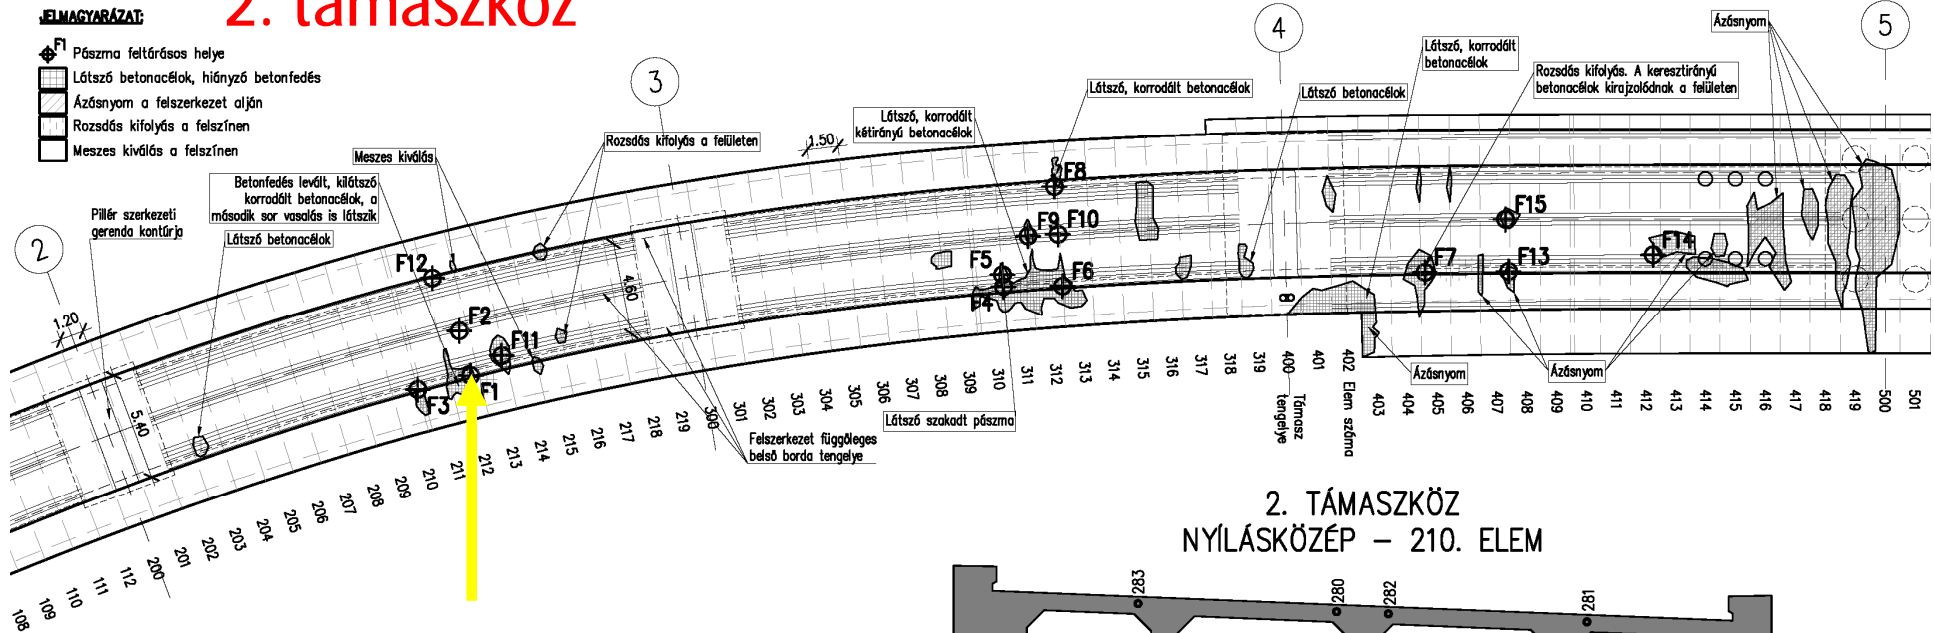
- 1. jelű feltárás:
A 2. nyílás 212. jelű elemének jobb szélén tártuk fel a kábelcsövet és a feszítópászmákat. Ezen a helyen nagy felületen levált a betonfedés, vizes, átázott nyomok láthatók. A lágvasak erősen korrodáltak, ez lehet az oka a betonfedés leválásának is. Az ázasi nyomok ellenére az injektáló habarcsot jó állapotúnak találtuk, a pászmák felülete zömmel fémtiszta.

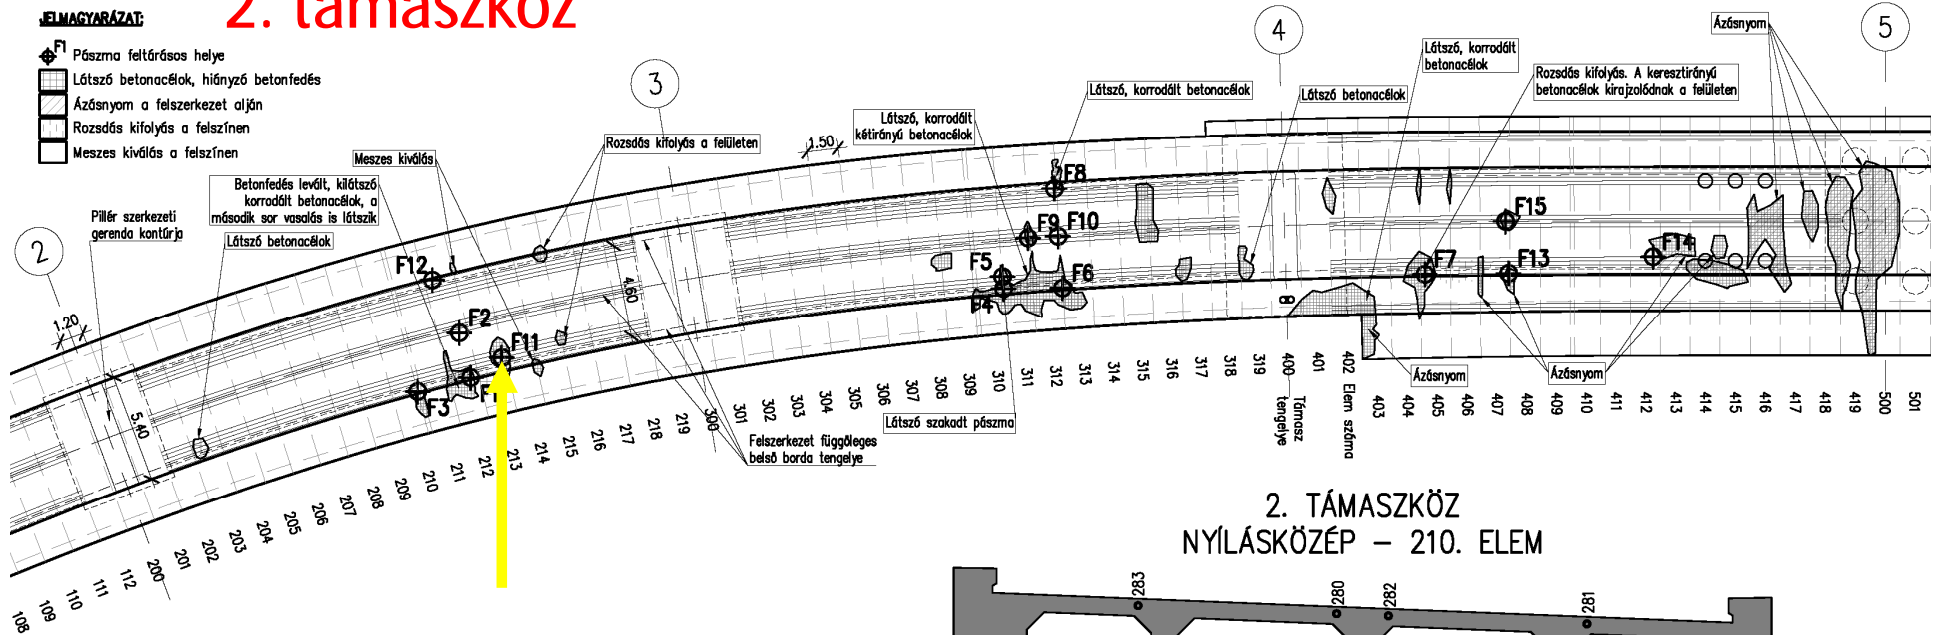
2. TÁMASZKÖZ
NYÍLÁSKÖZÉP – 210. ELEM

- **11. jelű feltárás:**
A 2. nyílás 213. jelű elemének jobb oldalán, egy ázósos-rozsdafoltos részen, a síklemez-rész szélétől 70 cm-re feltárt pászmaokon kis vakrozda foltokat észleltünk. Az elemek ragasztásánál fekete elszíneződést találtunk.

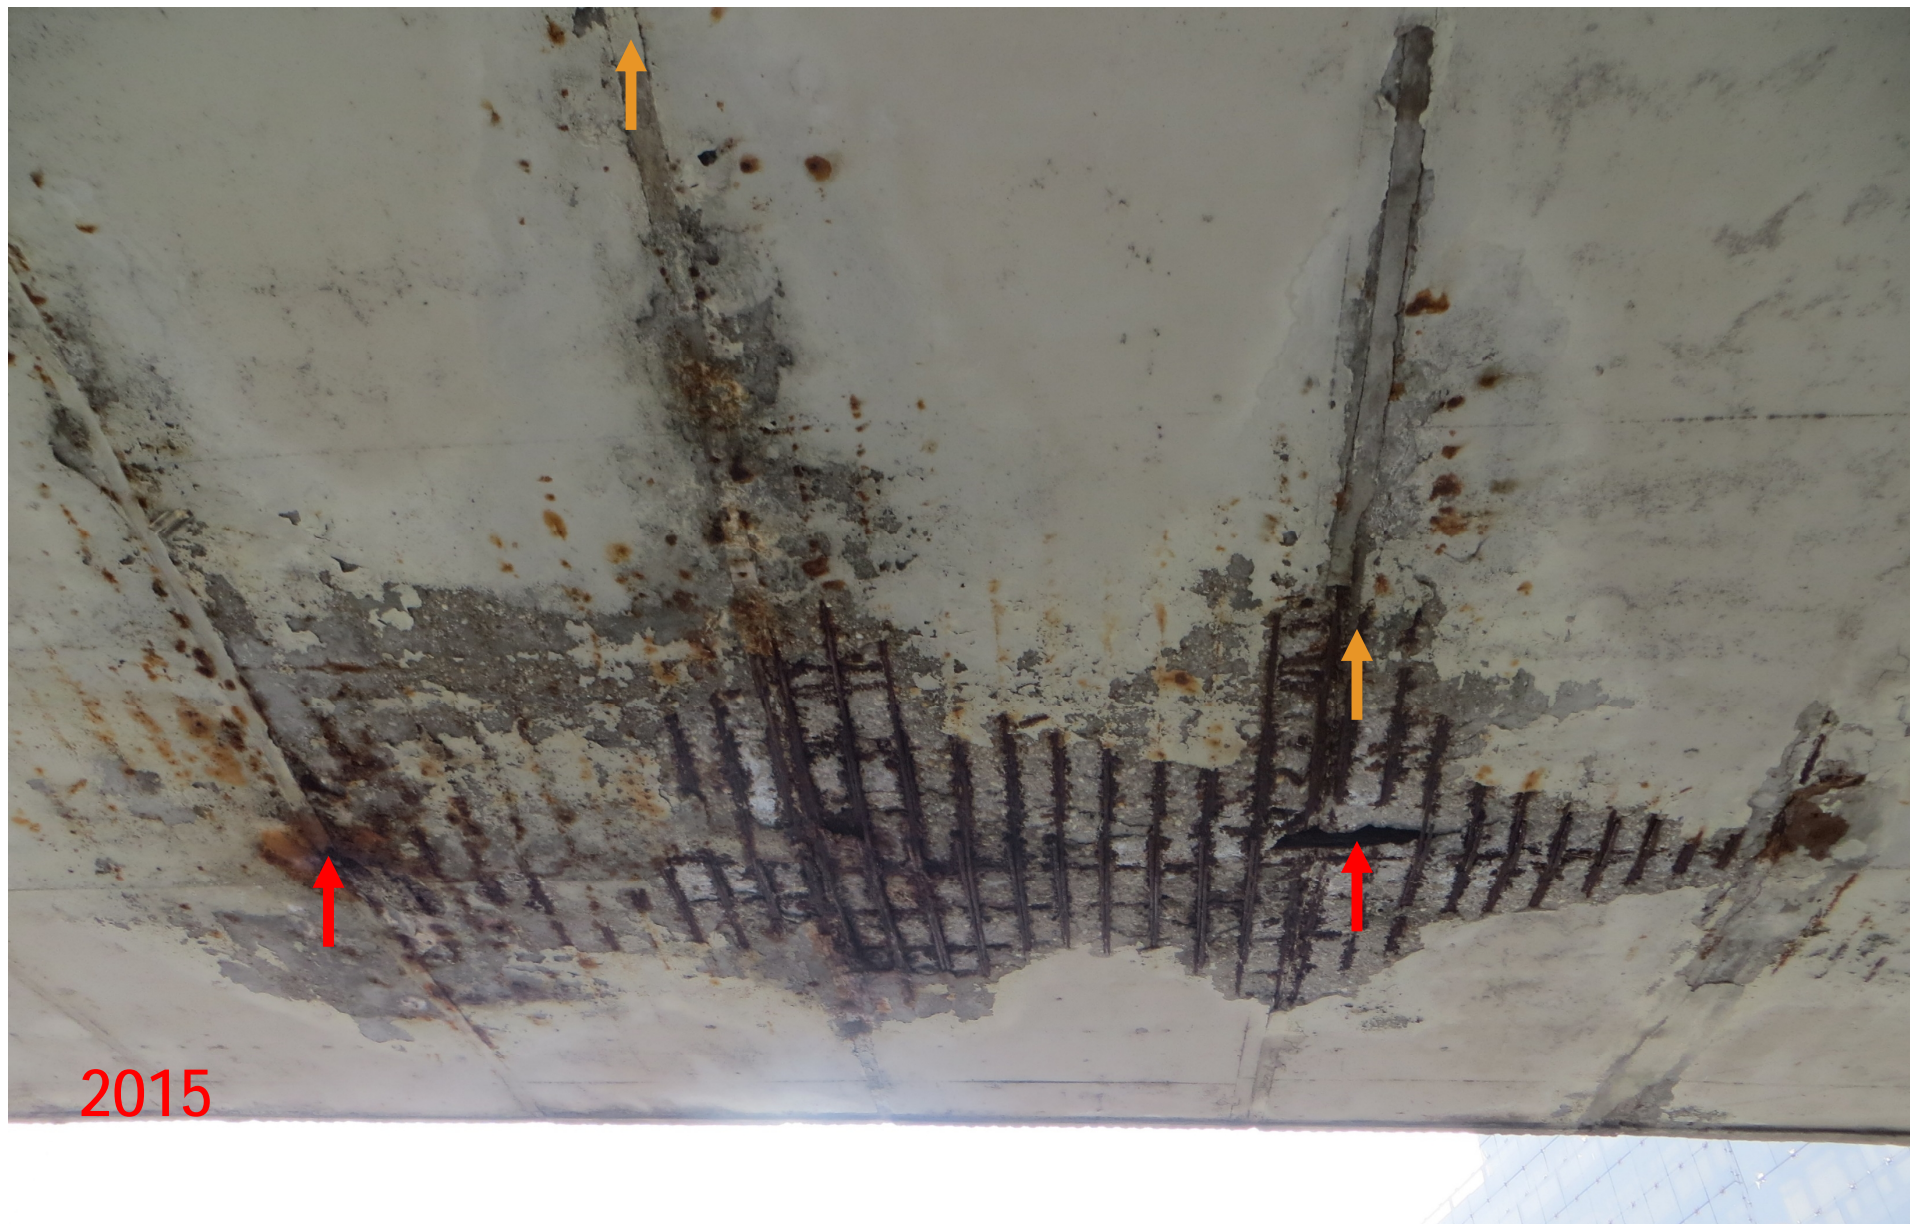
4. jelű feltárás:

A 3. nyílás 310. jelű elemének jobb oldalán van a 4. jelű feltárás. A kábelüreget és az injektáló habarcst igen rossz állapotban találtuk. A pászmák el vannak szakadva és a sodrott állapotból kiegyenesedtek. A pászmák közé betüremkedtek a lágyvasak korróziója során keletkezett rozsdalemezek. Ezek eltávolítása után láthatóvá vált, hogy a még el nem szakadt pászmaszálak is befűződtek (megfolytak) már. A szakadás előtti befűződés (kontrakció) nyomai az elszakadt szálakon is észlelhetők voltak.

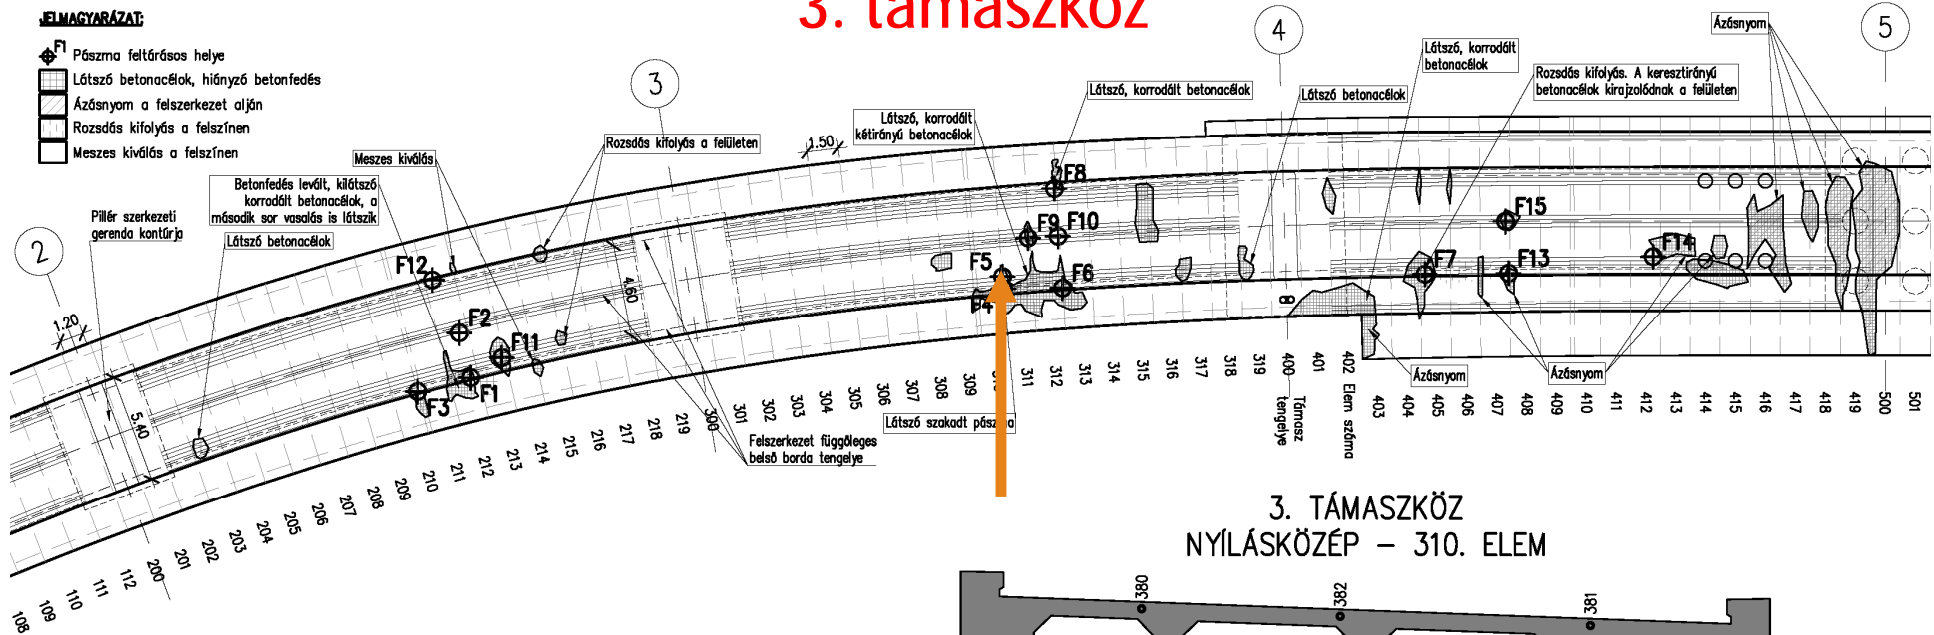
5. jelű feltárás:

Tekintettel arra, hogy a 4. jelű feltárásban a feszítőelemeket igen rossz állapotban (gyakorlatilag elszakadva) találtuk, e feltárás mellett, a híd hossz tengelye felé a 4. jelű feltárástól 60 cm-re a 310. jelű elemen újabb feltárást készítettünk. Ez lett az 5. jelű feltárás. E feltárásban a feszítőpázmák tűrhető állapotúak, néhány korróziós jelet azonban tapasztaltunk a pázsmán!

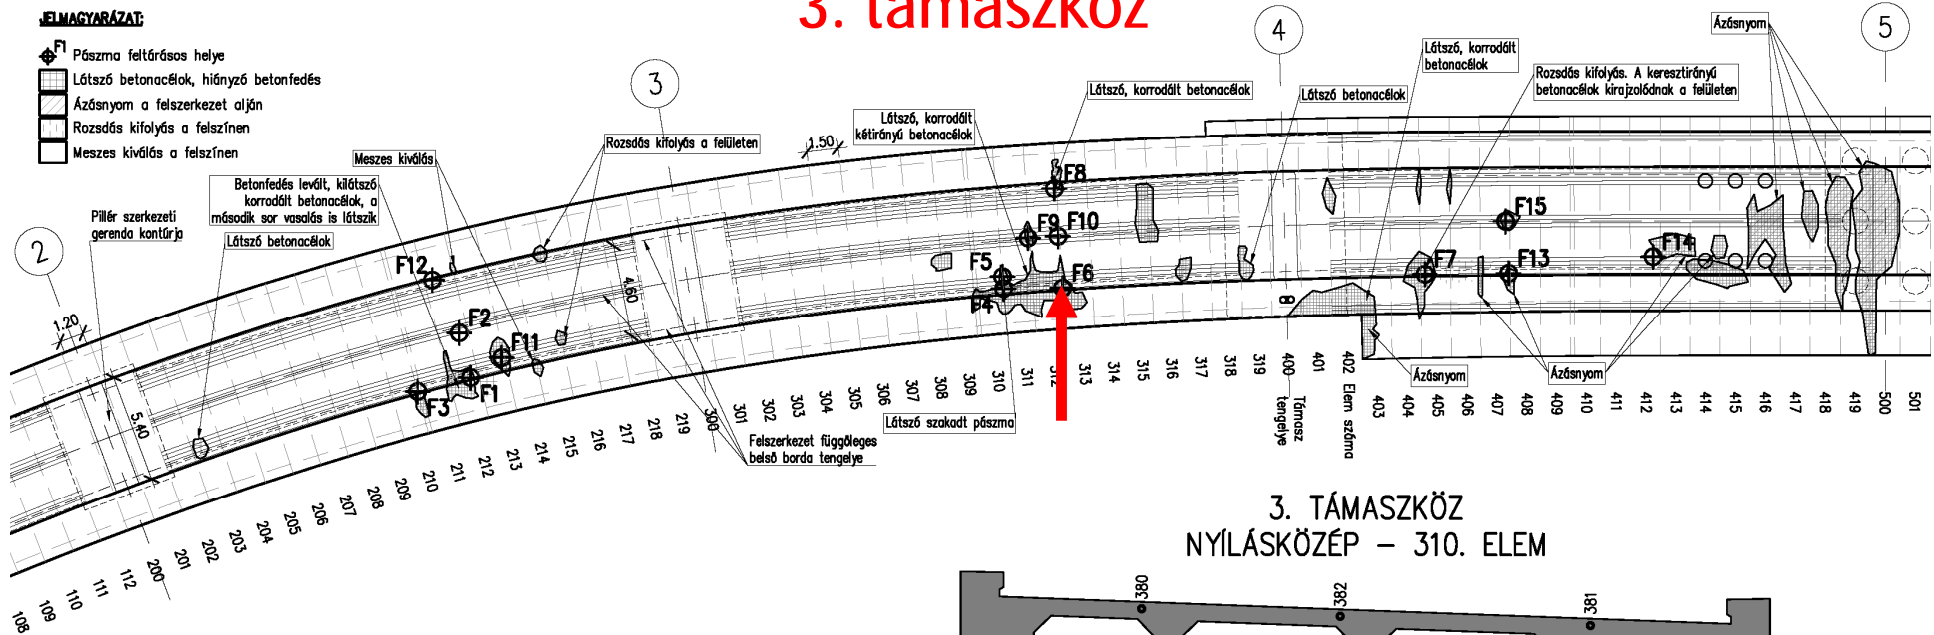
3. TÁMASZKÖZ
NYÍLÁSKÖZÉP – 310. ELEM

● **6. jelű feltárás:**

A szakadt pázsmát a szakadástól 3.00m-re vizsgáltuk a korróziós folt szélénél. A feltárásban azt találtuk, hogy a folyamatos ázás következtében a kábelüreget kitöltő injektáló habarcs teljesen tönkrement, szinte fekete sár gyanánt távolítható el. A pázsmák is rossz állapotban vannak. A pázsmákból néhány elemi szál már elszakadt, a tönkremeneteli folyamat beindult. Ezeket a pázsmákat semmiképpen sem lehet teljes értékű feszítőelemként figyelembe venni.

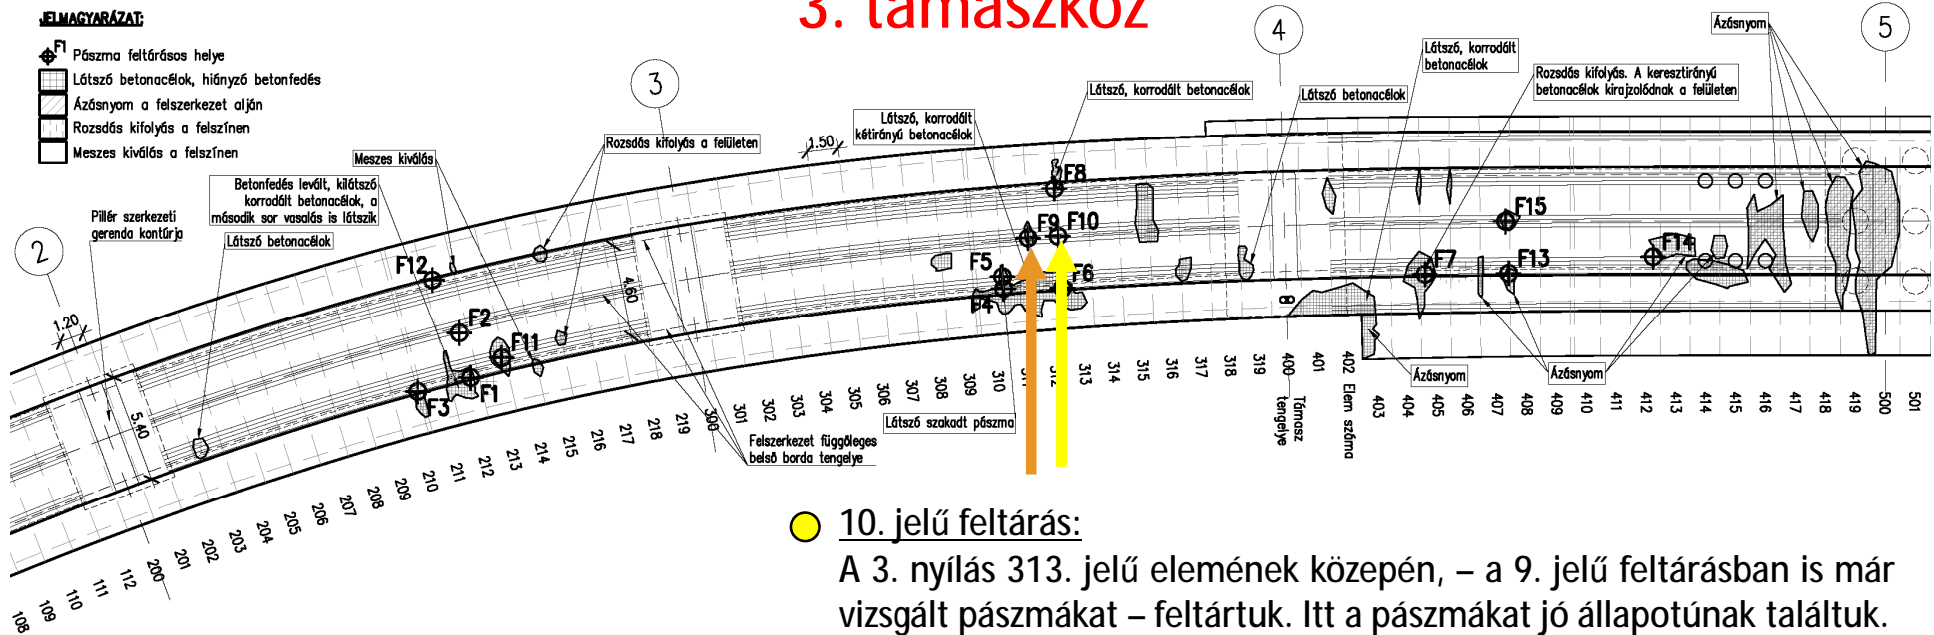
● 10. jelű feltárás:

A 3. nyílás 313. jelű elemének közepén, – a 9. jelű feltárásban is már vizsgált pászmákat – feltártuk. Itt a pászmákat jó állapotúnak találtuk.

● 9. jelű feltárás:

A 3. nyílás 312. jelű elemének közepén feltárt pászmákon szintén felületi vakrozsdát találtunk, a korrózió azonban még nem jelentős.

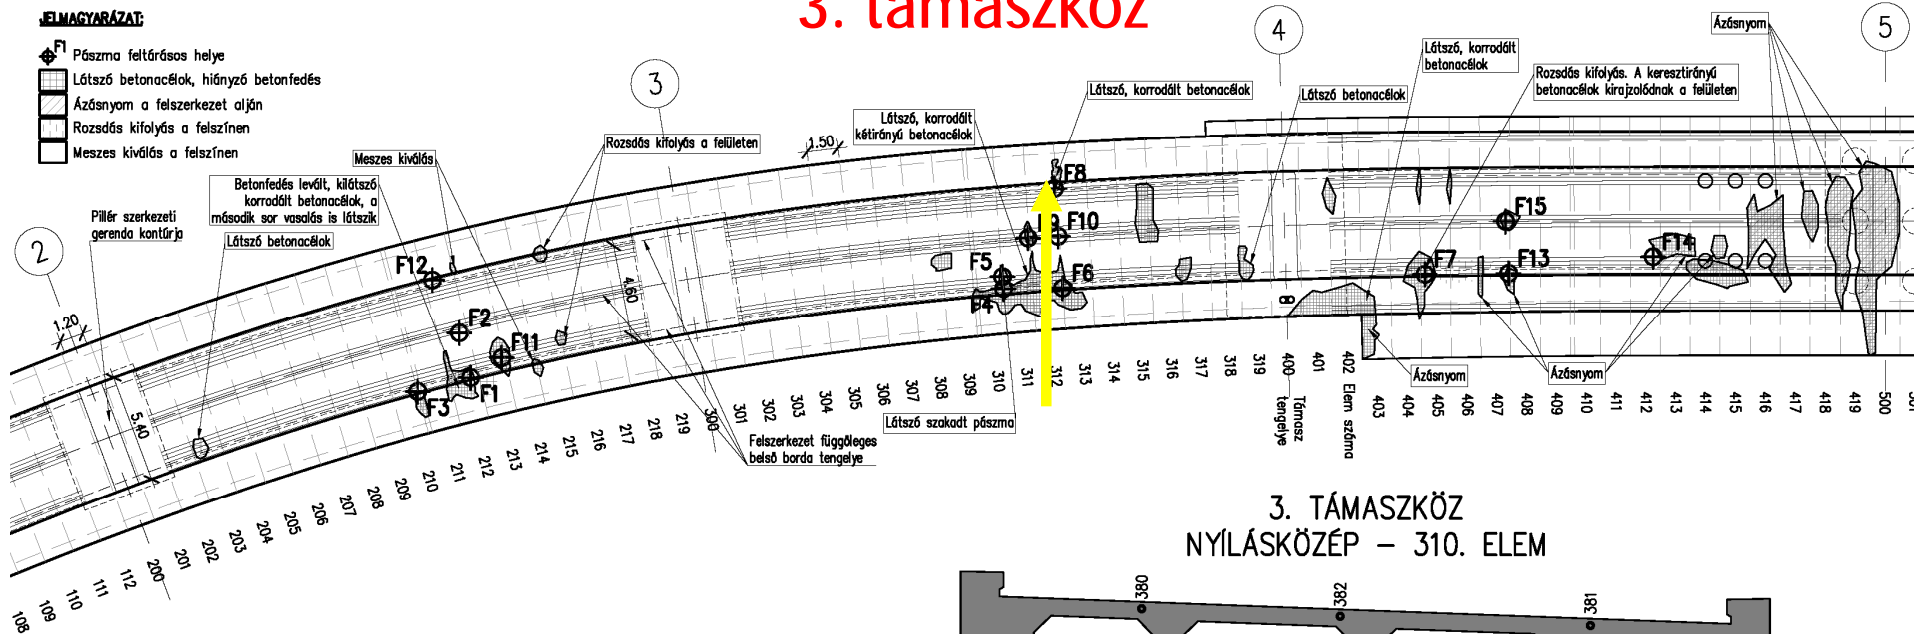
● **8. jelű feltárás:**

A 3. nyílás 313. jelű elemének bal szélén a 2. pászmát tártuk fel. A kábelcsatornát és a pászmaikat még tűrhető állapotúnak találtuk, bár a pászmaik felületén vakrozdsa jelei mutatkoznak.

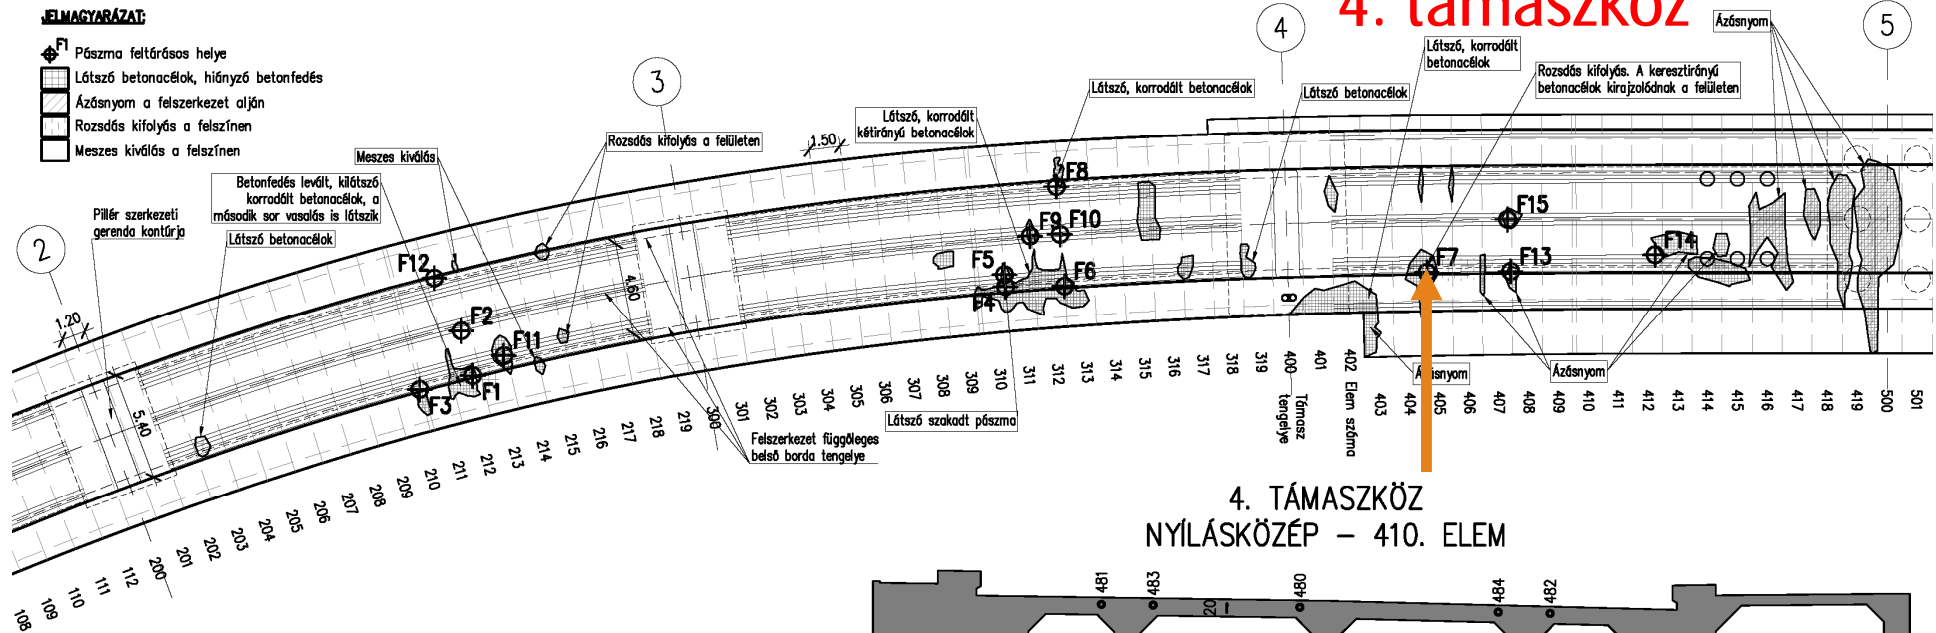
7. jelű feltárás:

A 4. nyílás 404. jelű elemének jobb oldalán egy felületi vizes foltnál szintén kibontottuk a kábelcsatornát. Az injektáló habarcs megfelelő, a feszítópászmák tűrhető korróziós állapotúak, rajtuk csak felületi rozsdásodás látható, ami azonban hosszútávon nyugtalanító.

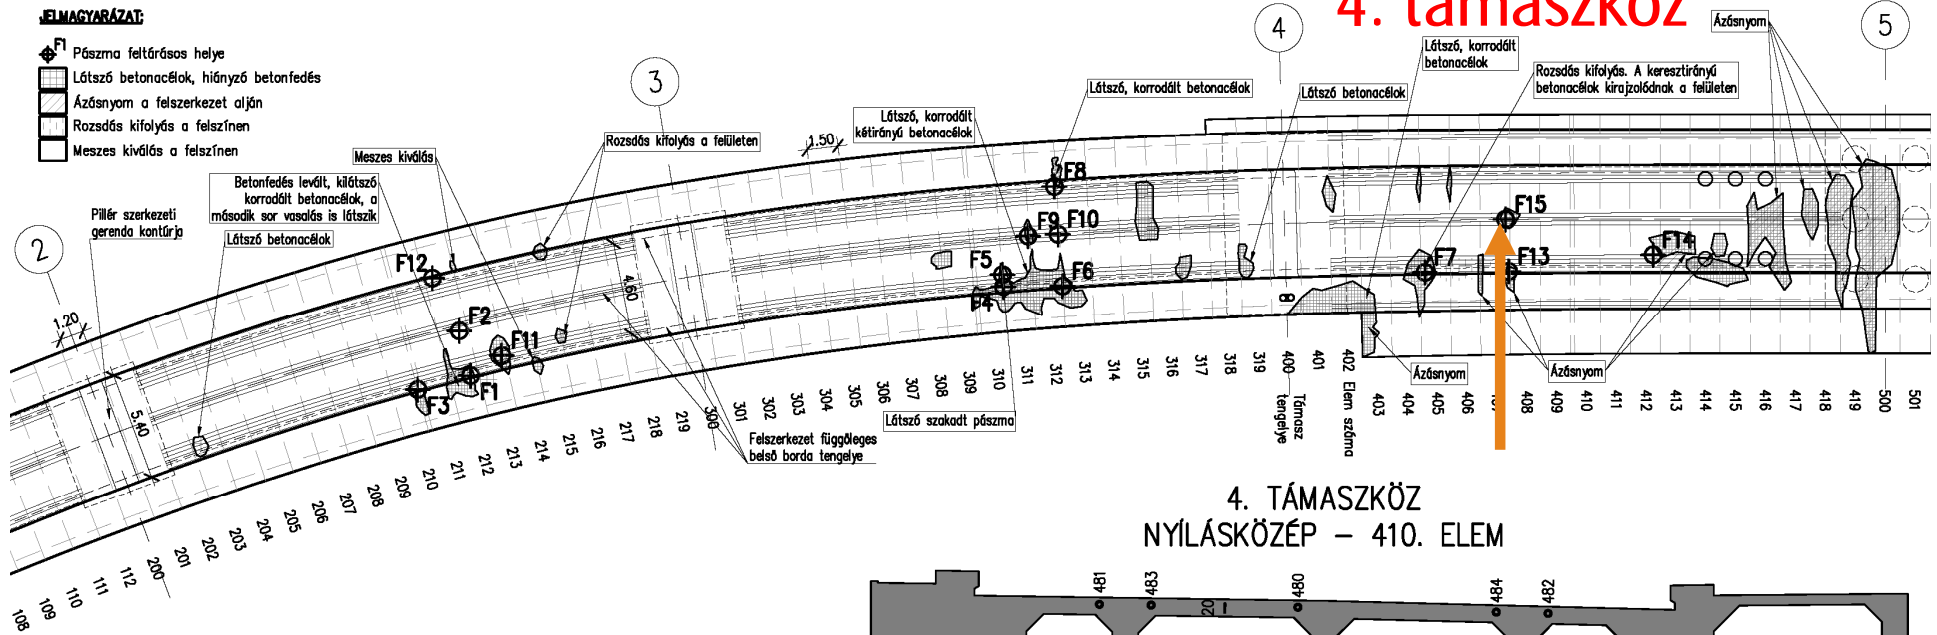
4. TÁMASZKÖZ NYÍLÁSKÖZÉP – 410. ELEM

15. jelű feltárás:

A 4. nyílás 407. elemének közepén feltárt pászma jó állapotúnak tűntek.

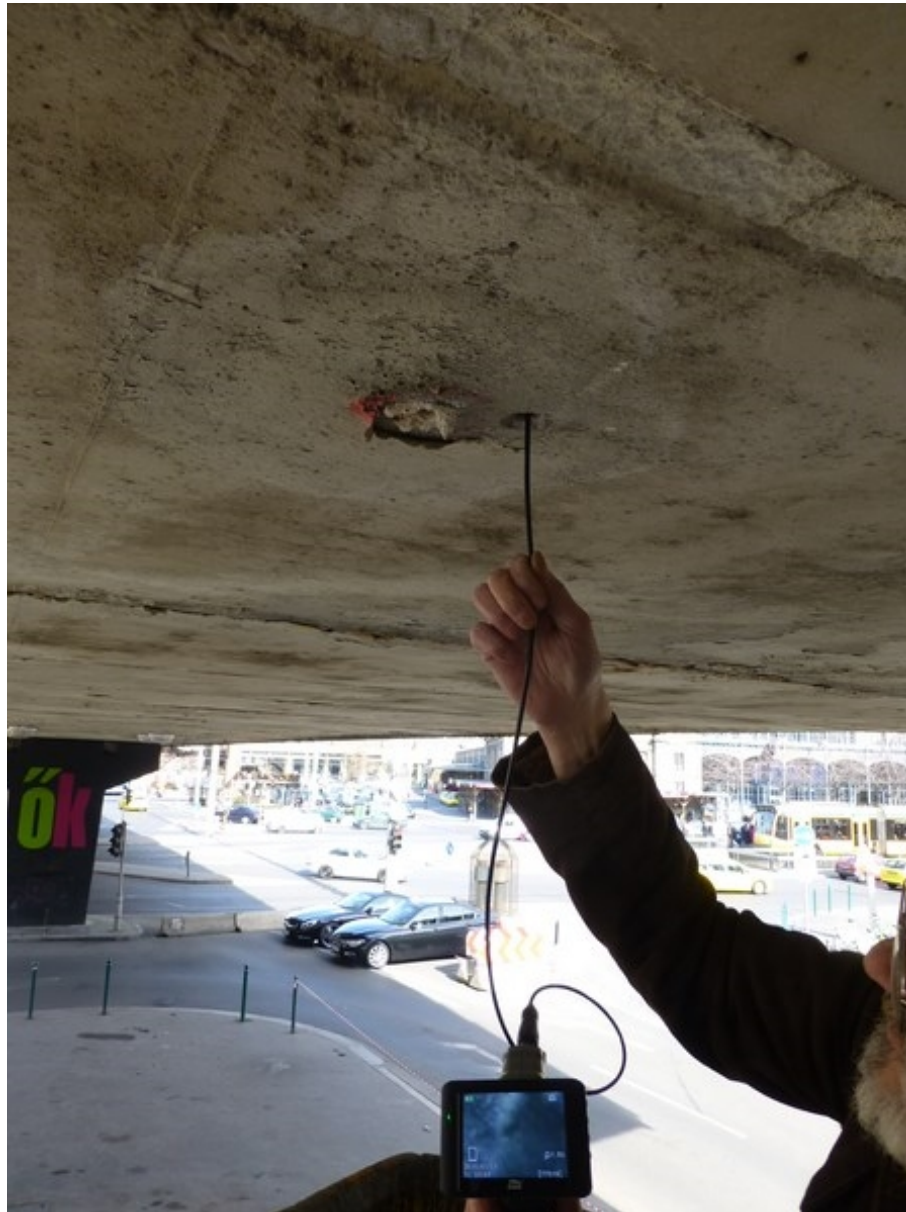
A belső üregek vizsgálata

A felszerkezet nem látható betonrészeinek „szemlézésére” 17 helyen endoszkóppal benéztünk az üregekbe, pár helyen rozsdás elszíneződést találtunk. Néhány helyen cseppkövesedést, vizes lecsorgást észleltünk.
