Vasúti töltéskárosodás helyreállítása a Székesfehérvár-Szombathely vasútvonal márkói szakaszán

Sánta László (Geoplan)
– Tóth Gergő (Gradex)

2014. március 20.

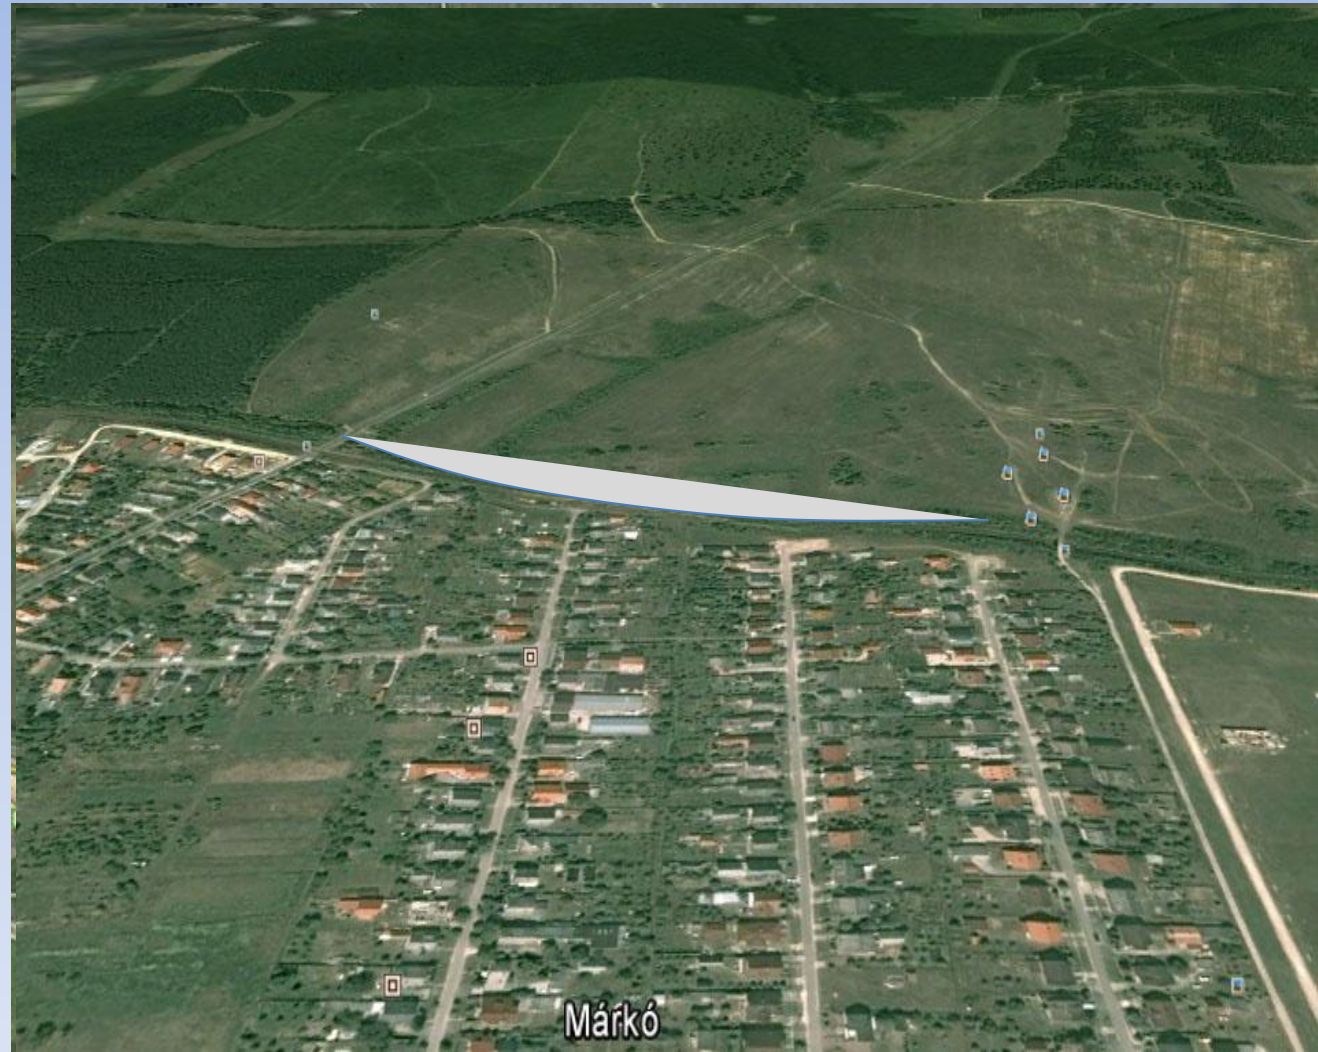
- Márkó 537 – 541 hmsz
- 400 m hosszú töltés
- töltésmagasság 6 - 8 m
- település határán
- természetes völgy keresztezés

- 1993 előtt is történtek mozgások
- 1993-ban egy rézsűcsúszást követően újjáépítették
- a problémák 2010-re fokozatosan újra kialakultak

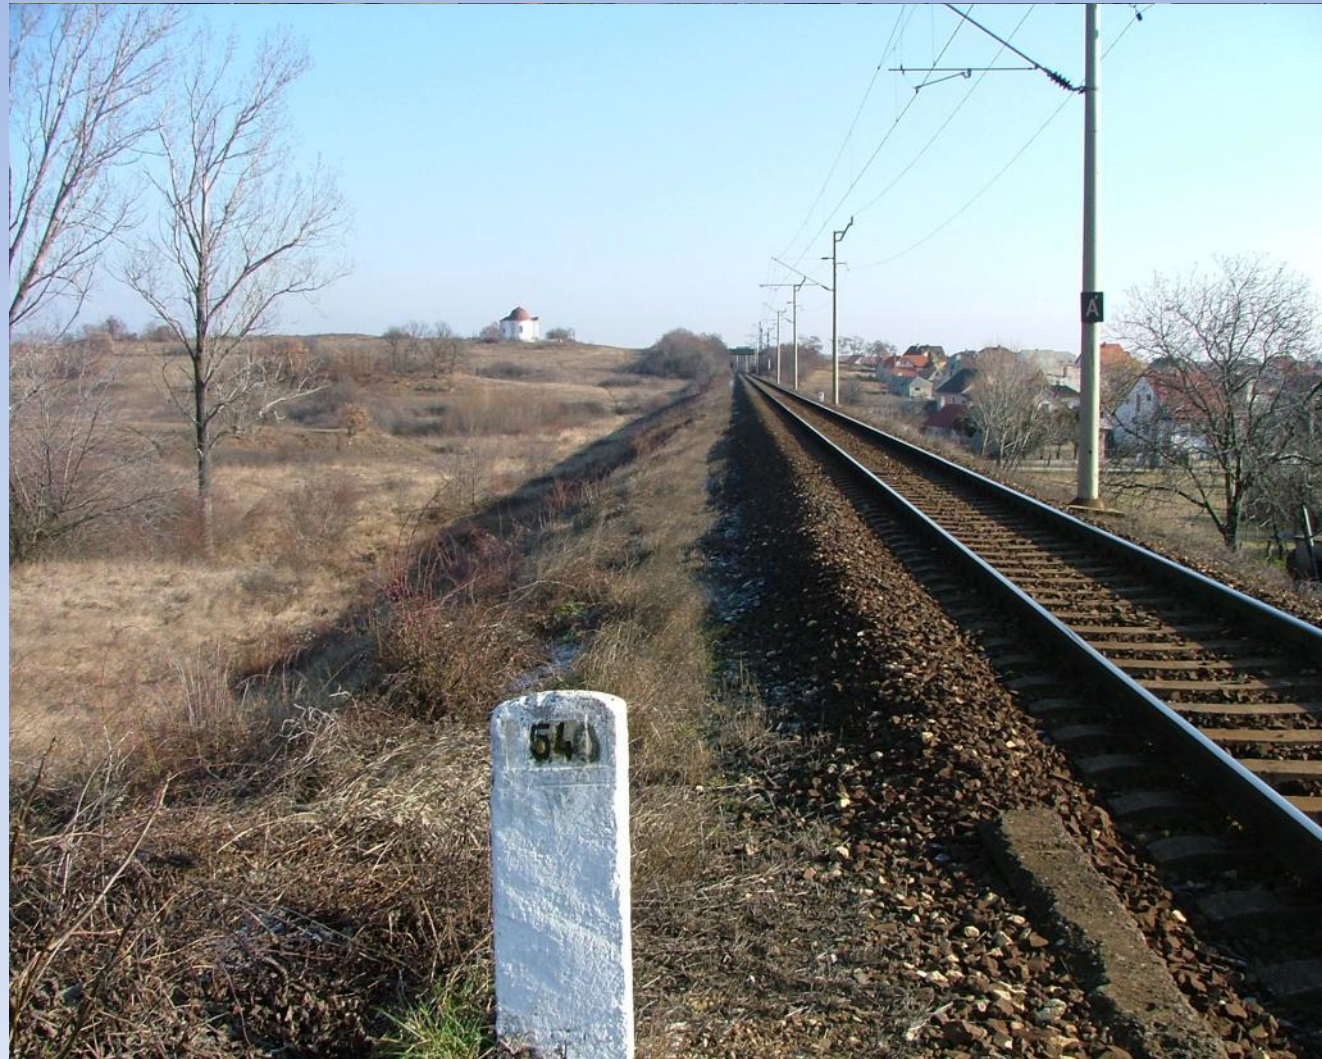
- felületvédelem hiányában fokozatosan leromlott dolomit padka
- suvadások a korábbi lábmegtámasztó padkán
- biológiai védelem hiánya és fokozatos hámlások a rézsű jelentős felületén
- mérővonalat évek óta folyamatos felépítményi torzulásokat jelzett

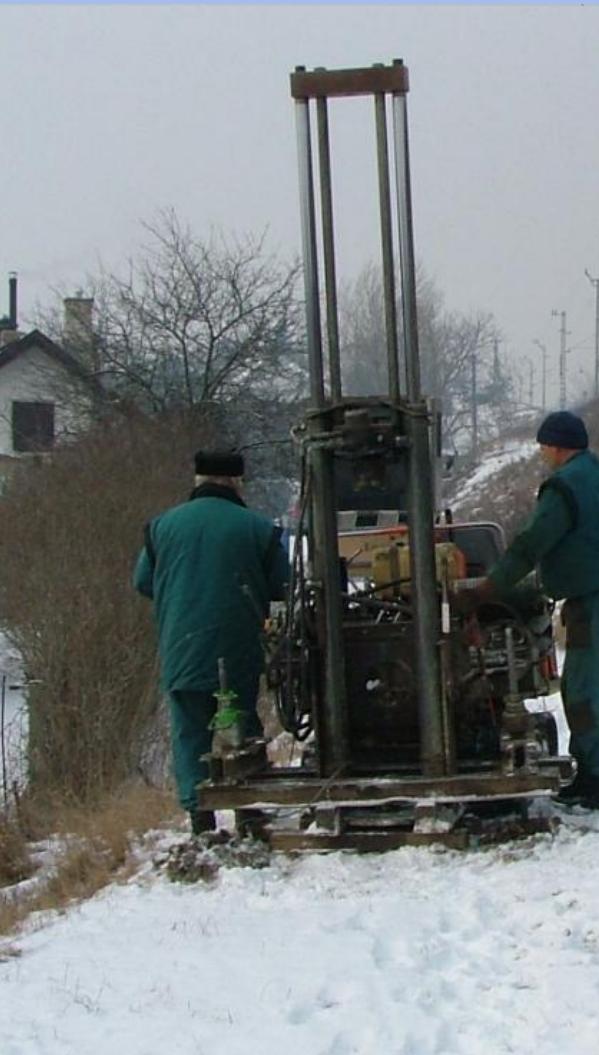
- Töltés anyaga
 - alsó zónákban dolomit helyett túlnyomórészt **kőtörmelékes közepes - kövér agyag**
 - dolomit jelentős iszaptartalommal (fagyveszély) rendelkezik
- Altalaj anyaga
 - Barna vörösesbarna kövér agyag (térfogatváltozó, 2-4 m között átlagosnál gyengébb teherbírású)

- Több hatás együttes érvényesülése során jött létre
 - inhomogén töltésképző talajok
 - gyenge teherbírású rétegek
 - átlagosnál meredekebb rézsűfelületek
 - felületvédelem (biológiai védelem) hiánya
 - szélsőséges csapadékviszonyok

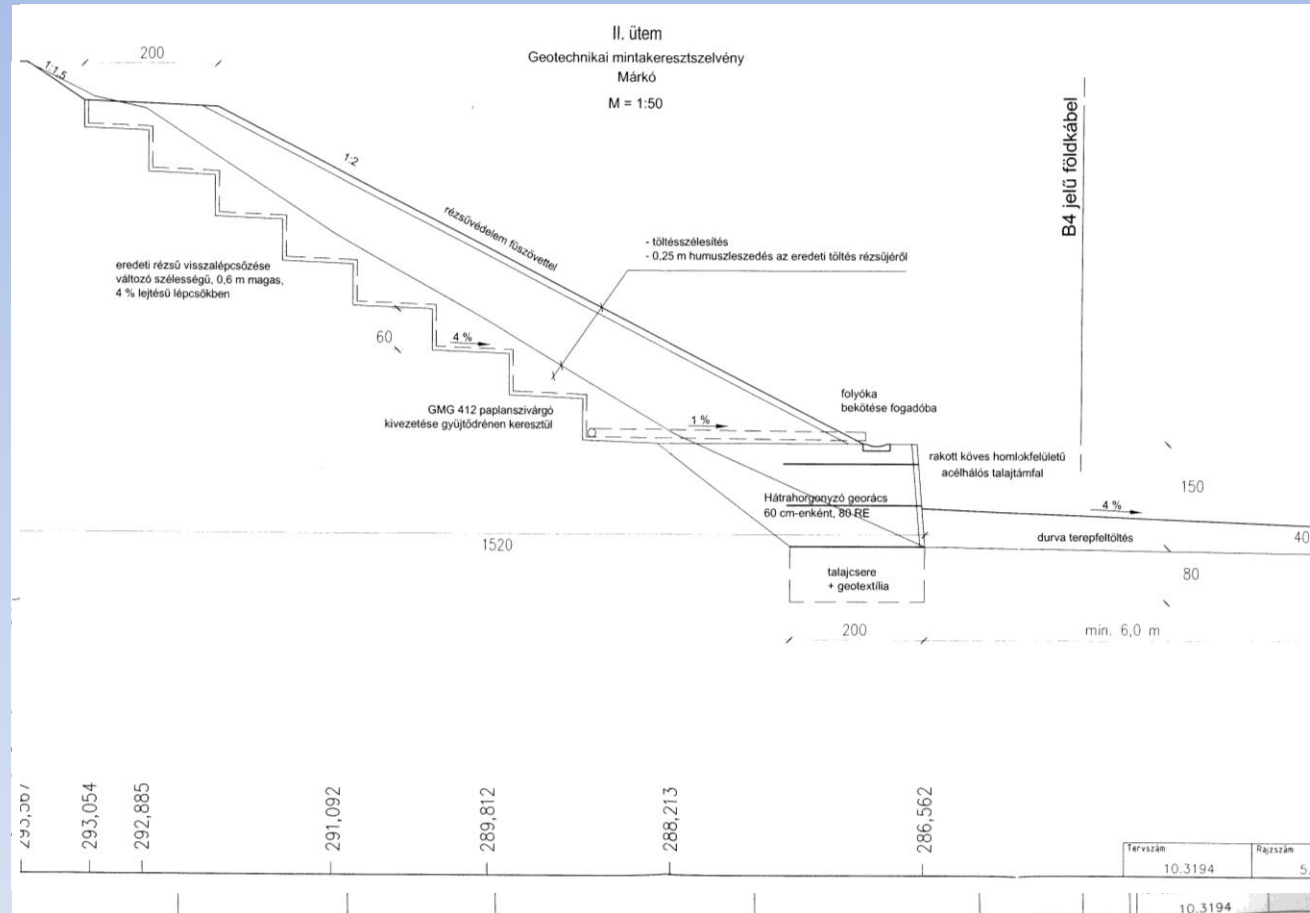
- GEO5 program dolomit anyagú töltést vizsgálta
 - terhelés nélkül $n = 1,5$
 - terhelés figyelembevételével $n = 1,35$
 - kivitelezés közben $n=1,35$ (vonatteher hatására nem megfelelő)

Kisajátítási határ, közművek, település miatt szűk területsáv befolyásolta

- Bal oldalon: kisémeles georáccsal hátrahorgonyozott talajtámfal
- Jobb oldalon: zsaluzórács felületű talajtámfal georáccsal hátrahorgonyozva

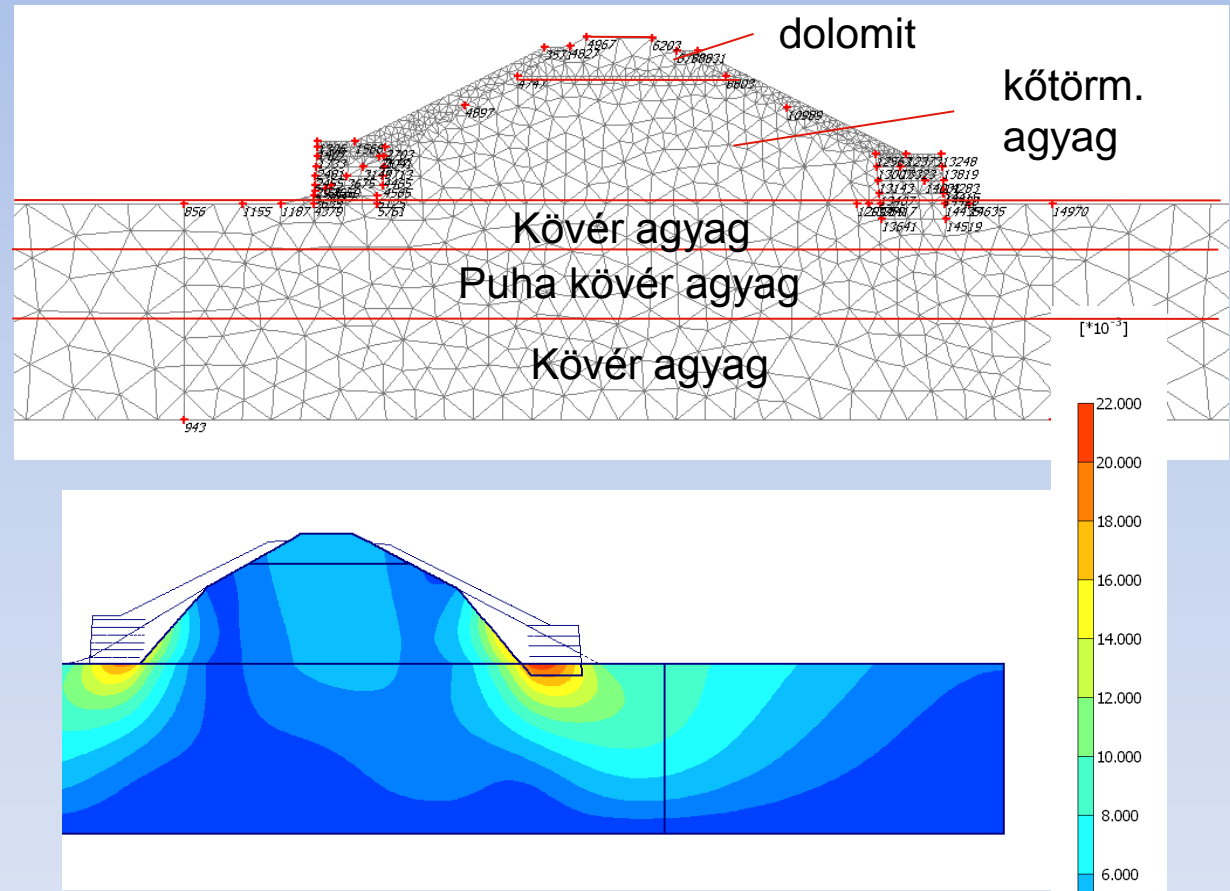
Alkalmazott modell a generált végeselem hálóval

- Geoplan Kft. - Plaxis program inhomogén töltéstest vizsgálata
 - pontosított rétegződés és talajfizikai jellemzők alapján
 - dolomit felső réteg 1,5 m-ig való visszabontásával
 - töltésláb ideiglenes elbontásával
 - alsó puha kövér agyag réteg figyelembevételével

kivitelezés közbeni
állapotban terheléssel
 $n = 1,6!$
Terhelés nélkül $n = 2,01$

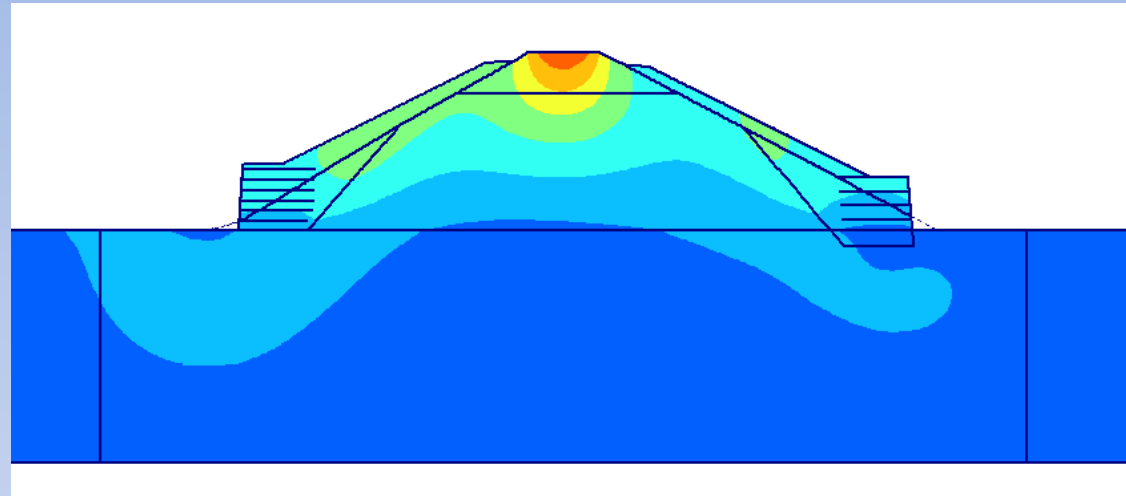
1.)
Végő fázisban, teher
nélkül
 $n > 3$

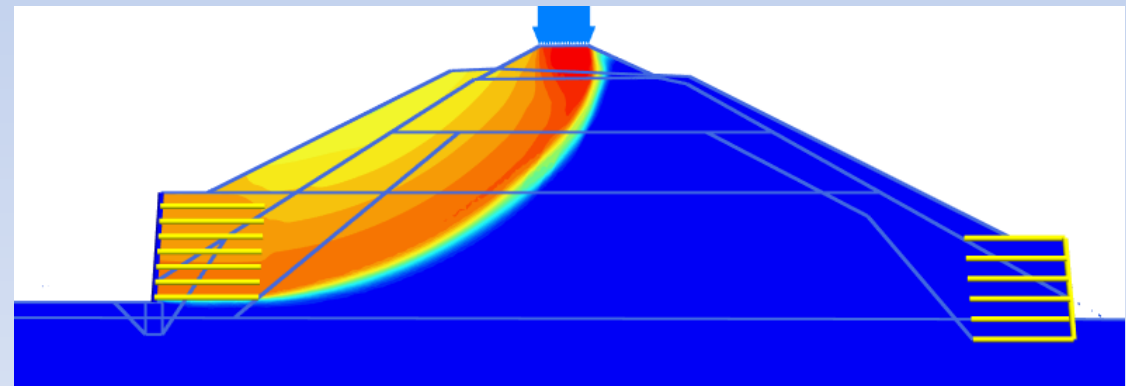
2.)
Végő fázisban
vonatteher hatására
 $n = 2,01$
