KÖZLEKEDÉSBIZTONSÁGI
SZERVEZET

A VASÚTI BALESETEK TAPASZTALATAI, KÜLÖNÖS TEKINTETTEL A VÁROSI KÖZLEKEDÉSRE

KTE KÖZLEKEDÉSTECHNIKAI NAPOK
Budapest, 2013. május 7.
Chikán Gábor
balesetvizsgáló

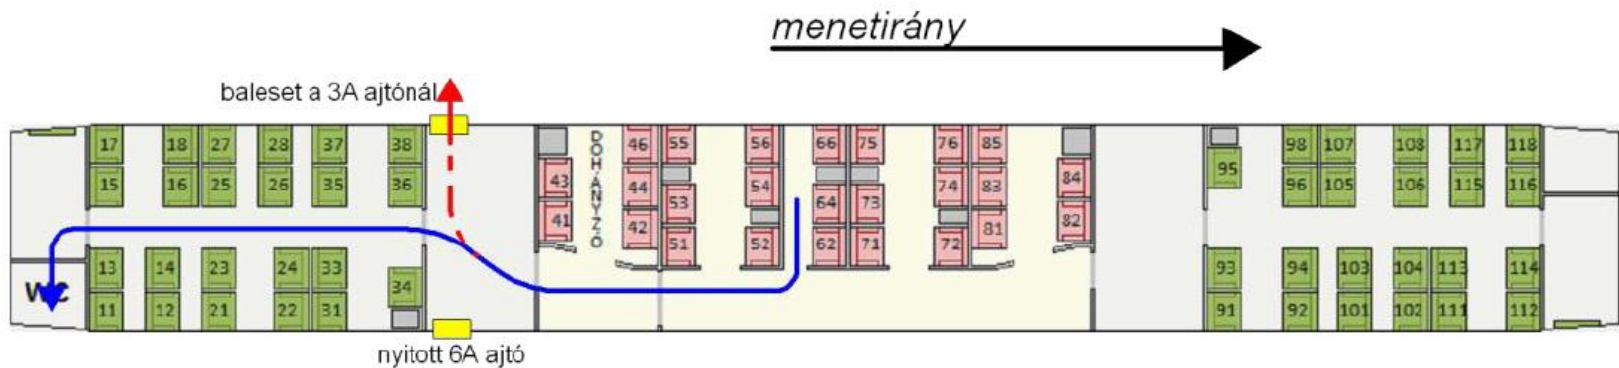
**2011. augusztus 8-án Tata-Tatabánya között
egy középkorú hölgy ülőhelyét elhagyva a személykocsi vége felé
indult, ez előtérből a pályára esett**

Az esemény 21-55 sorozatú kocsival történt

- **az indulás előtti gépi ajtóműködtetést nem használták**
- **az indulás utáni önműködő ajtócsukás és reteszelés nem működött**

A menetszél a résnyire nyitott ajtót 120 km/h-nál kinyitja.

Tanú elmondása alapján a vonat Tatabányáról nyitott ajtóval indult.

- **a balesetben érintett kocsinál a Vb számos érdemi hibát talált**
- **szűrőpróbaszerű vizsgálat során más kocsiknál is**
- **más vonatokon megkérdezett vonatszemélyzet is egybehangzóan sok hibáról nyilatkozott.**

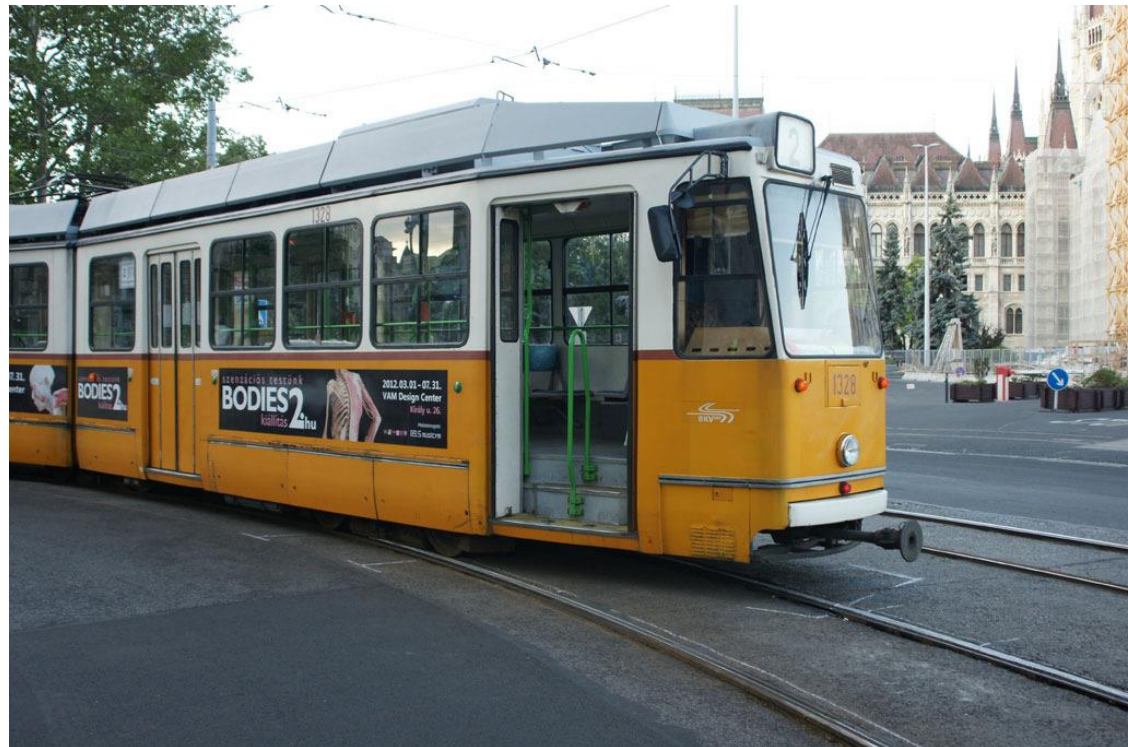
Budapest, 2-es villamos, Szalay utca megállóhely

2012. július 17-én és 18-án villamosok azonos helyszínen kisiklottak

**Megállóhely után kis sugarú ív ($R=21,9$ m)
Főnix-sínes pálya, erősen oldalkopott (15 mm)
Pályaállapot miatt 5 km/h sebességkorlátozás**

- **a külső sínszálon első esetben mélyedés, a második esetben domborulat volt**
- **a belső sínszálon az orr hiányzott**

**A kisiklásokat megelőző éjszakákon a sínek felhegesztését végezték
Az első kisiklást követő éjszaka a kisiklás helyén a hegesztést
javították
A következő (azaz reggeli első) villamos ezen a pontos siklott ki**

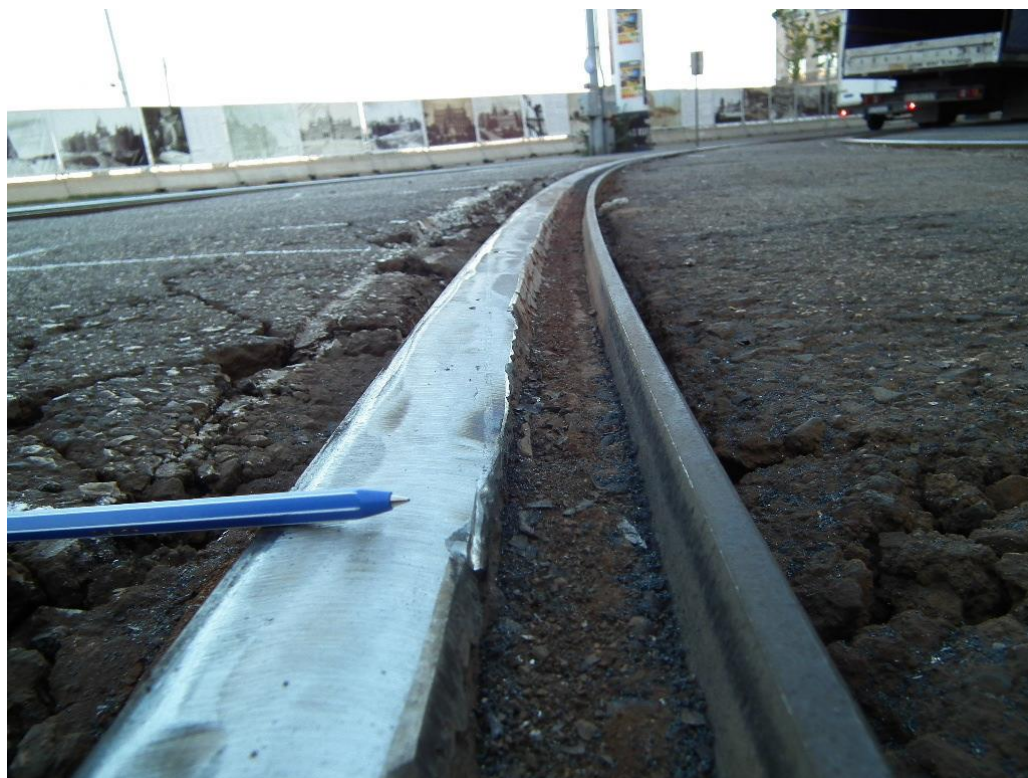
A kisiklás közvetlenül hegesztési hibára volt visszavezethető

A hegesztés javítása a hibát fokozta: domborulat

Hozzájárult a vezetés hiánya: a belső sínszál orra hiányzott

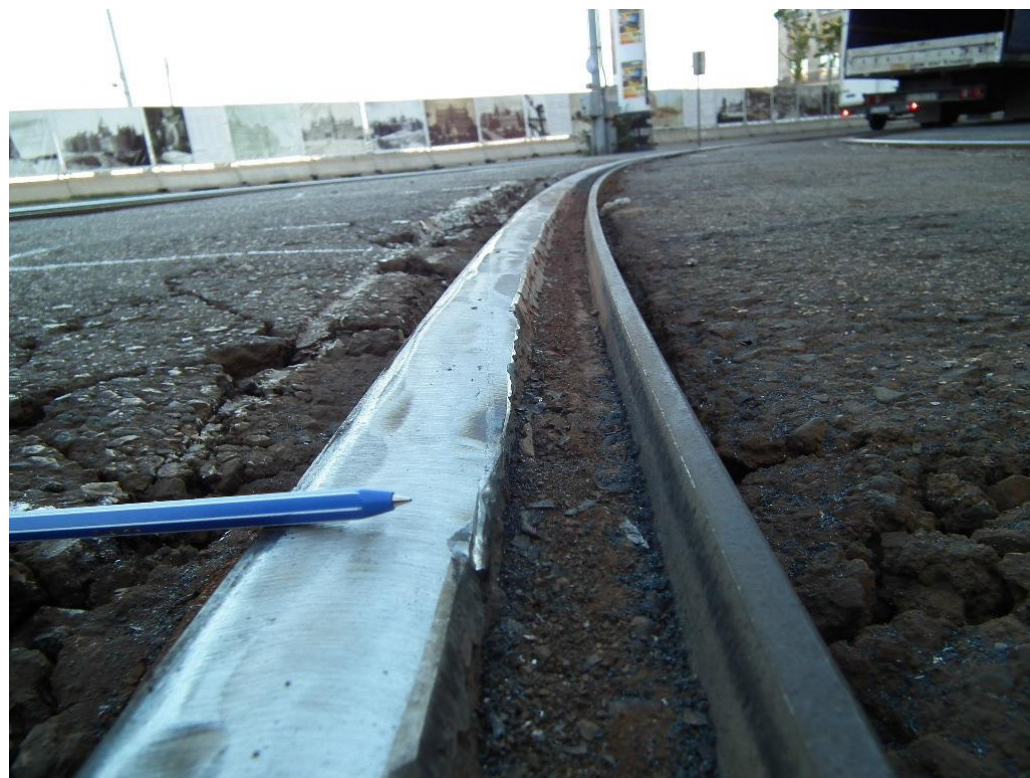
A hegesztési technológiai előírások szerint a hegesztést végzőknek

- **a felületeket köszörülni,**
- **majd acélvonalzóval ellenőrizni kell.**

Ezek nem történtek meg.

- **a vasúti pályahálózat működtetője nem ellenőrzi az átvételkor a pályát,**
- **az acélvonalzóval előírt ellenőrzési eljárás íves pályán a sín belső oldalán nem alkalmazható,**
- **az oldalkopási mérethatárok tág értelmezési lehetőséget adnak.**

**Pályafenntartási szabályok kiegészítése:
mérethatároktól függő intézkedések**

**Munkák átvétele:
forgalombiztonsági szempontok, minőség ellenőrzése**

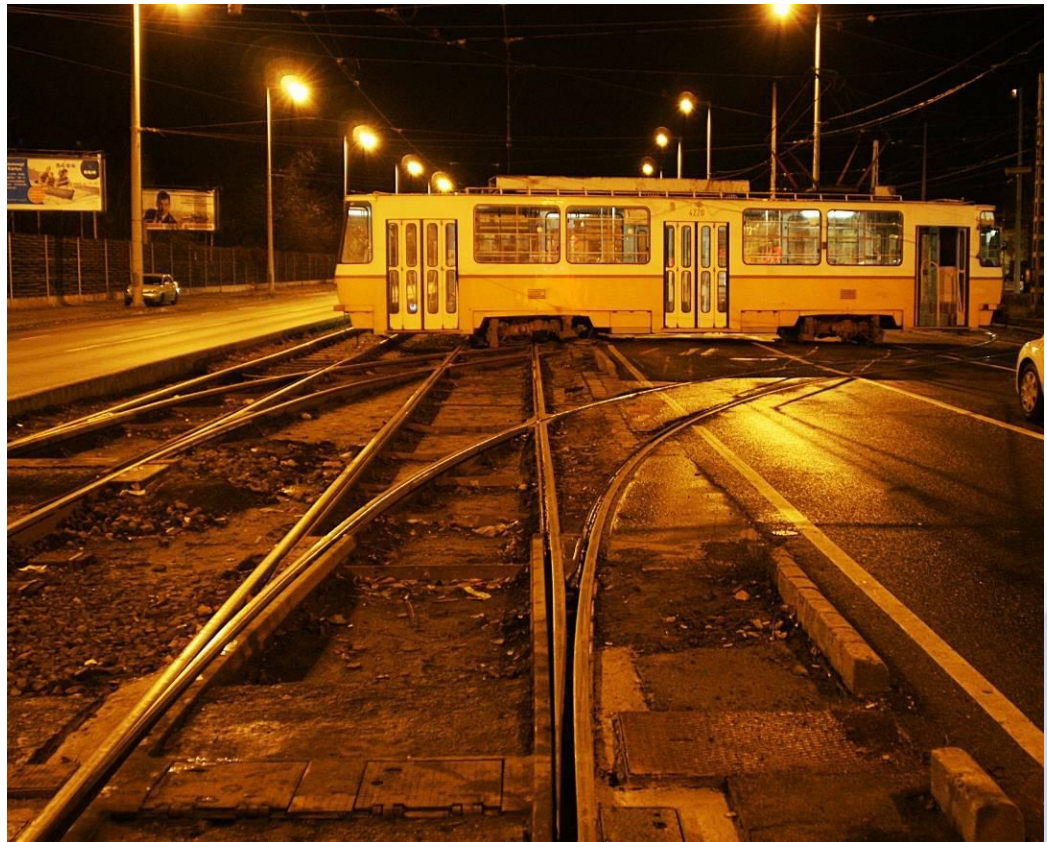
Budapest, 1-es villamos, Ferencváros

**2011. december 5-én a villamos a kocsiszín kiágazási váltóján
kisiklott**

- **elektromágneses állítású,**
- **működtetése nyomógombos,**
- **kezelőkészülék három helyen, bárki által hozzáférhető kapcsolóval.**

Az aláváltás védelmet áramszedő-számlálás biztosítja

Áramkimaradás volt az esemény előtt:

ennek következtében a berendezés elfelejtheti az állítás-tiltást

A váltó állítása nem bizonyított:

áramkimaradás okozta kockázatok vizsgálata

villamos-korszerűsítés során a váltók és vezérlésük megújul
