KÖZLEKEDÉSBIZTONSÁGI
SZERVEZET

VÍZIKÖZLEKEDÉSI ESEMÉNYEK – Ütközések, felakadások

KTE KÖZLEKEDÉSTECHNIKAI NAPOK
Budapest 2013. május 7.
Kiss László
mb. főosztályvezető

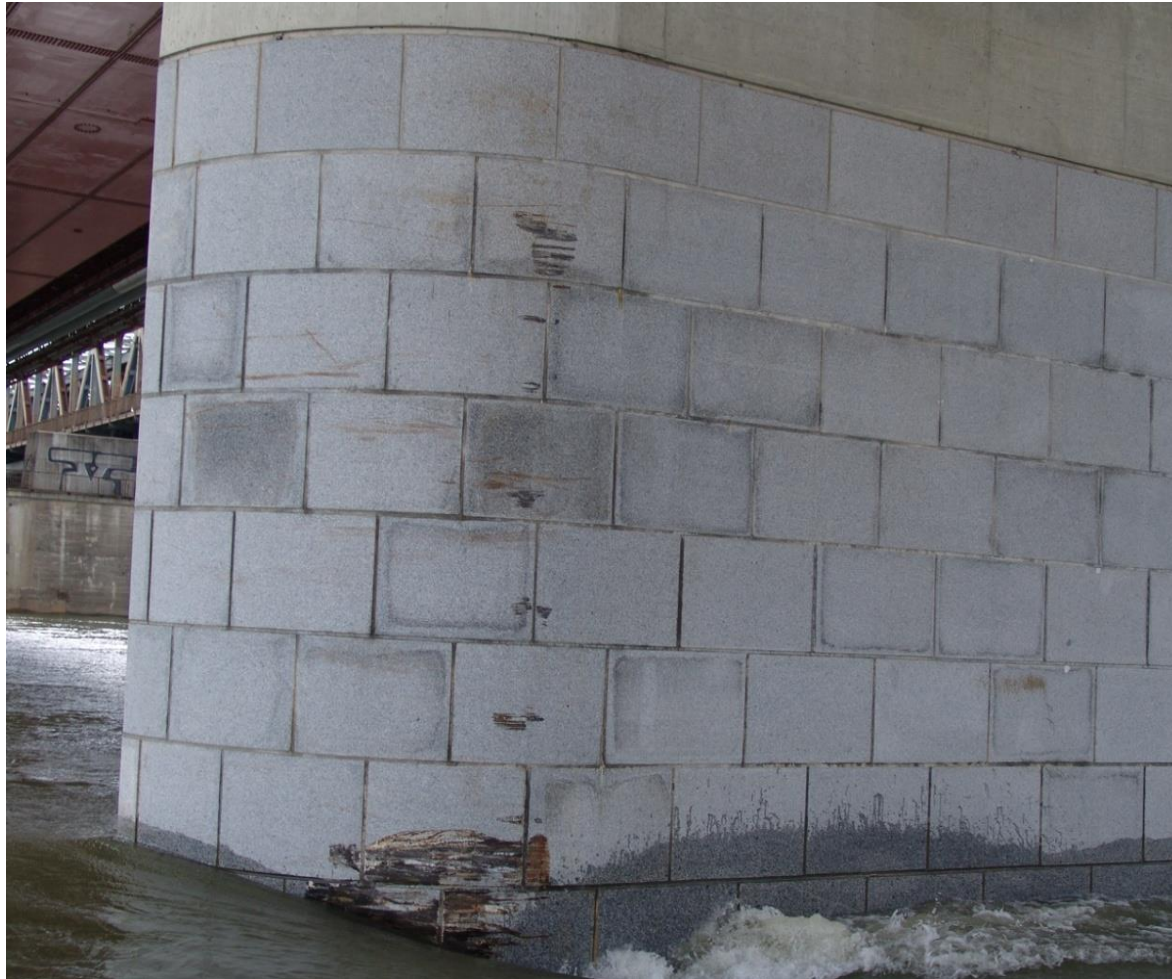
8 óra 50 perckor érkeztek a Lágymányosi hídra. A hídnál behajózva /75 m/ a 42 m széles tolatmánnal a hajóvezető nem tudta elkerülni a hídlábnal való ütközést. A bal szélső bárka a hídlábnak csapódott és az ütéstől lékesedett. A bárka süllyedni kezdett, ezért a személyzet elengedte a köteleit és a maradék három bárkát próbálták összerendezni.

Sérülés nyomai a hídpilléren

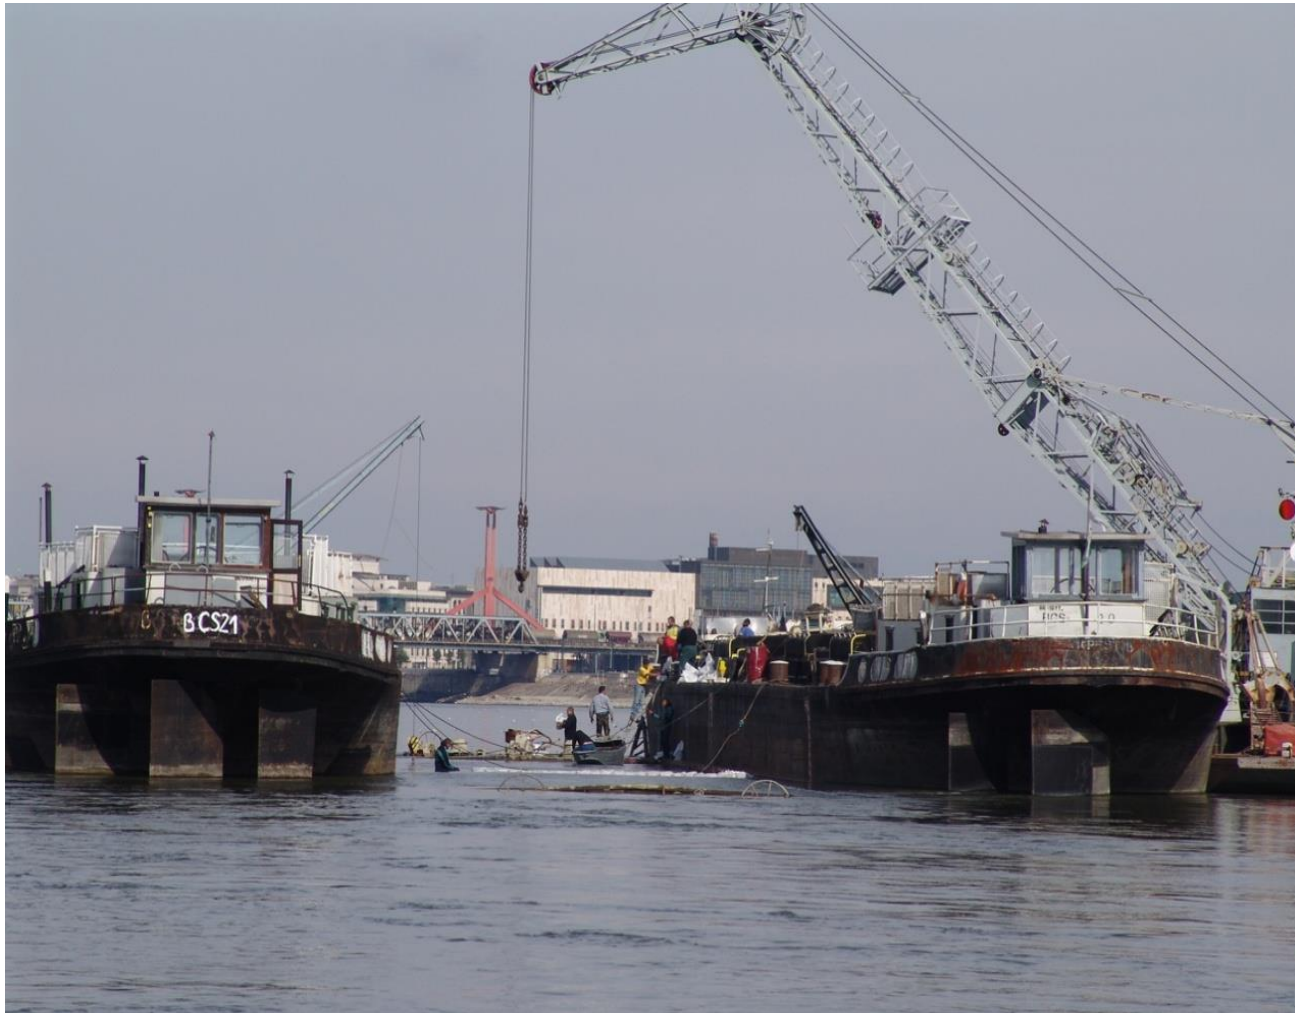
A magára hagyott bárka a bal part szélétől 130 m-re elsüllyedt.

A rakomány és az uszály kiemelése 2006. októberben

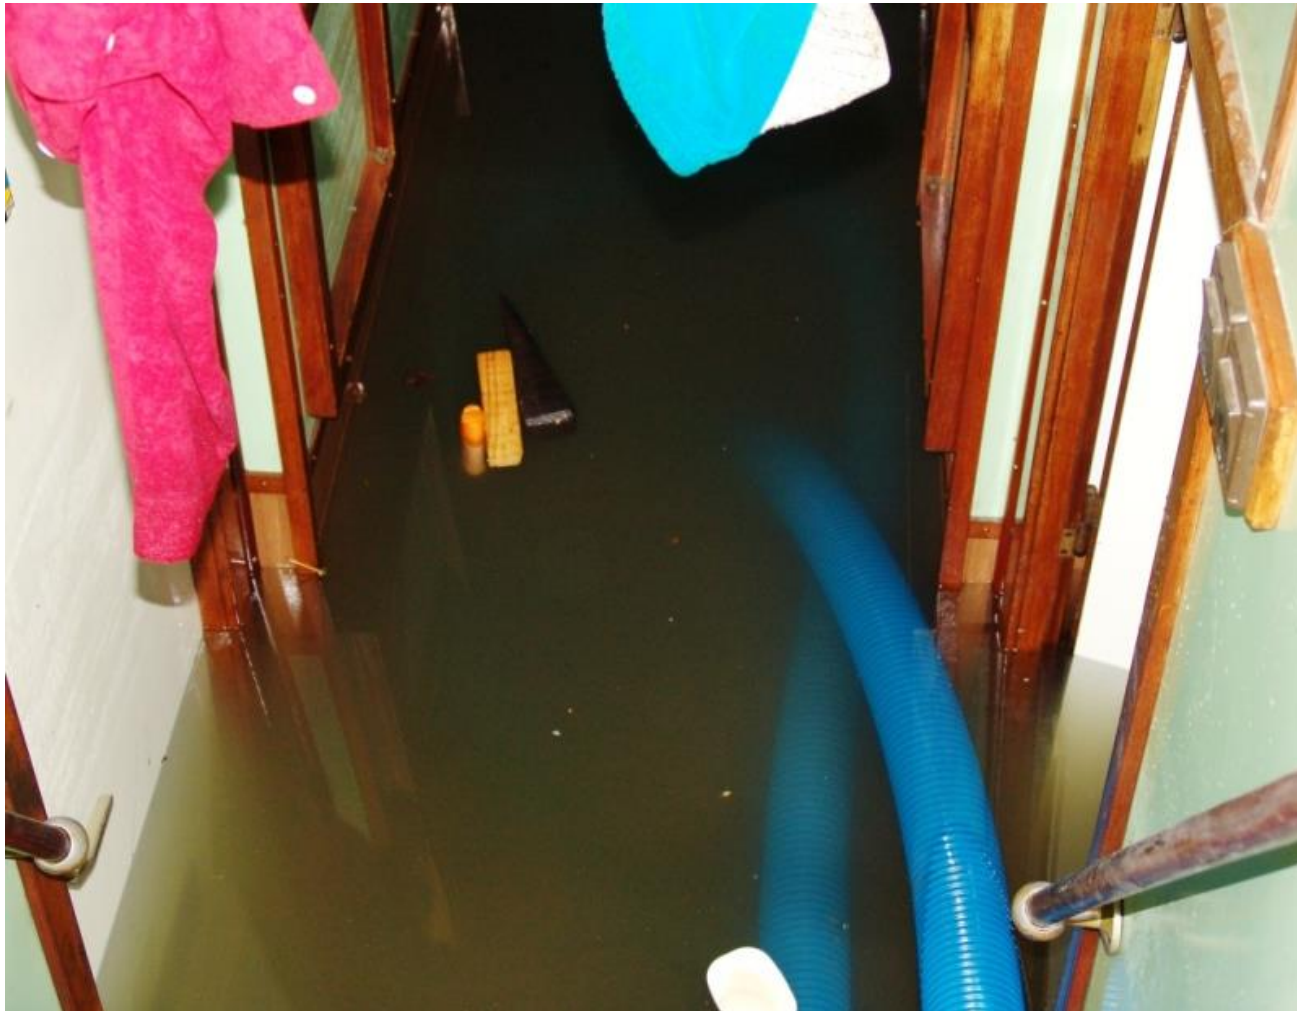
A horgonyzáshoz mindenképp meg kellett volna fordulnia, és mivel úgy gondolta, hogy ezzel megzavarná a hegymenetben közlekedő hajót, ezért inkább folytatta az útját. A hídnyílásba behajózva azonban nekiütközött a híd pillérének, aminek következtében a hajó külhéja felszakadt és vízbetörés miatt süllyedni kezdett.

A vízzel elárasztott lakótér

BA 2006-043-6_1. Az általános közlekedésbiztonság javítása érdekében a KBSZ javasolja az NKH-nak, hogy tekintse át, milyen módon lehetne **javítani a hídpillérek előlnézeti vetületének láthatóságát**, annak érdekében, hogy azok korlátozott látási viszonyok mellett is az eddigieknél jobban észlelhetőek legyenek.

BA 2006-043-6_2. A KBSZ javasolja az NKH-nak és az üzemeltetőknek, vizsgálja meg, hogy a nem kifejezetten a hajózás számára készülő, **időjárási megfigyelések** és a Meteorológiai Szolgálat veszélyjelzései miként hasznosíthatók a hajózás biztonságának fokozására, tekintettel arra, hogy ezek jelen esetben is adhattak volna információt a köd sűrűsödéséről.

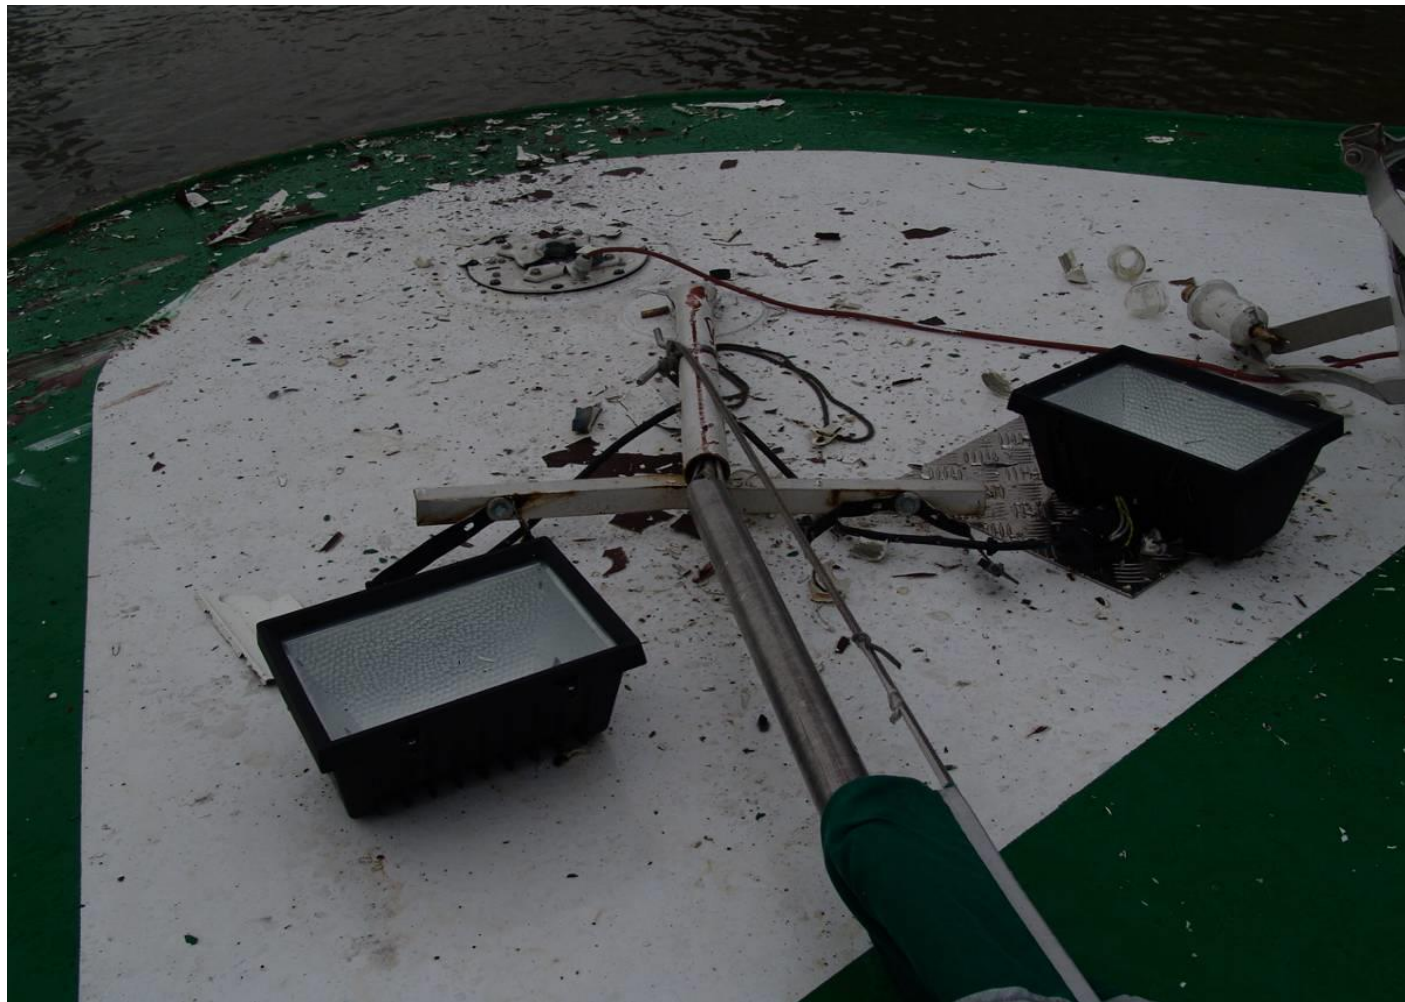
A Monet ms. parancsnoka elismerte, hogy a fordulási manővert korán kezdte meg, a manővert elhibázta. Látni vélte a Dnipro ms. faránál a hajócsavarok által keltett hullámokat, vízfodrozódást, amiből arra következtetett, hogy a manővert (a hajó elengedését) már elkezdték.

Monet sérülése

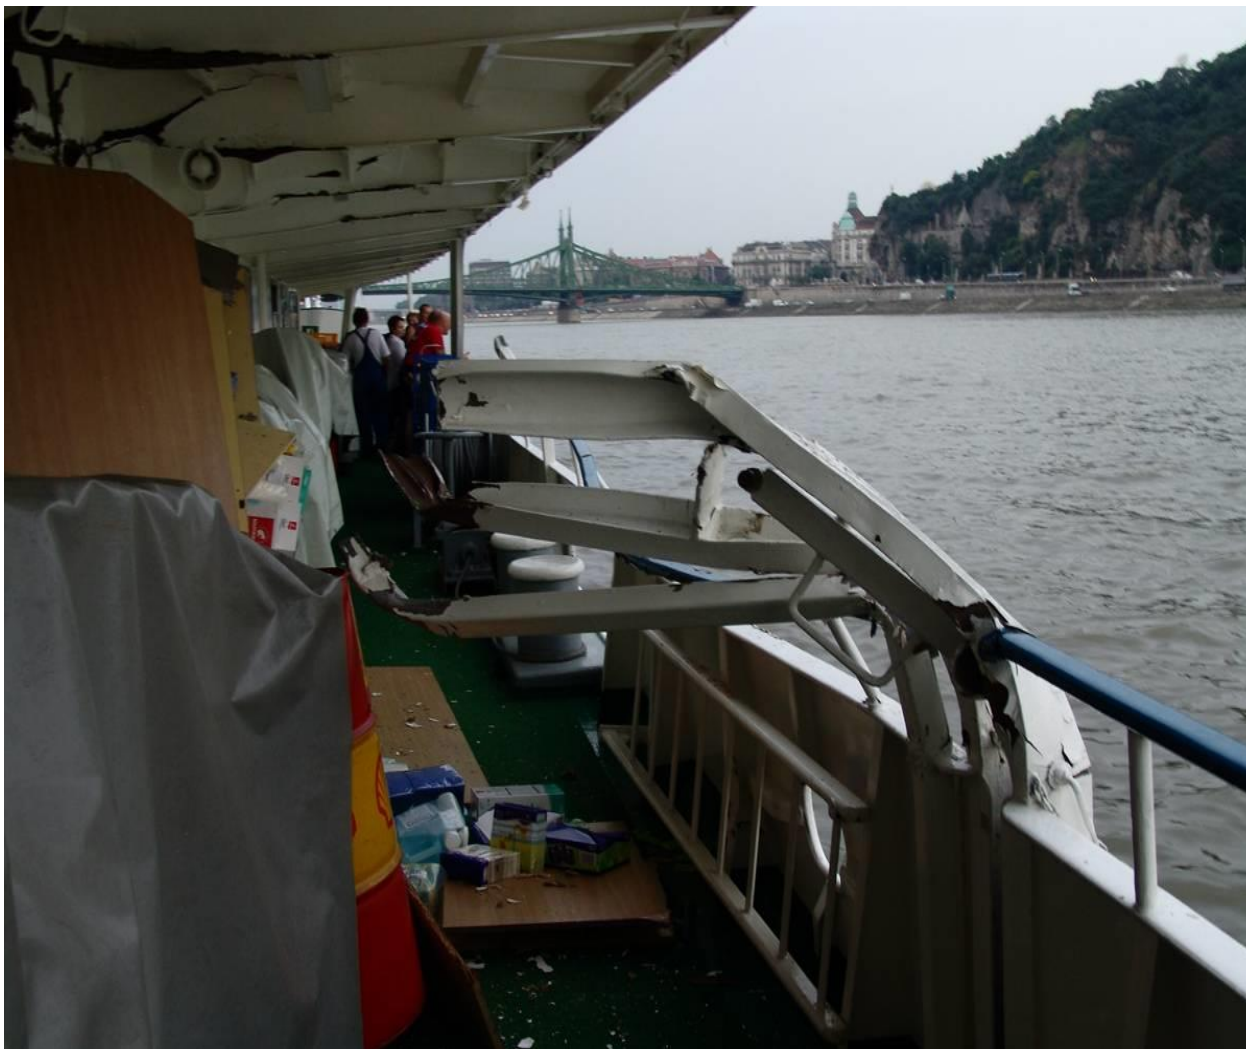
A Dnipro ms. parancsnoka kijelentette, hogy a hajója ugyan már felkészült az elindulásra, de a hajót még nem engedték el, sőt külön utasítást adott a személyzetnek, hogy a kötélmanővert (a hajó elengedését) ne kezdjék meg, mert látta, hogy a Monet ms. fordulni készül.

Dnipro sérülései
