KÖZLEKEDÉSBIZTONSÁGI
SZERVEZET

Repülőbalesetek a közelmúltban /

Mi történt 2016 – ban?

Eger, 2017. október 19.
dr. Becske Loránd

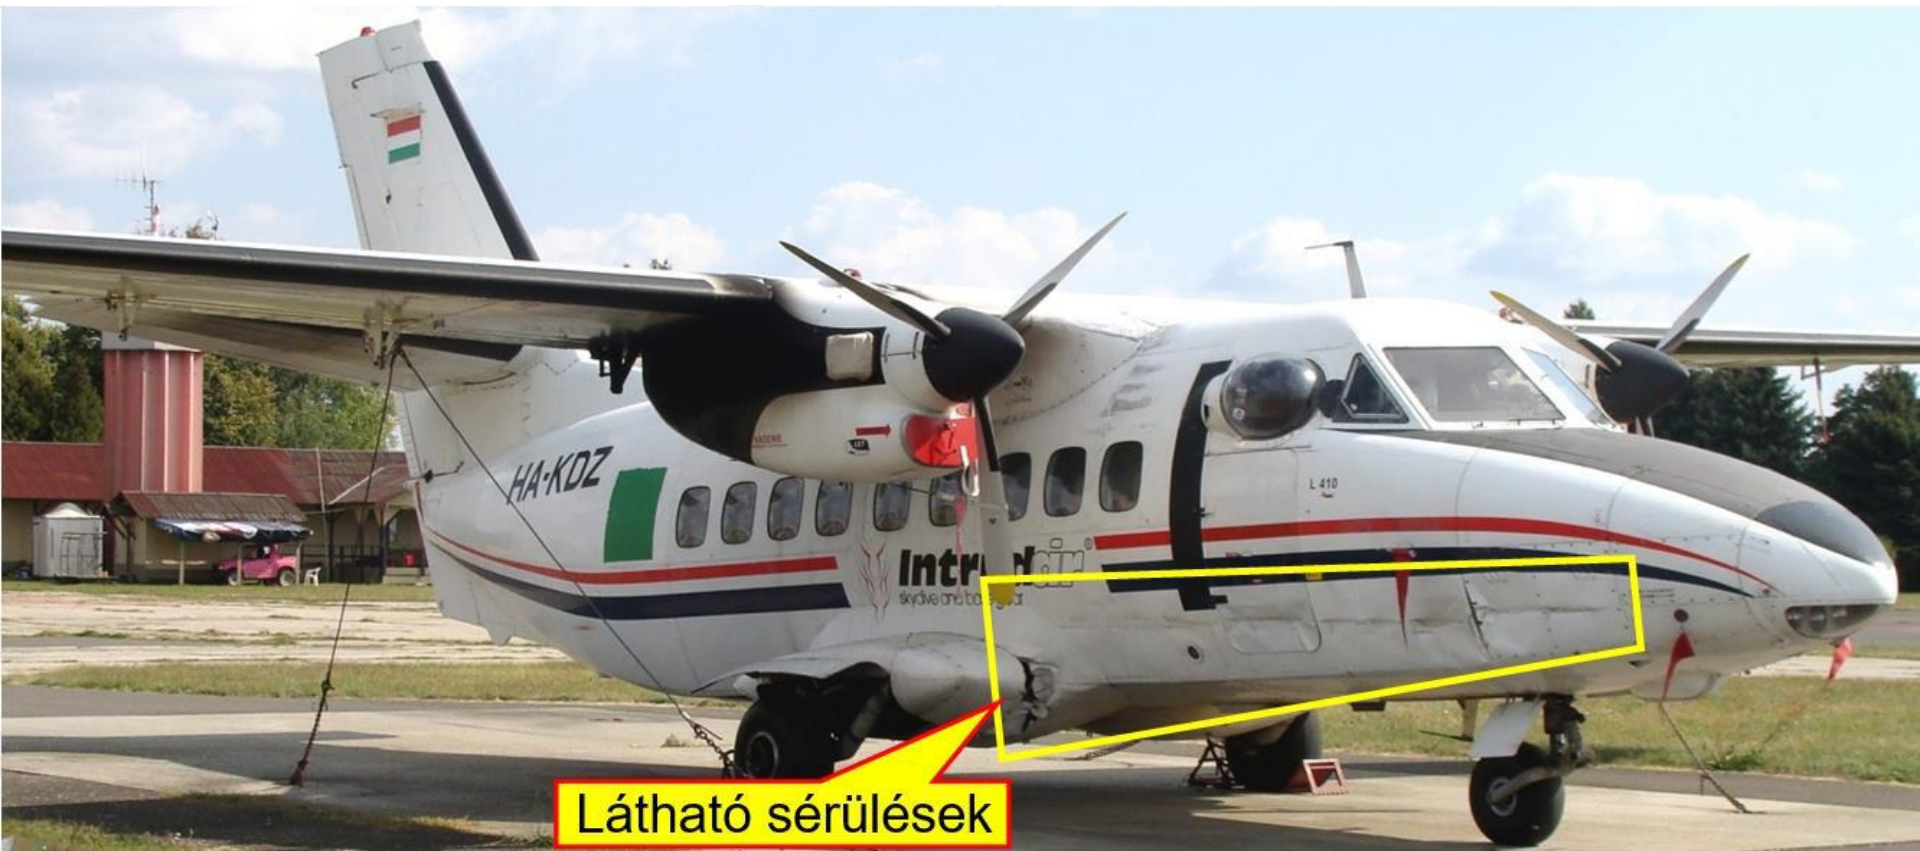
Látható sérülések

Személyi sérülés nem történt, a repülőgép könnyebben megrongálódott.

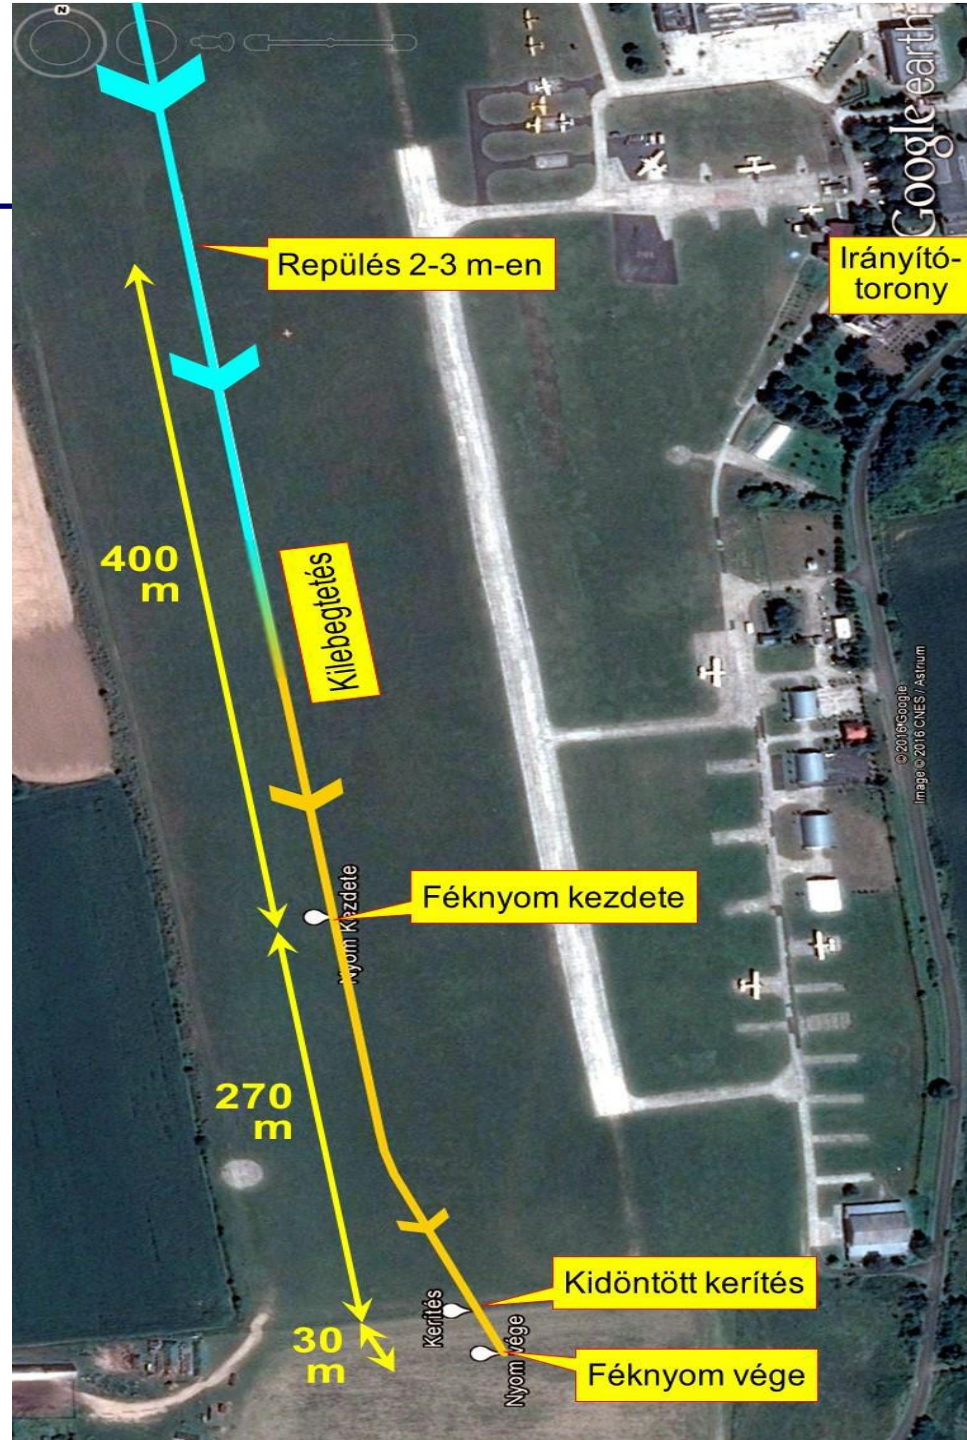
A leszállóirányra történő ráforduláskor az ejtőernyősök már a földön voltak, felszerelésüket rendezték vagy a gyülekezőhely felé haladtak.

A repülőgép személyzete – elmondása szerint – olyan sávot keresett, ahol az ejtőernyősöktől biztonságos távolságra végrehajthatja a földet érést és a kigurulást.

A repülőgép leszállás előtti megközelítés végső (4. forduló utáni) szakaszában a repülőtér munkaterületén tartózkodó ejtőernyősöknek – szóbeli tájékoztatás szerint – meg kell állniuk, hogy ne zavarják mozgásukkal a repülőgép személyzetét a leszállás megtervezésében és végrehajtásában.

A leszállás végrehajtása során a repülőgép – szemtanú szerint – a repülőtéri irányítótorony (továbbiakban: torony) vonalában még 2-3 méteres magasságban repült el.

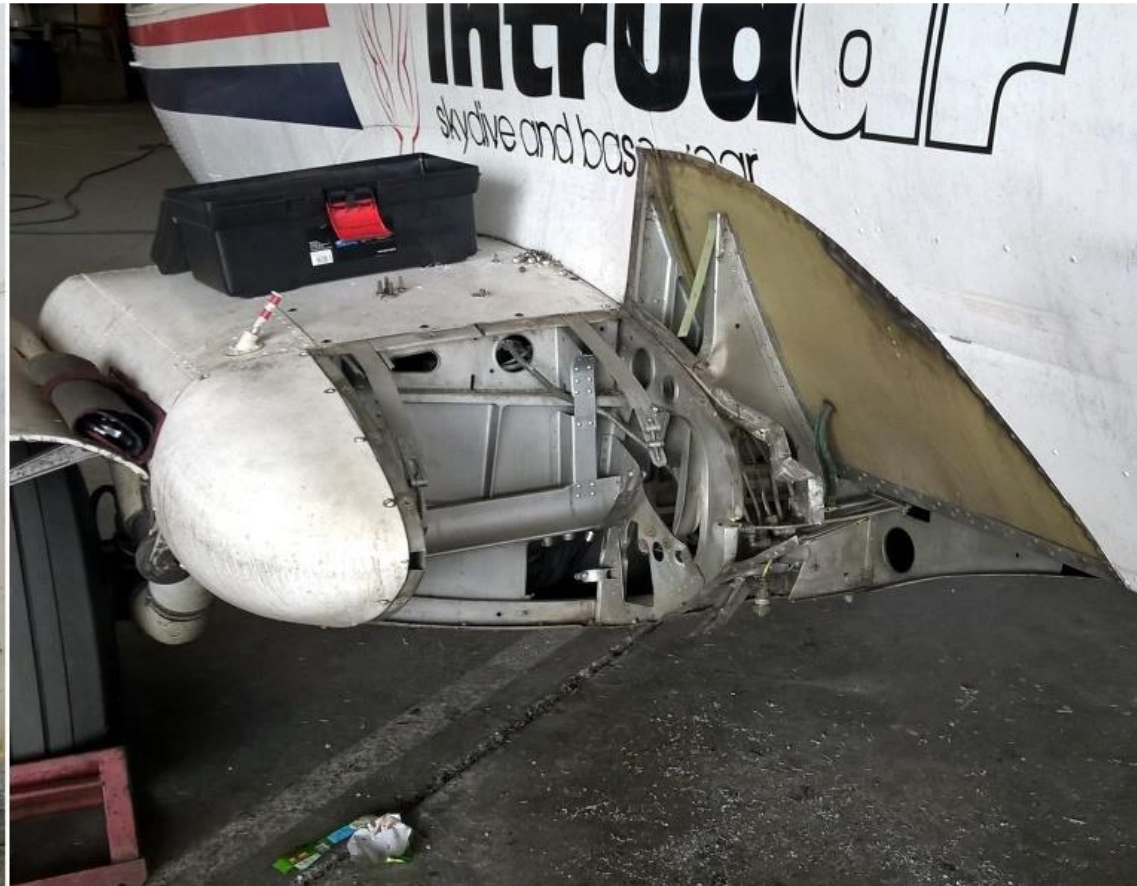
javításhoz megbontva
