Szabadon szerelt, utófeszített vasbeton hidak vizsgálata, a hibák javítása, a hidak erősítése, korszerű megoldások a szabad szerelésben

DR. DALMY DÉNES

Budapest, 2017. március 21.

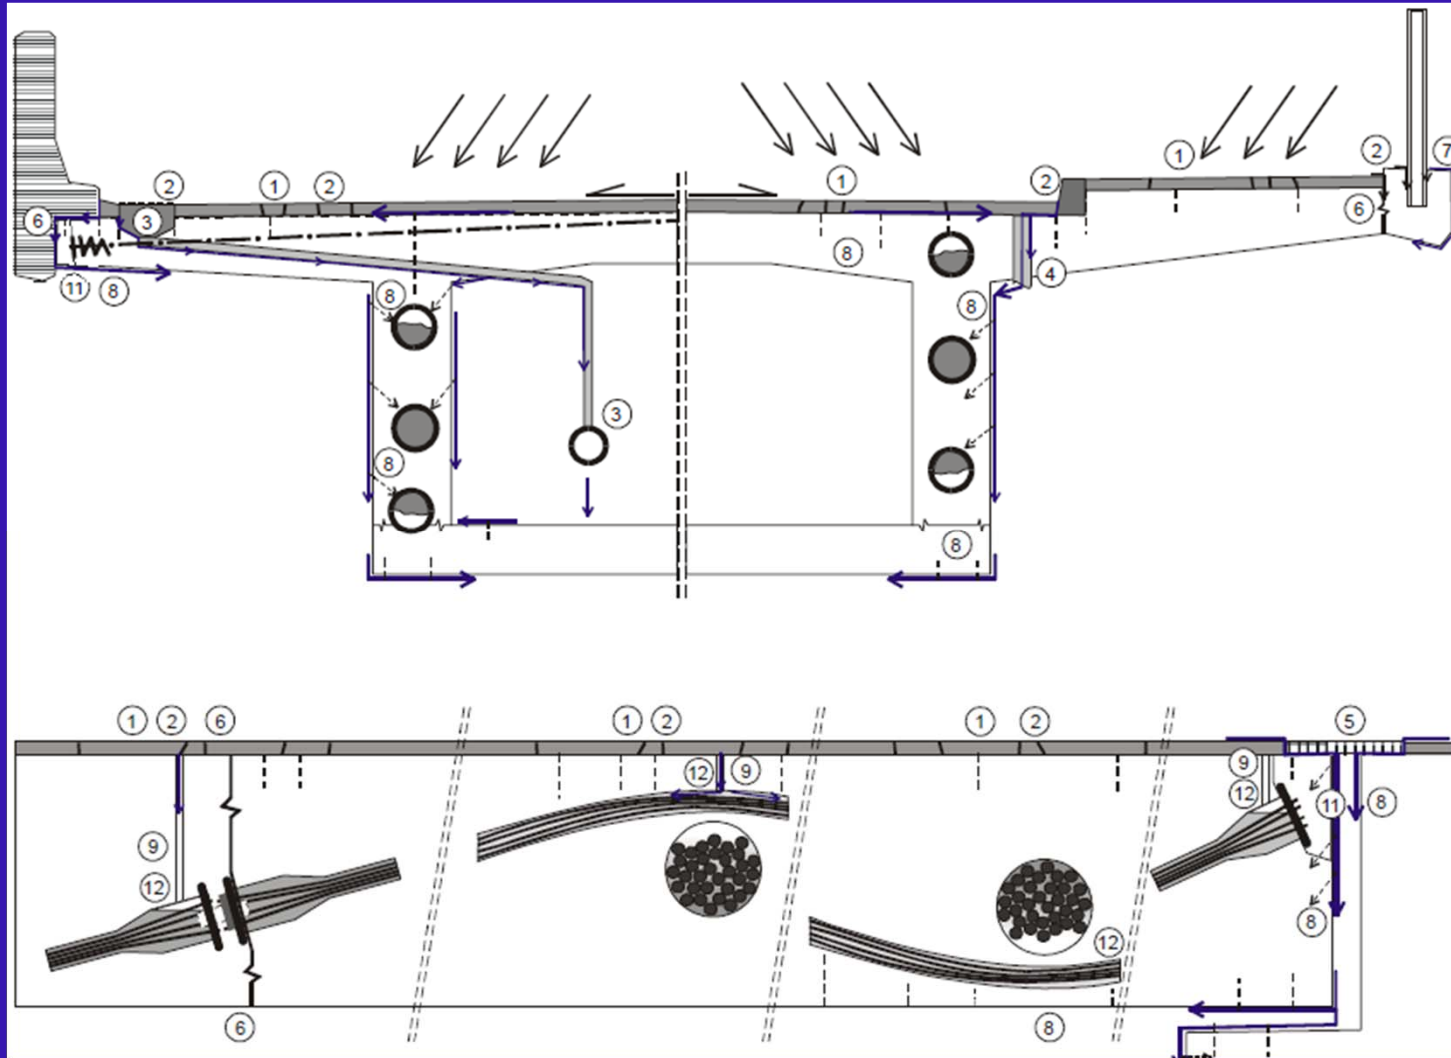
A feszítőkábelek meghibásodásának (korróziójának) oka a hibás injektálás, a kloridion behatolása a kábelüregekbe.

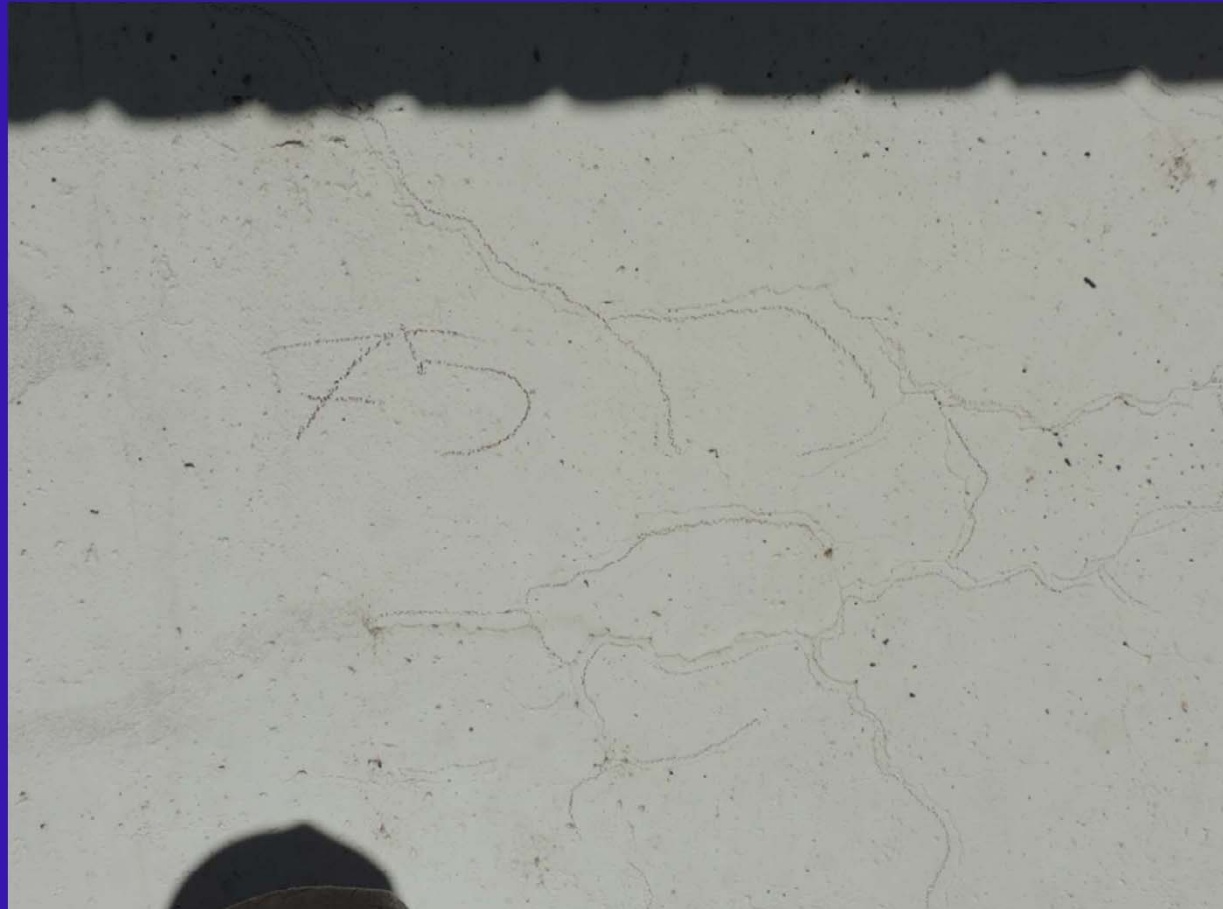
- A békési hídfőnél ferde repedés.

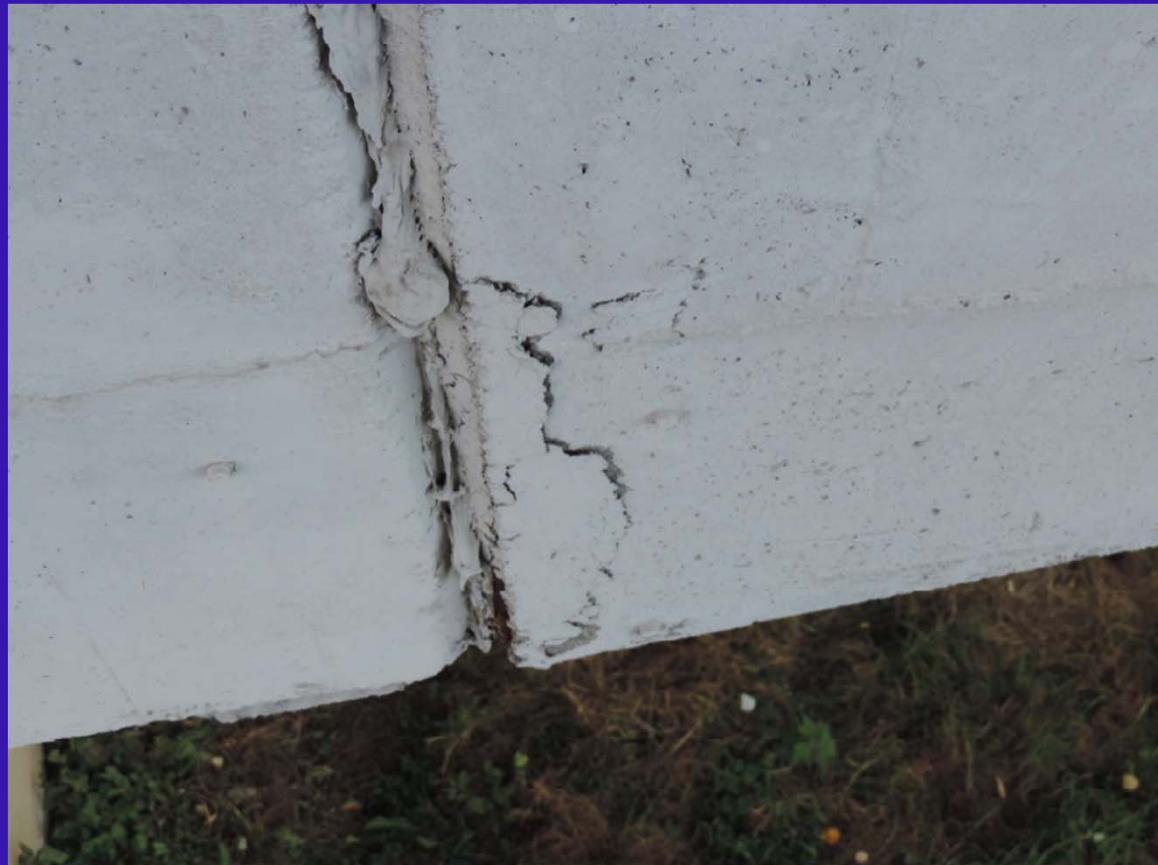
- A Békés felöli nyílás mederpillére felett a csatlakozó hézag megnyílt (pozitív kábelcsalád felhajlításának hibája).

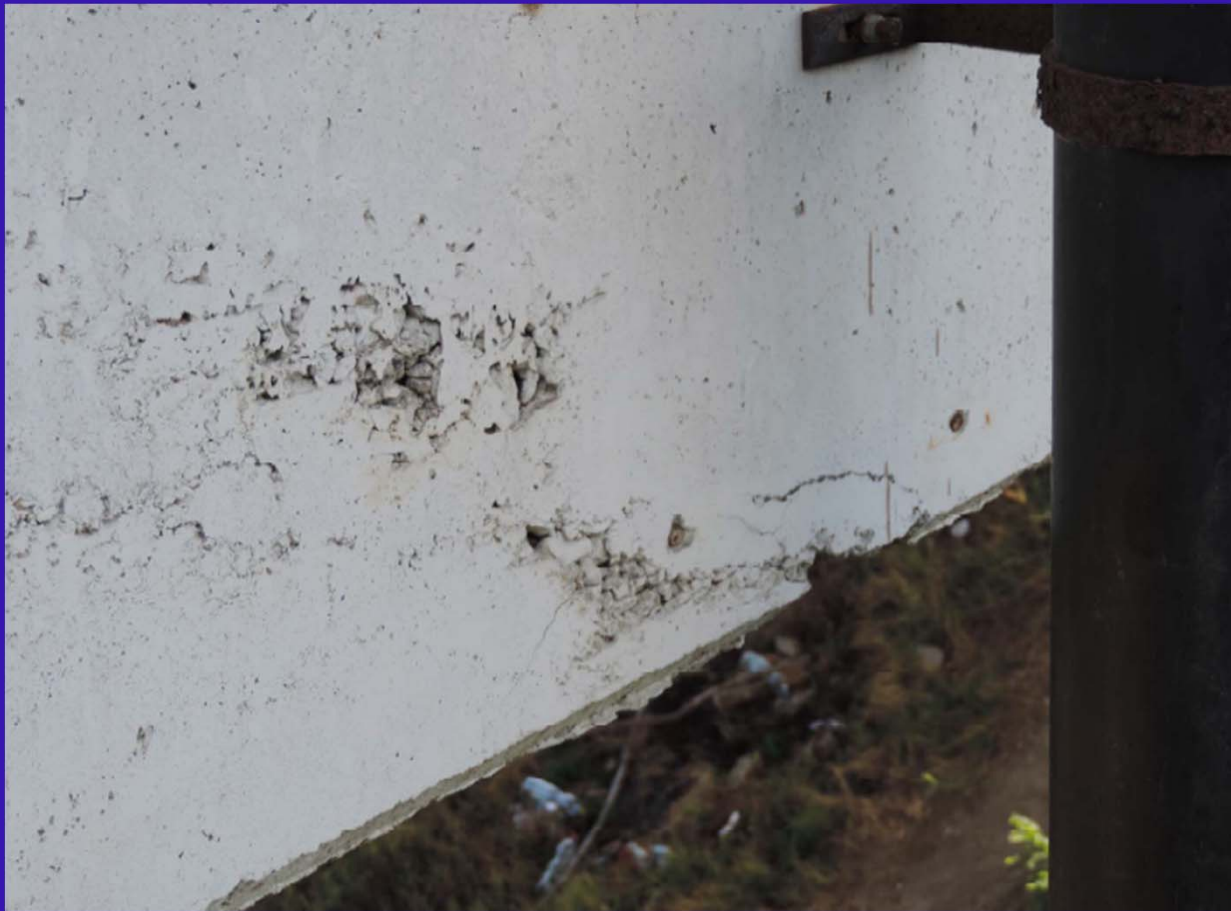
- A másik szekrényen ferdén felfelé irányuló repedés (kábelirány).

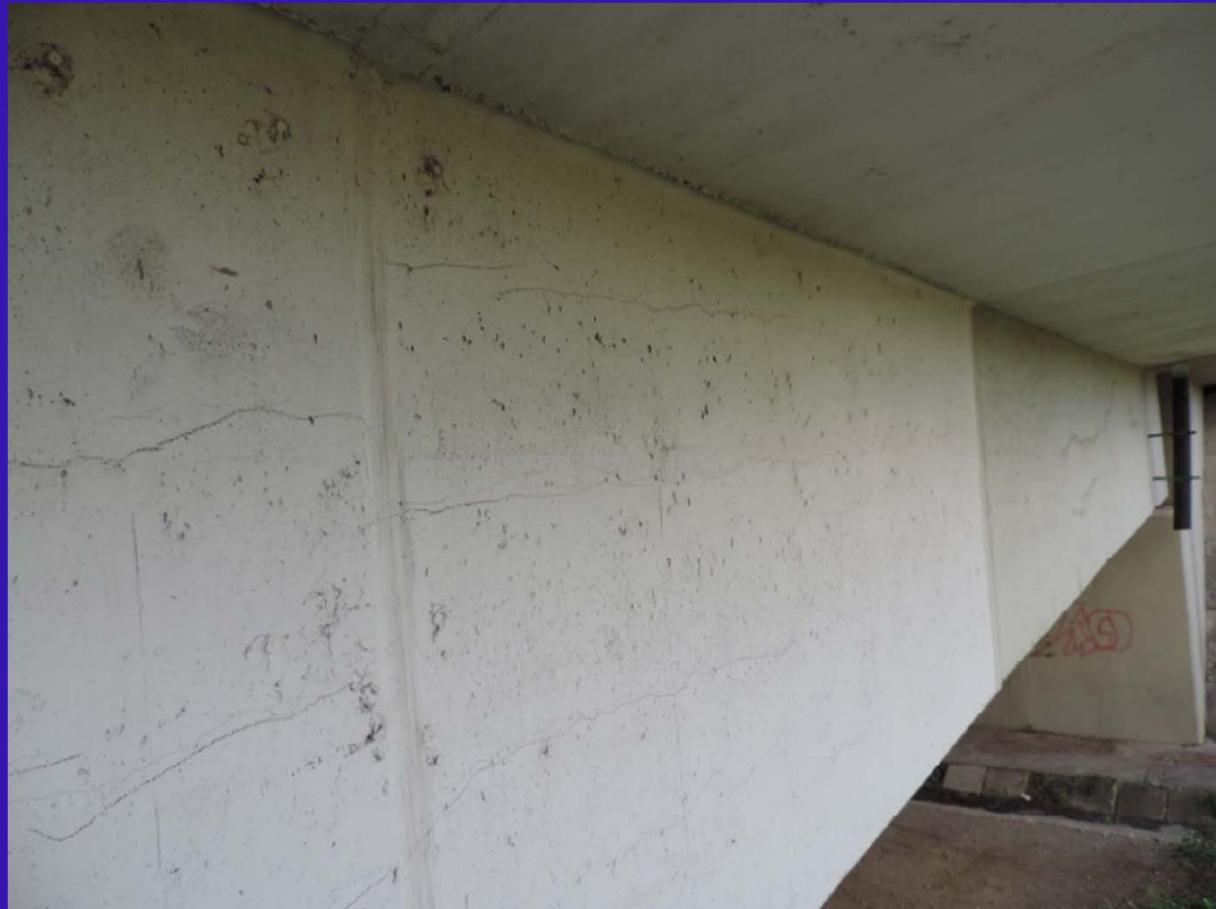
- Tartóvégi vízszintes repedések a bebetonozott üreg megnövekedett önsúly hatására.

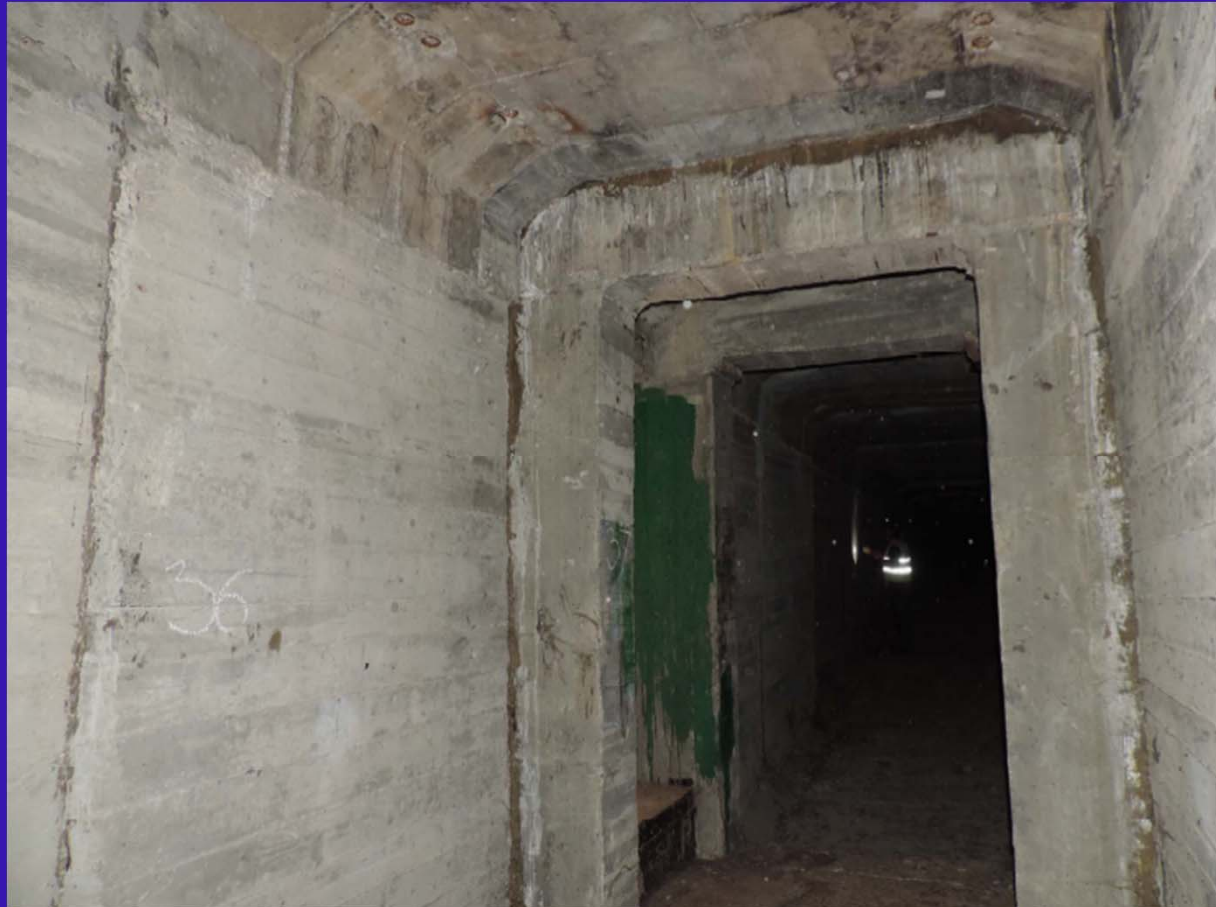
- Belső javítások beázási nyomok.

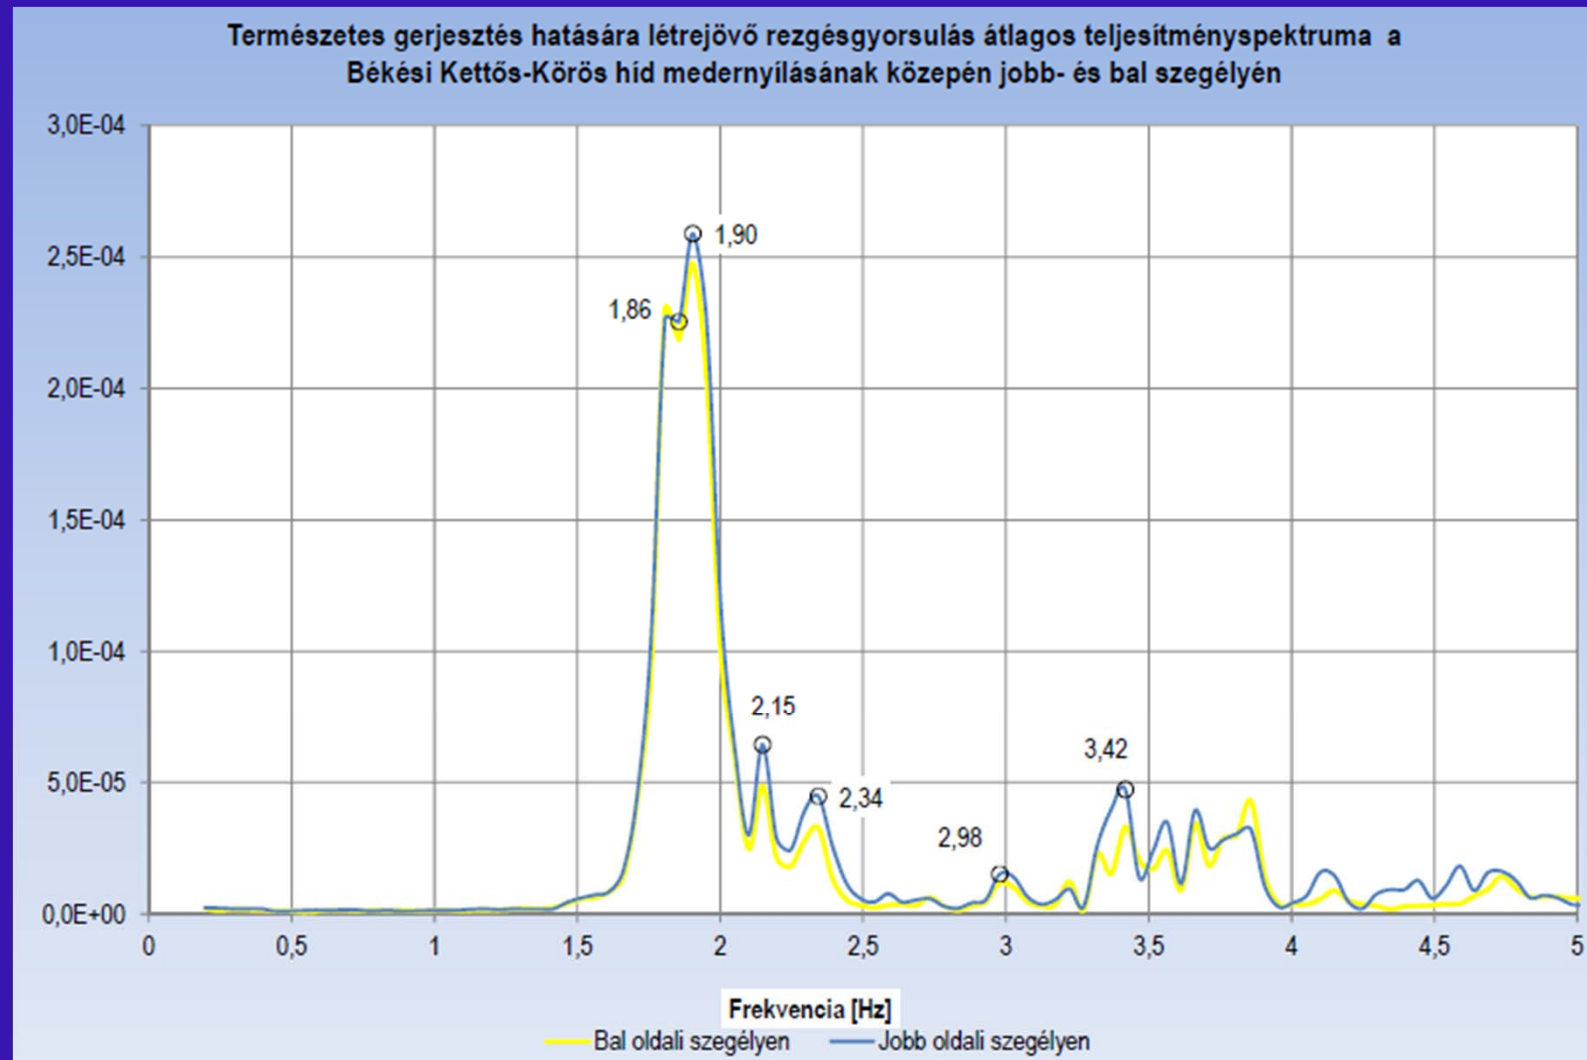
A sajátfrekvencia némi csökkenése figyelhető meg.

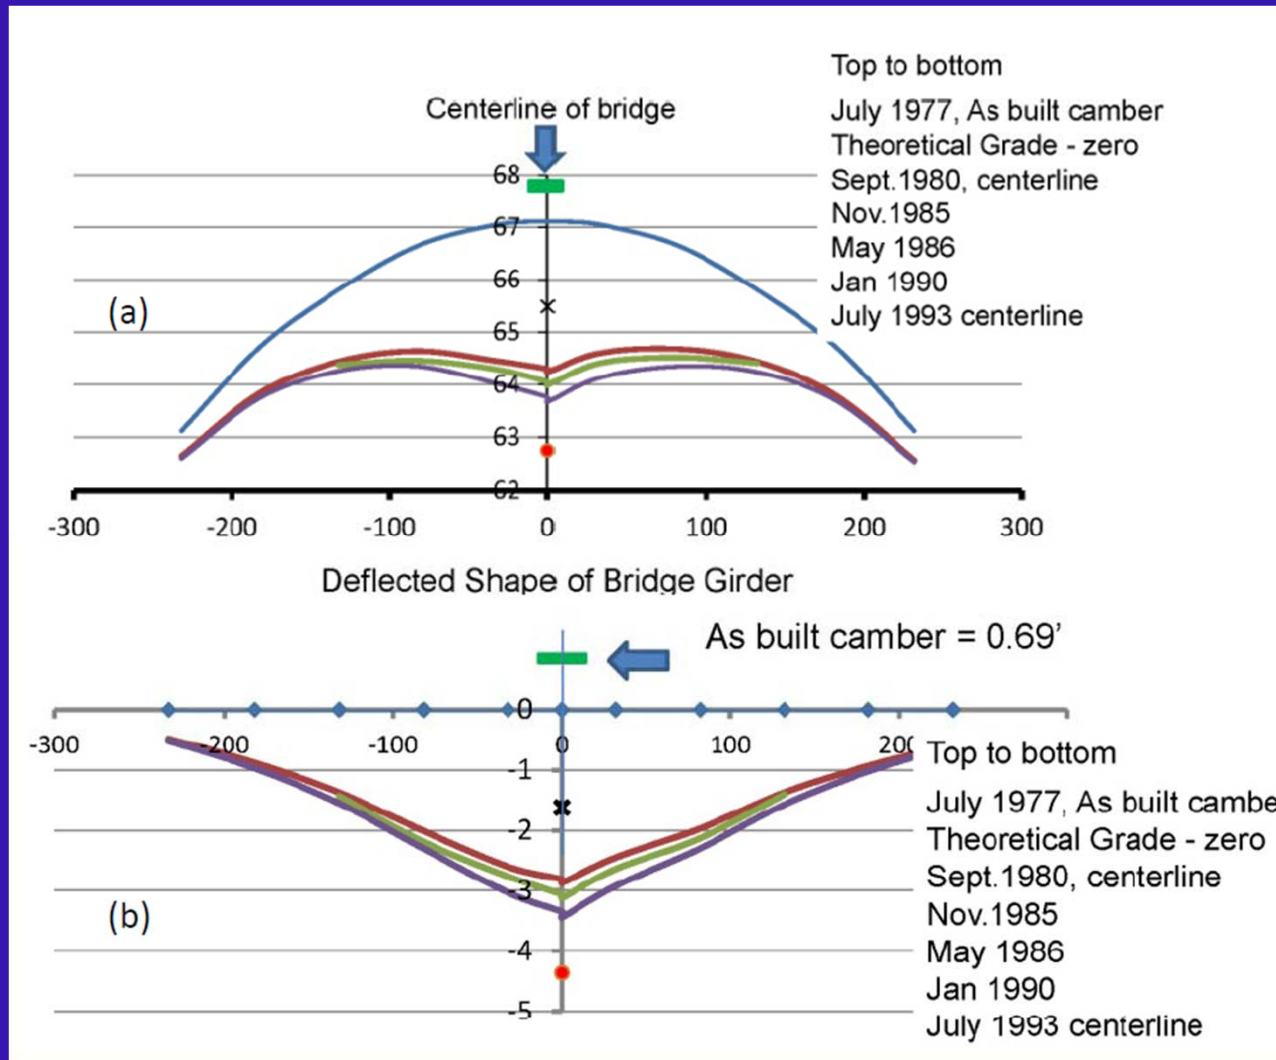
Lehajlás a hídközépen 16 év alatt

Vizsgálatok azt mutatták ki, hogy annak ellenére, hogy a szerkezet statikailag megfelelő, a hatalmas lehajlás ($L/150$) csak a lassú alakváltozással nem magyarázható ϕ ténylegesen $4,15 \gg 1,54$.

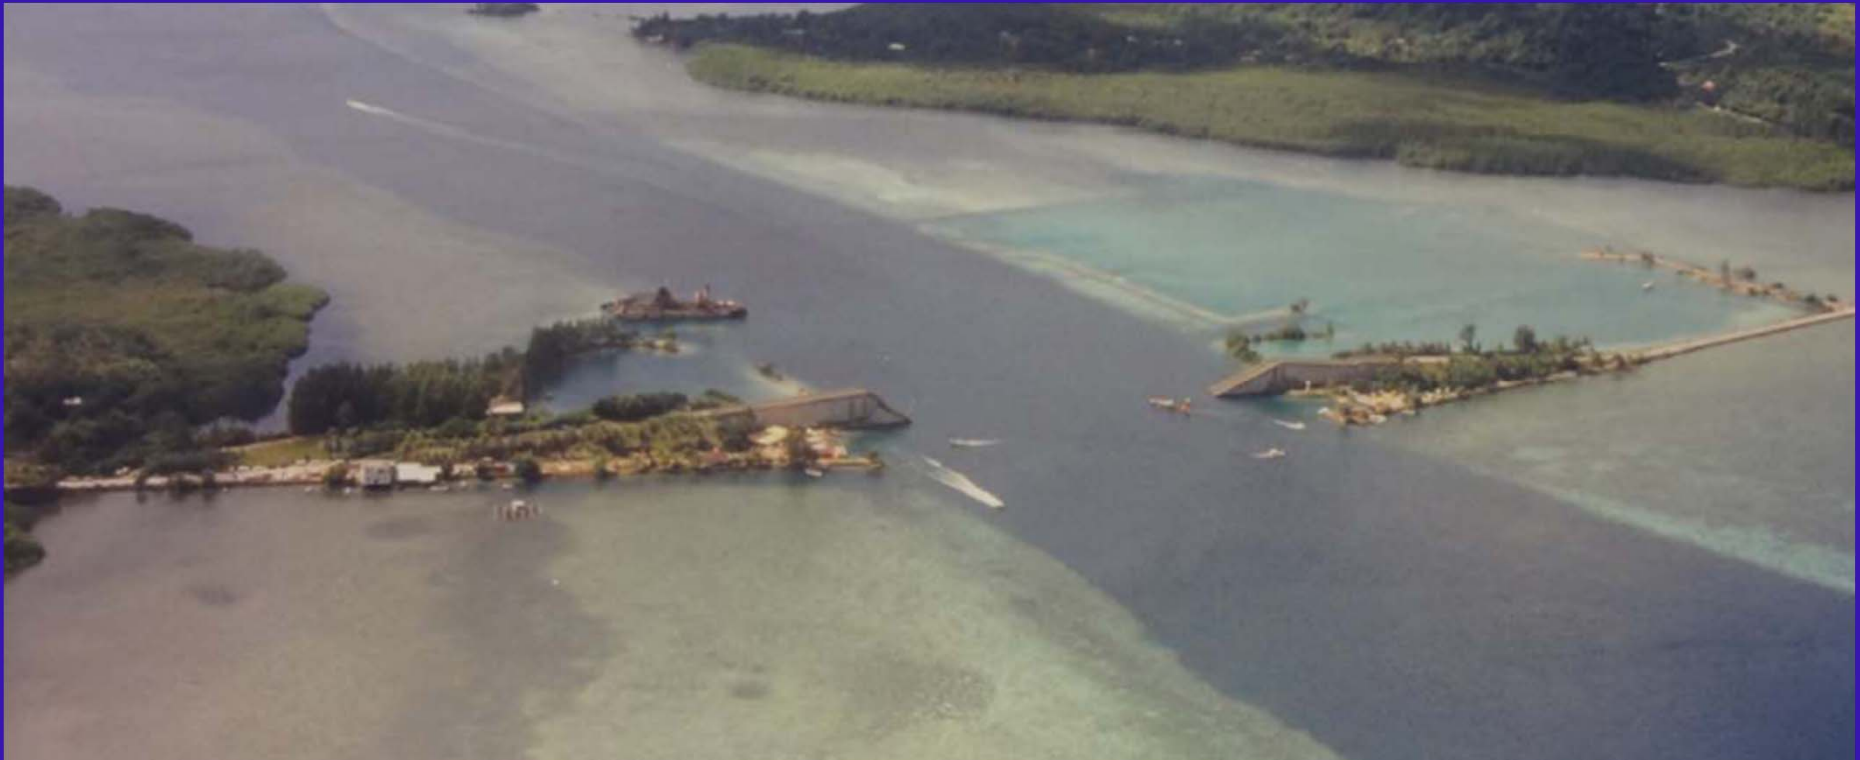
1996 szeptember 26-án a híd összeomlott
