A Körösladányi Sebes-Körös híd megerősítésének tervezése

Közlekedéstudományi Egyesület
2017. március 21.

Kovács Tamás, BME Hidak és Szerkezetek Tanszék
Németh Ferenc, NEFER Mérnökiroda Kft.

Körösladányi Sebes-Körös híd megerősítése

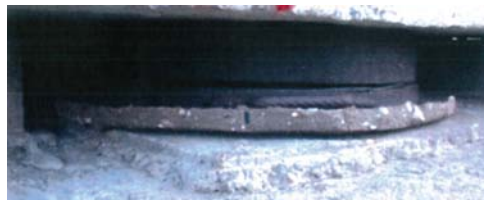
- általában OK
- fix neoprén saru deformáció + repedés

Saru és saruzsámoly csere (neoprén → fazék)

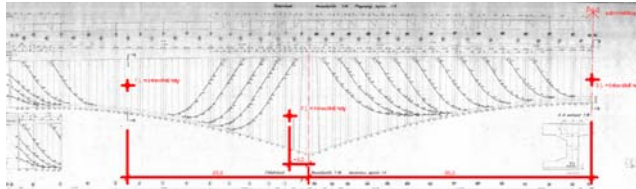
- $\phi 100/100$ mm magminta gerinceken
- 5 db kifolyási + 5 db befolyási oldal

MSZ 4719:1980 alapján: C35/45

MSZ 13791:2007 alapján: C50/60

MSZ 4719:1980 alapján: C30/37

MSZ 13791:2007 alapján: C40/50

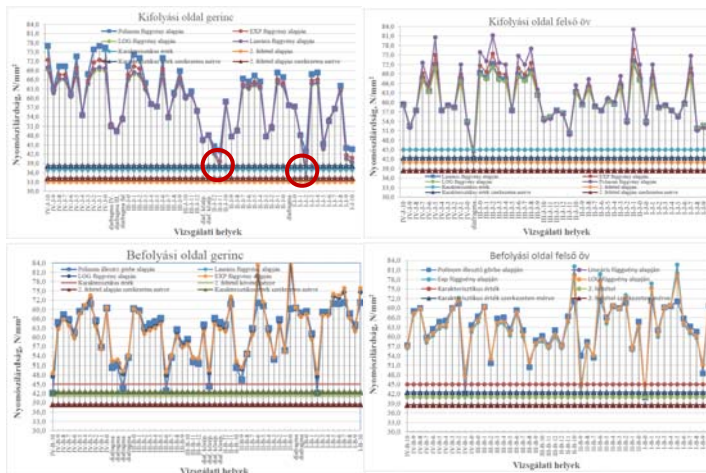
- zömöknként a gerincen (vízszintesen) és a felső övön (függ. felfelé)
- minősítés MSZ 13791:2007 alapján

MSZ 13791:2007 alapján: C35/45 (C30/37)

MSZ 13791:2007 alapján: C35/45

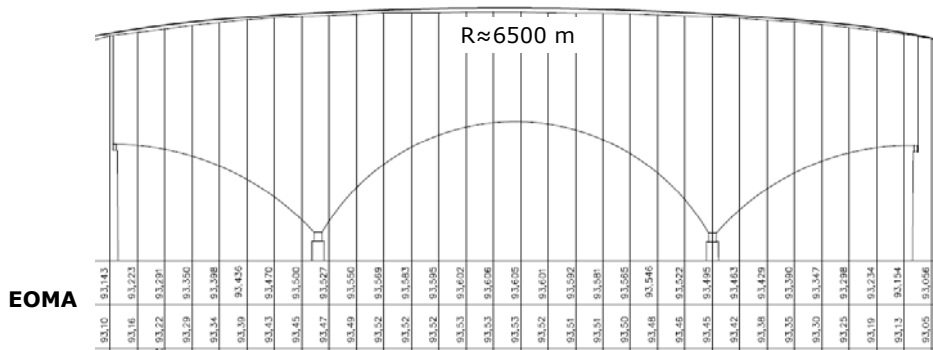
Hídalak (medernyílás közepe)

- lassú alakváltozás megállt (2002, 2009, 2014)
- alakkorrekció: burkolatvastagság növekedés (15 cm) + kiegyenlítő beton + 2 cm \Rightarrow +7 cm (\uparrow)
- a tervezett alak ($R \approx 6500$ m) $\sim 5,5$ cm-rel lesz az eredetileg megvalósult (1979) szint alatt (93,60 EOMA)
- utófeszítés + súlytöbblet \Rightarrow +1 cm (\uparrow)

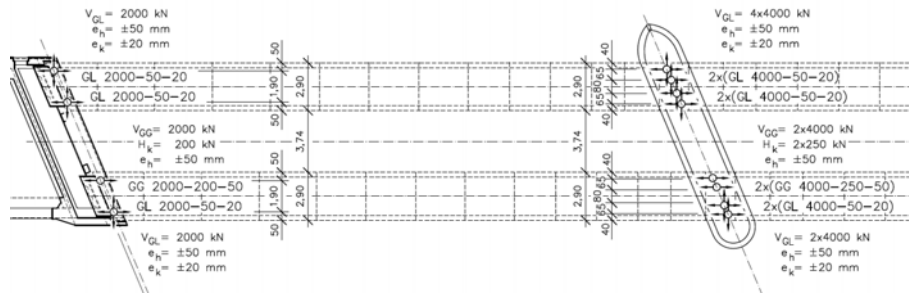
- fix neoprén saru deformáció

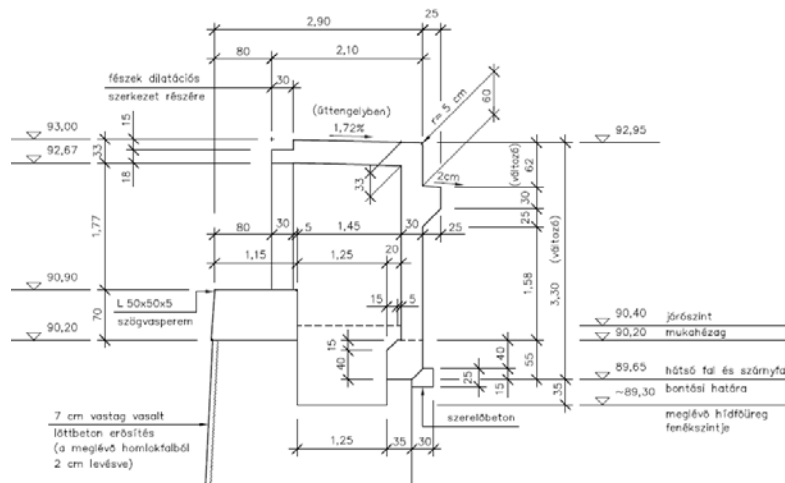
- felmenő falak, szerkezeti gerendák és térdfalak igen rossz állapotúak
- neoprén saru deformációk

Szerkezeti gerenda, térfal és kiegyenlítő lemez teljes csere

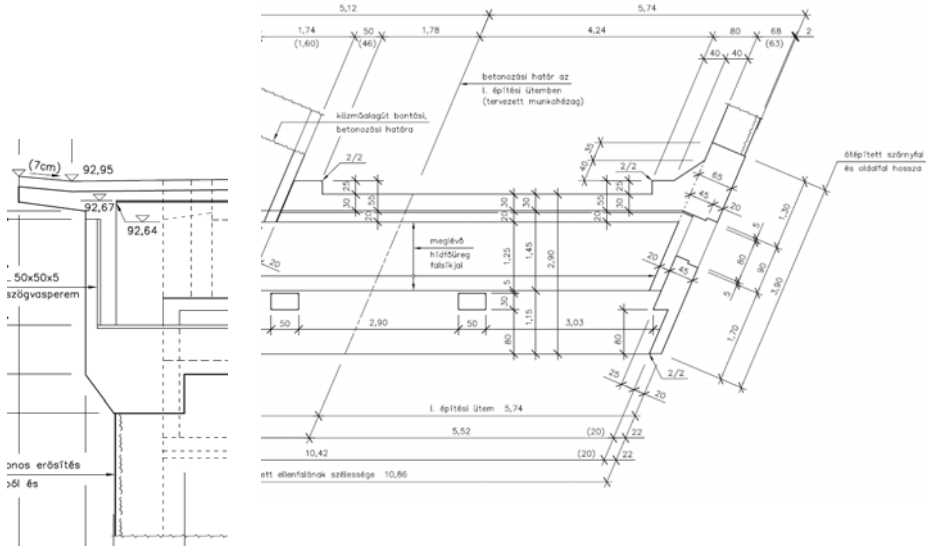
- átázó dilatációk
- háttöltés süllyedés + kiüregelődés, leszakadt kiegyenlítő lemez, burkolatbeszakadás
- szárnyfalrepedések

Szárnyfal megerősítése → járdalemez rábetonozás
