Gépjármű asszisztens berendezések biztonságtechnikai aspektusai

Dr. Ing. Kőfalvi Gyula EbK Crash Center Laboratories

Tesla S gépkocsi balesete

2016. 05.07. Williston, Florida

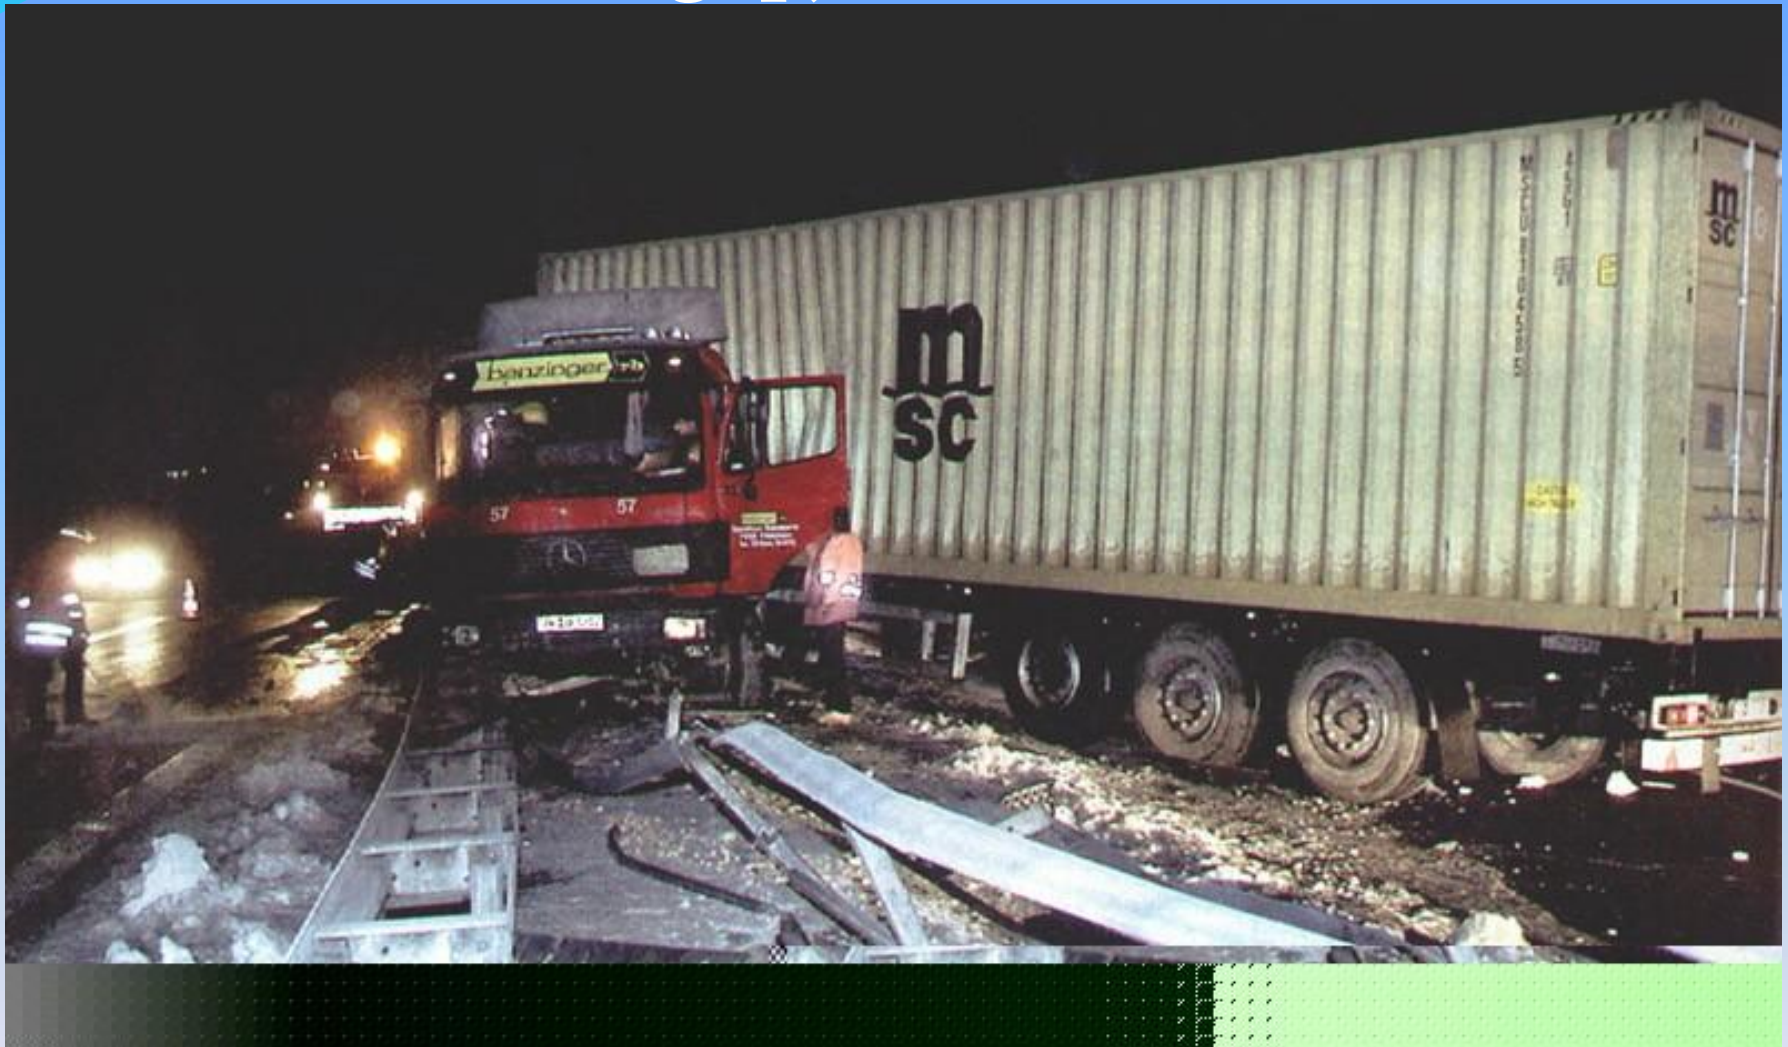
Nyerges szerelvény becsuklásos
baleset autópályán

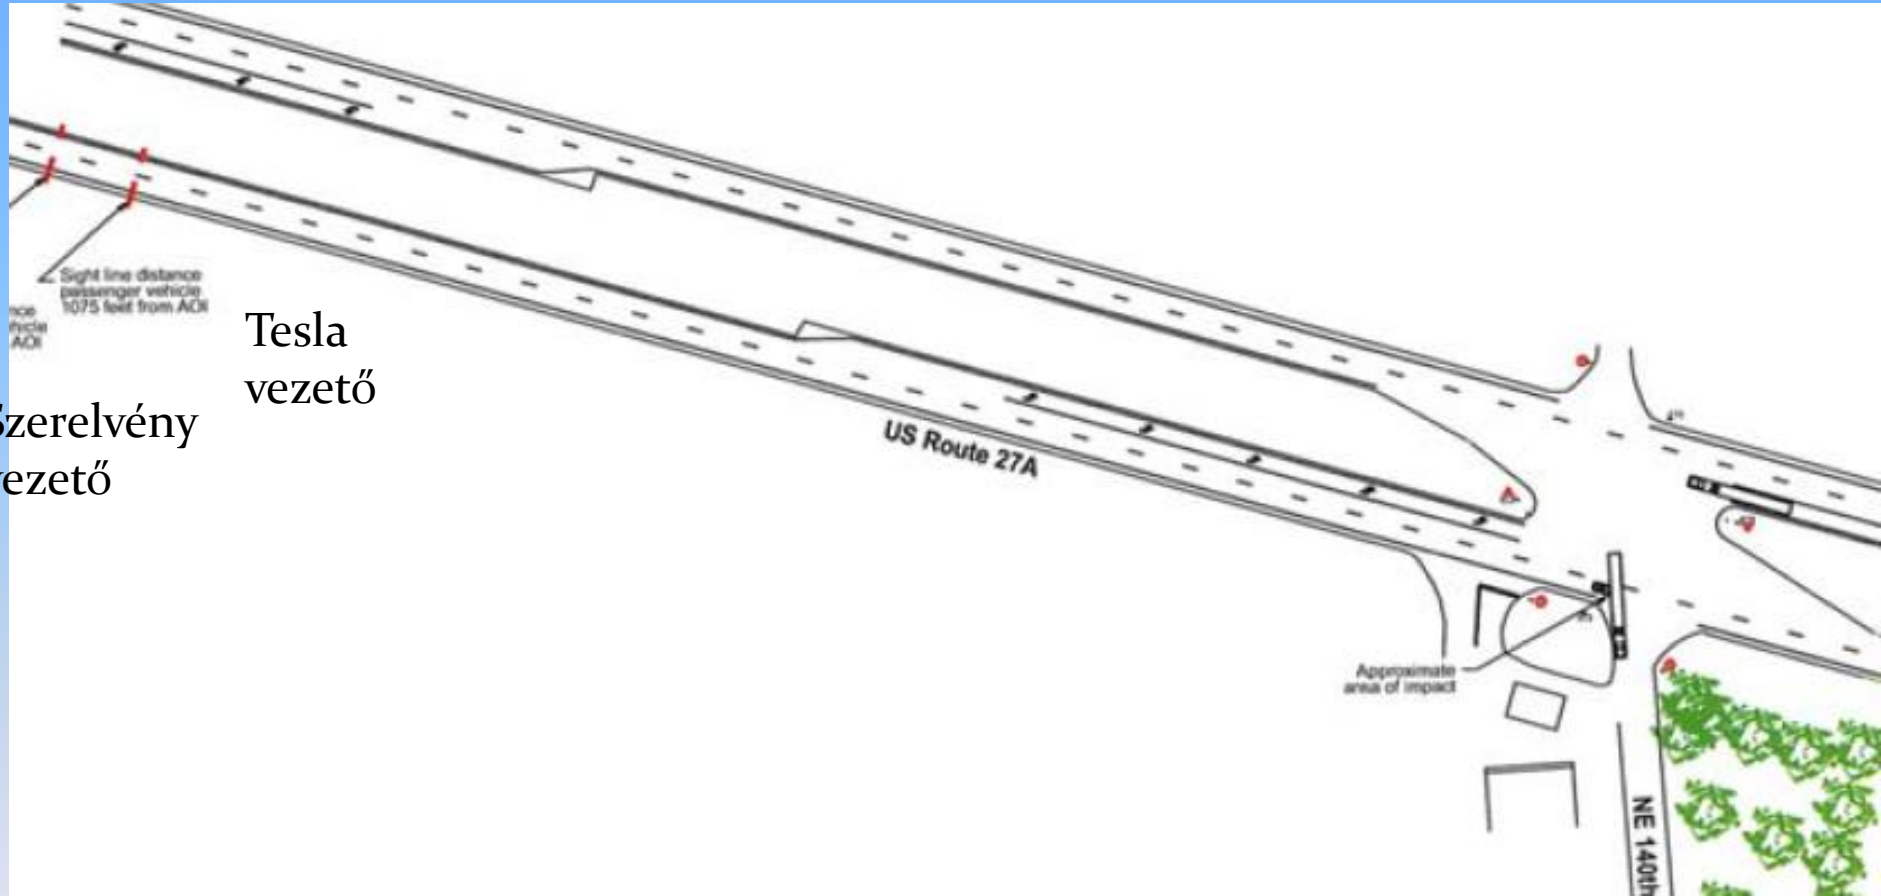
Látótávolság

$S_{\text{tesla}} \sim 333 \text{ m}$ $S_{\text{kamion}} \text{ ca} \sim 351 \text{ m}$

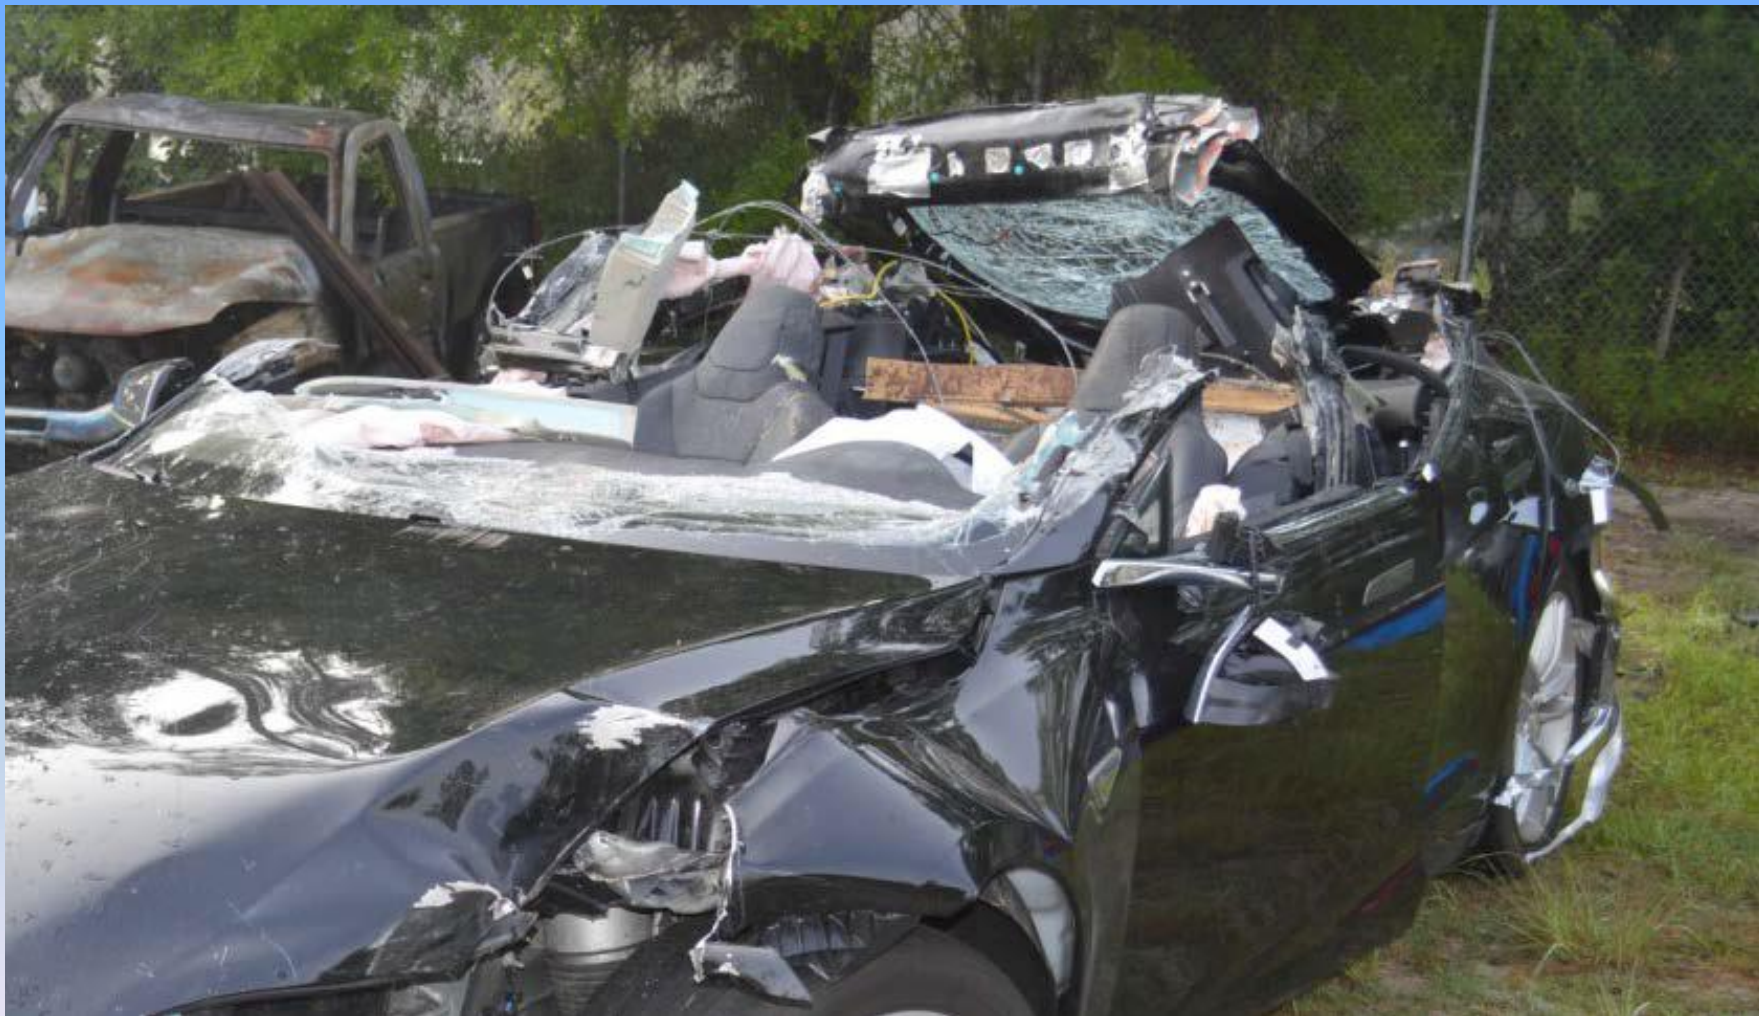
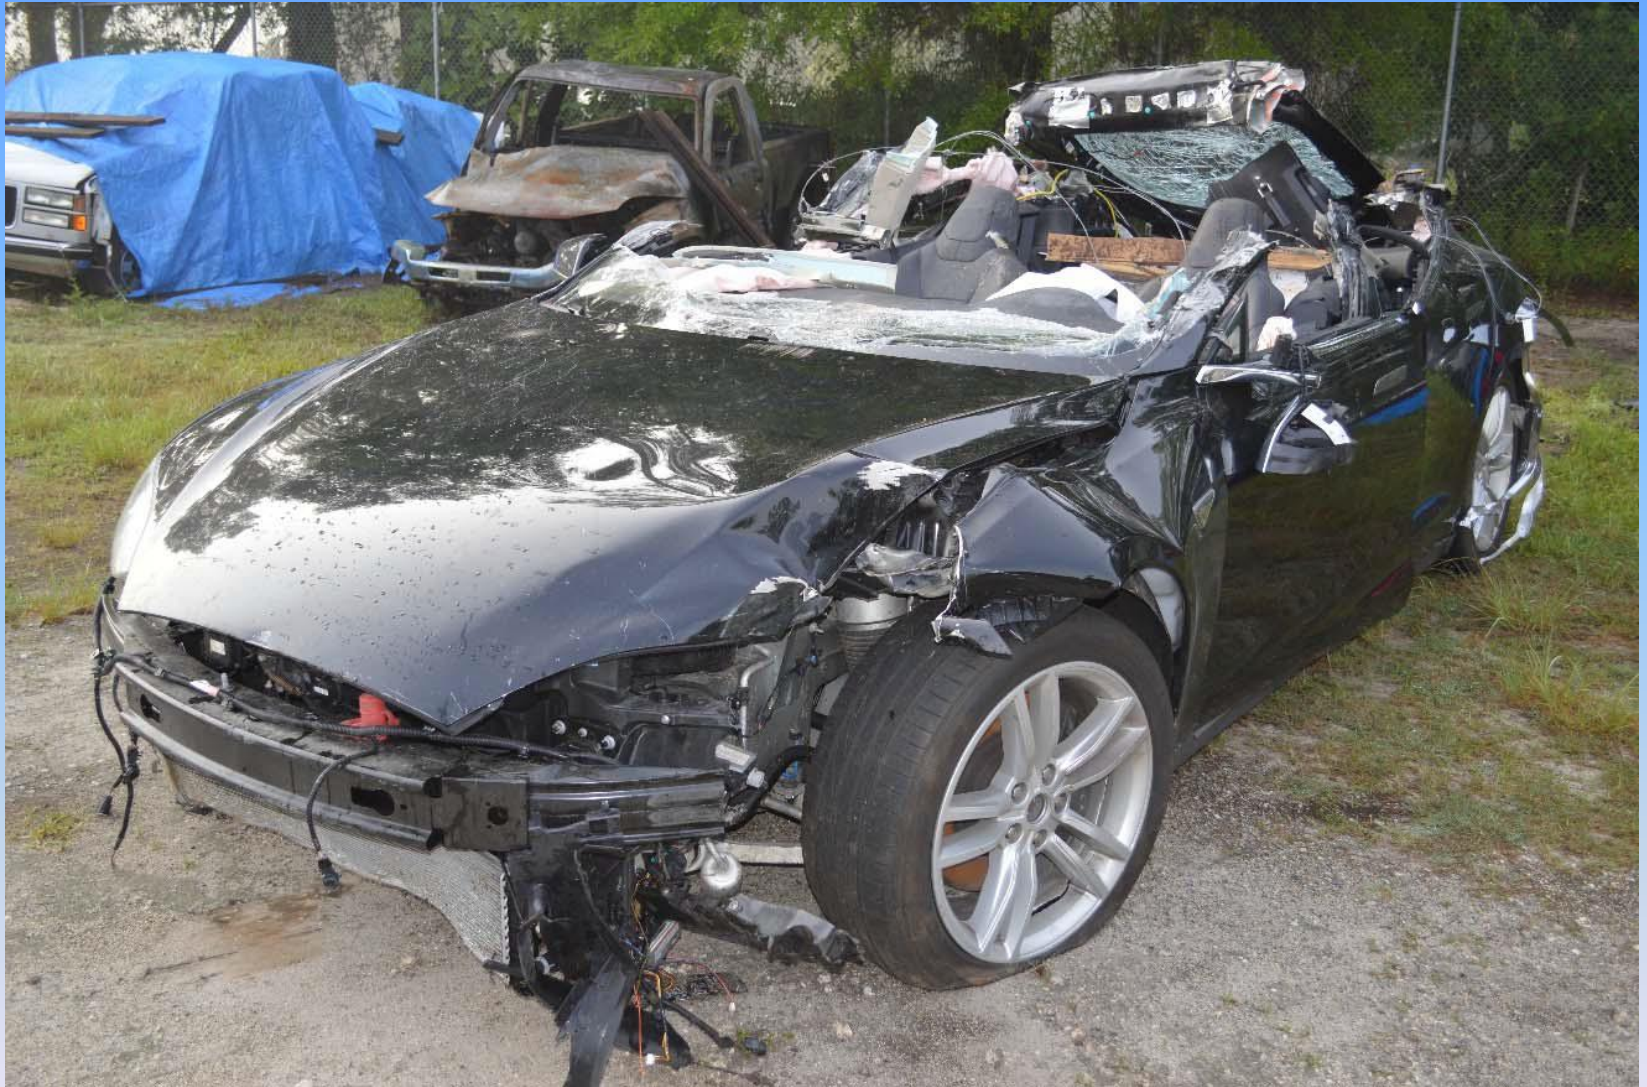
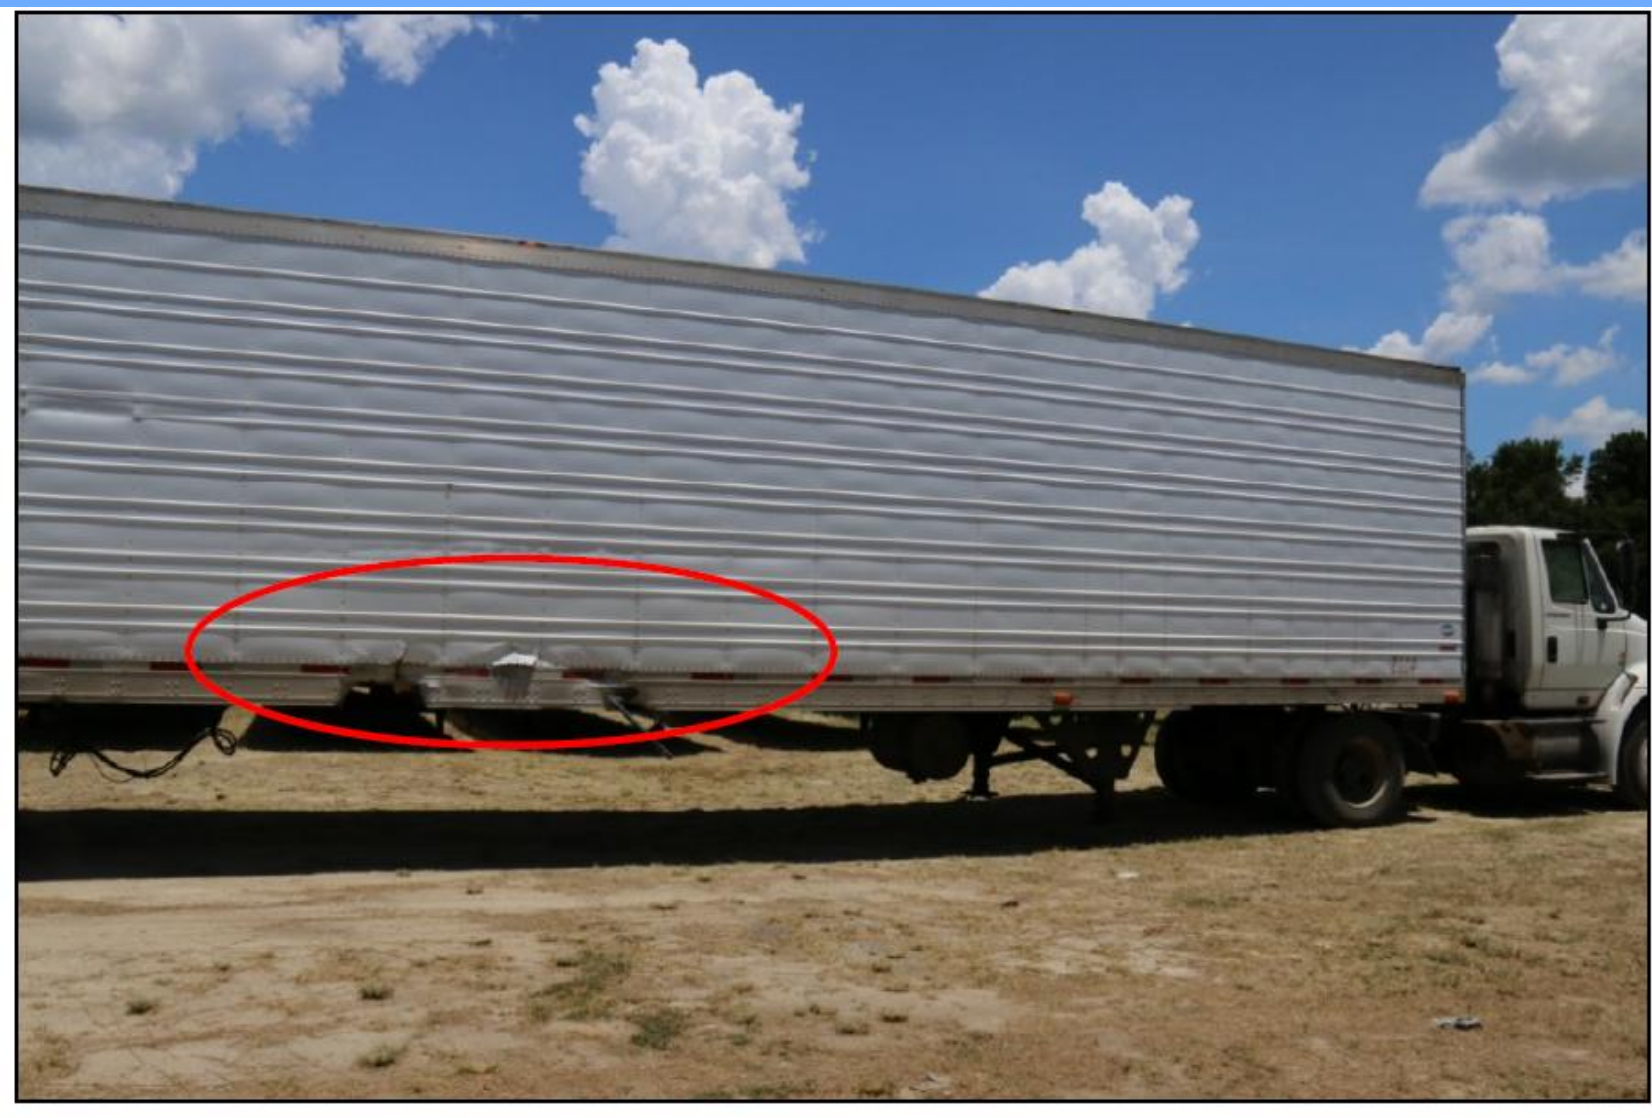
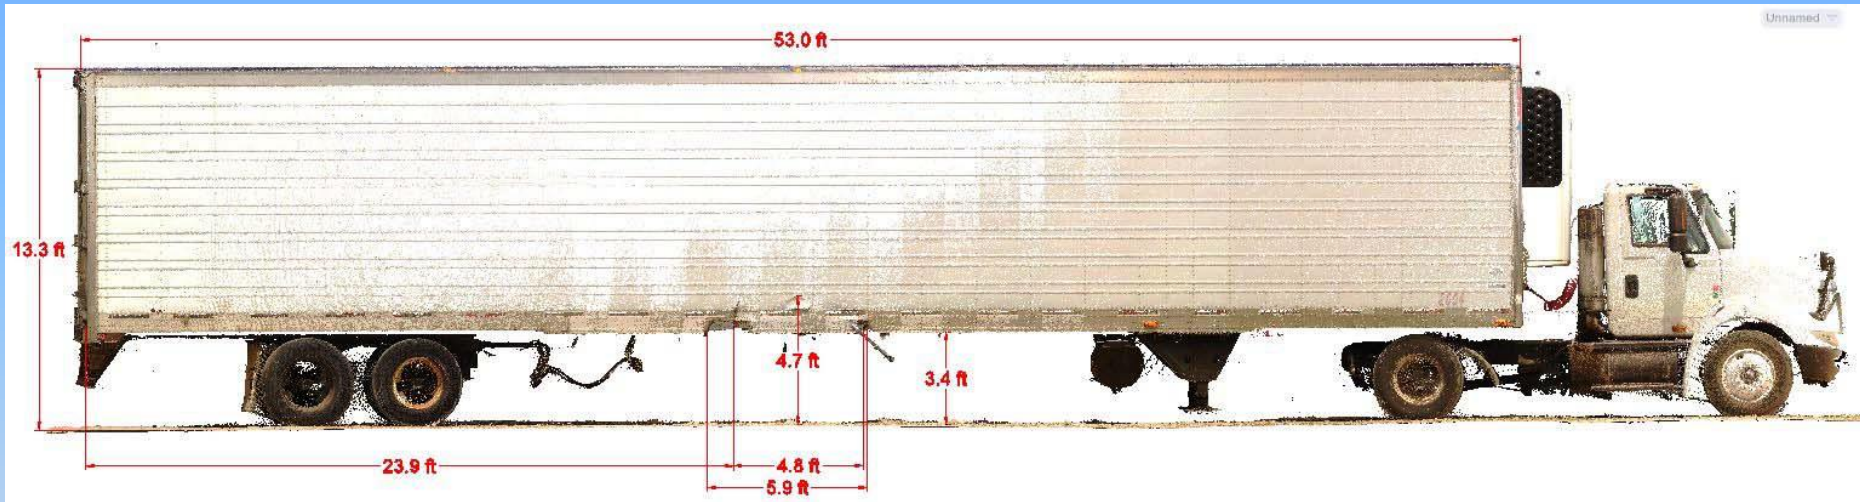
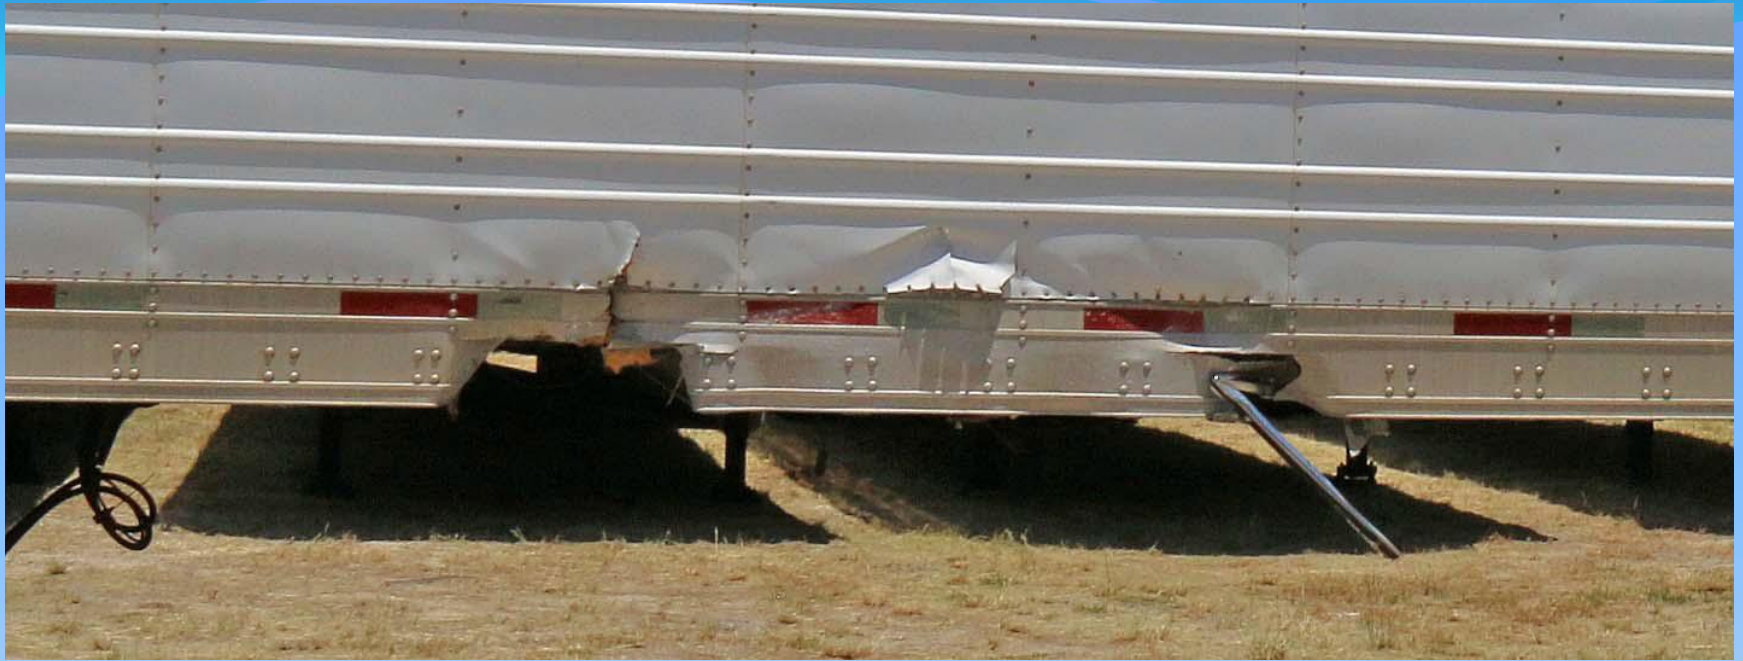
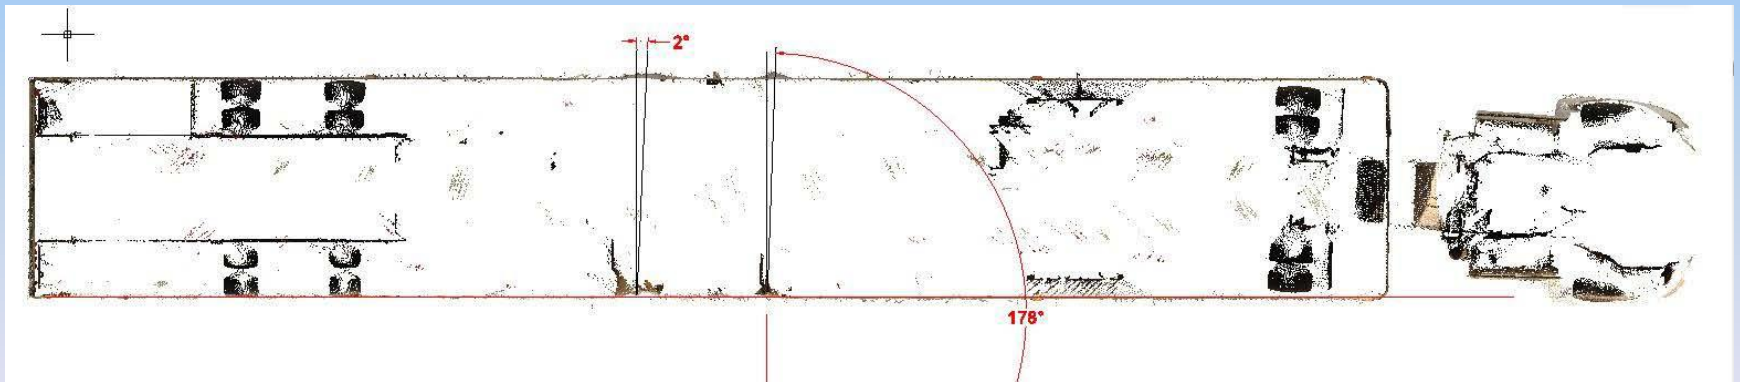
Jármű deformációk

- A Tesla automatizált járművezérlő rendszer nem tudta azonosítani a tehergépkocsit, ezért a figyelmeztető rendszer sem adott jelzést és az automatikus vészfékezés nem aktiválódott.
- Amennyiben az automatizált járművezérlő rendszerek nem korlátozzák automatikusan saját működésüket olyan körülményekre, amelyekre tervezték és megfelelőek, a járművezetői hibák továbbra is fennállnak.
- Az Autopilot rendszer programja túlzottan támaszkodott az automatizálásra és a rendszer korlátok megértése is hiányzott.
