# XVII. Közlekedésfejlesztési és beruházási konferencia

## Gördülő érintkezésből származó sínhibák diagnosztikája és karbantartása

### Sínmegmunkálás gyakorlati kérdései

Swietelsky Vasúttechnika Kft.

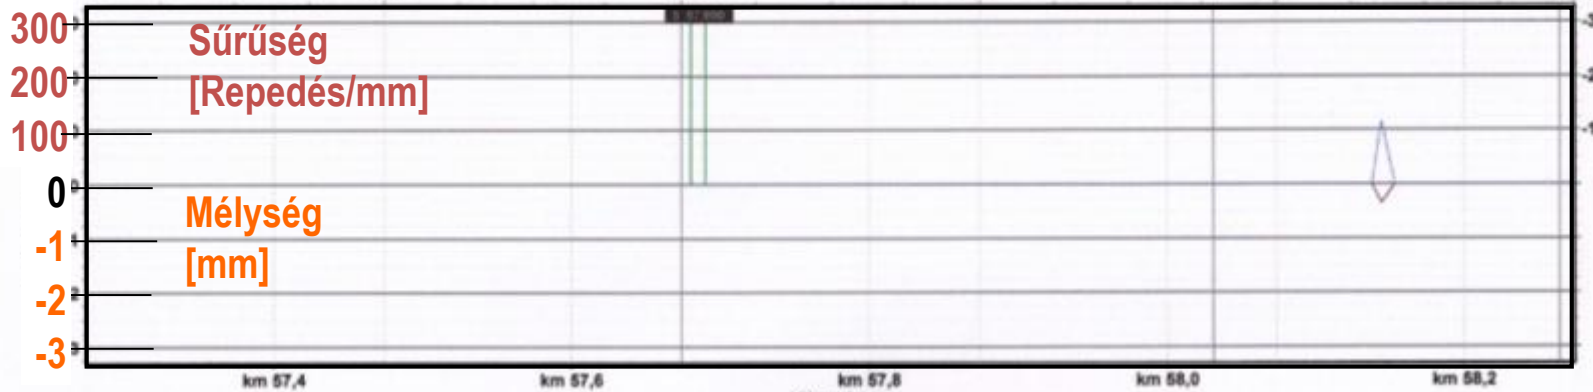
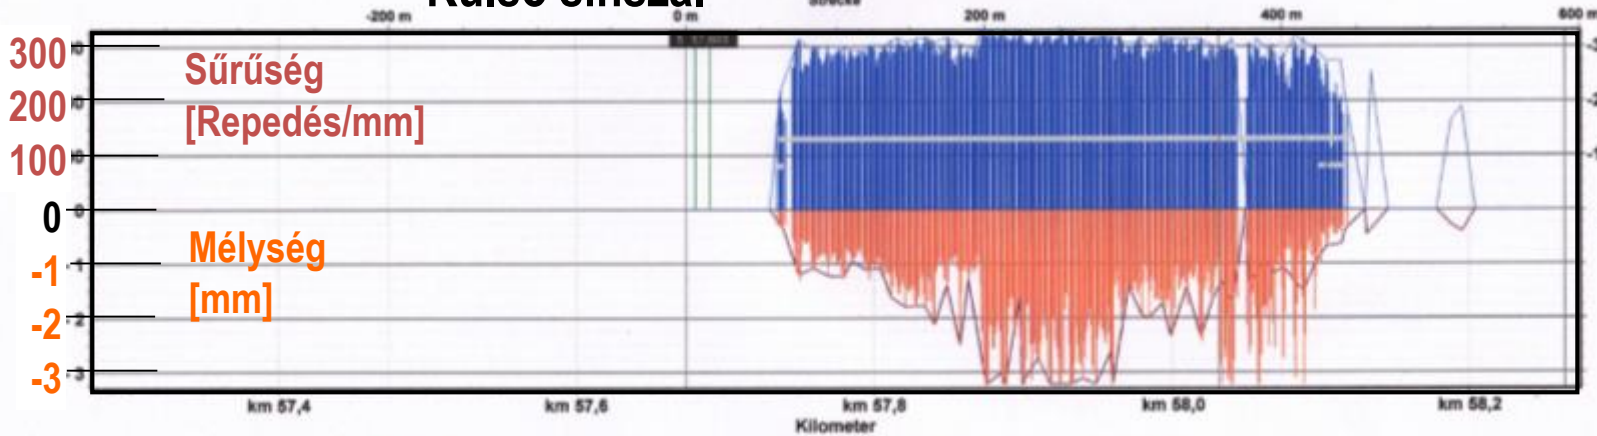
# ERŐS KORREKCIÓ - ELŐTTE

**Erős korrekciós köszörülés  
(célja a repedések megszüntetése)**

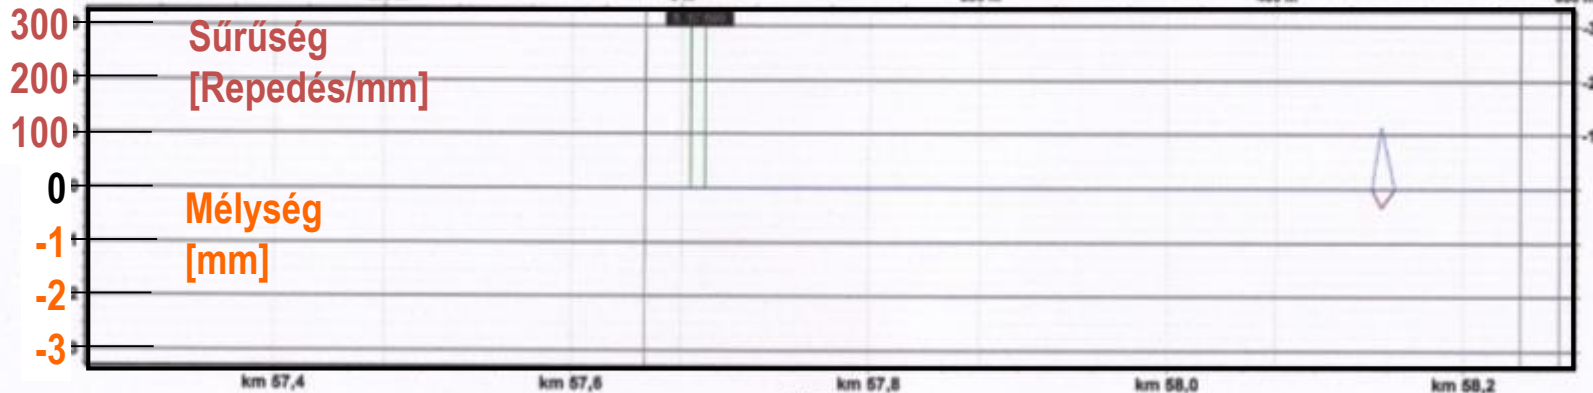
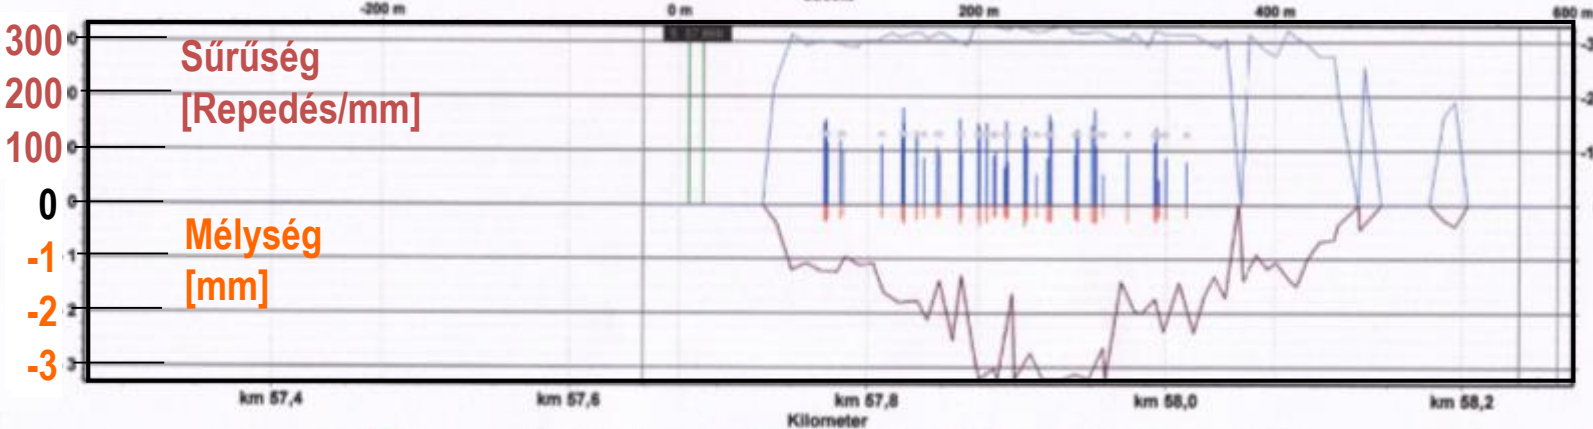
# ERŐS KORREKCIÓ - UTÁNA

21 mérési menet

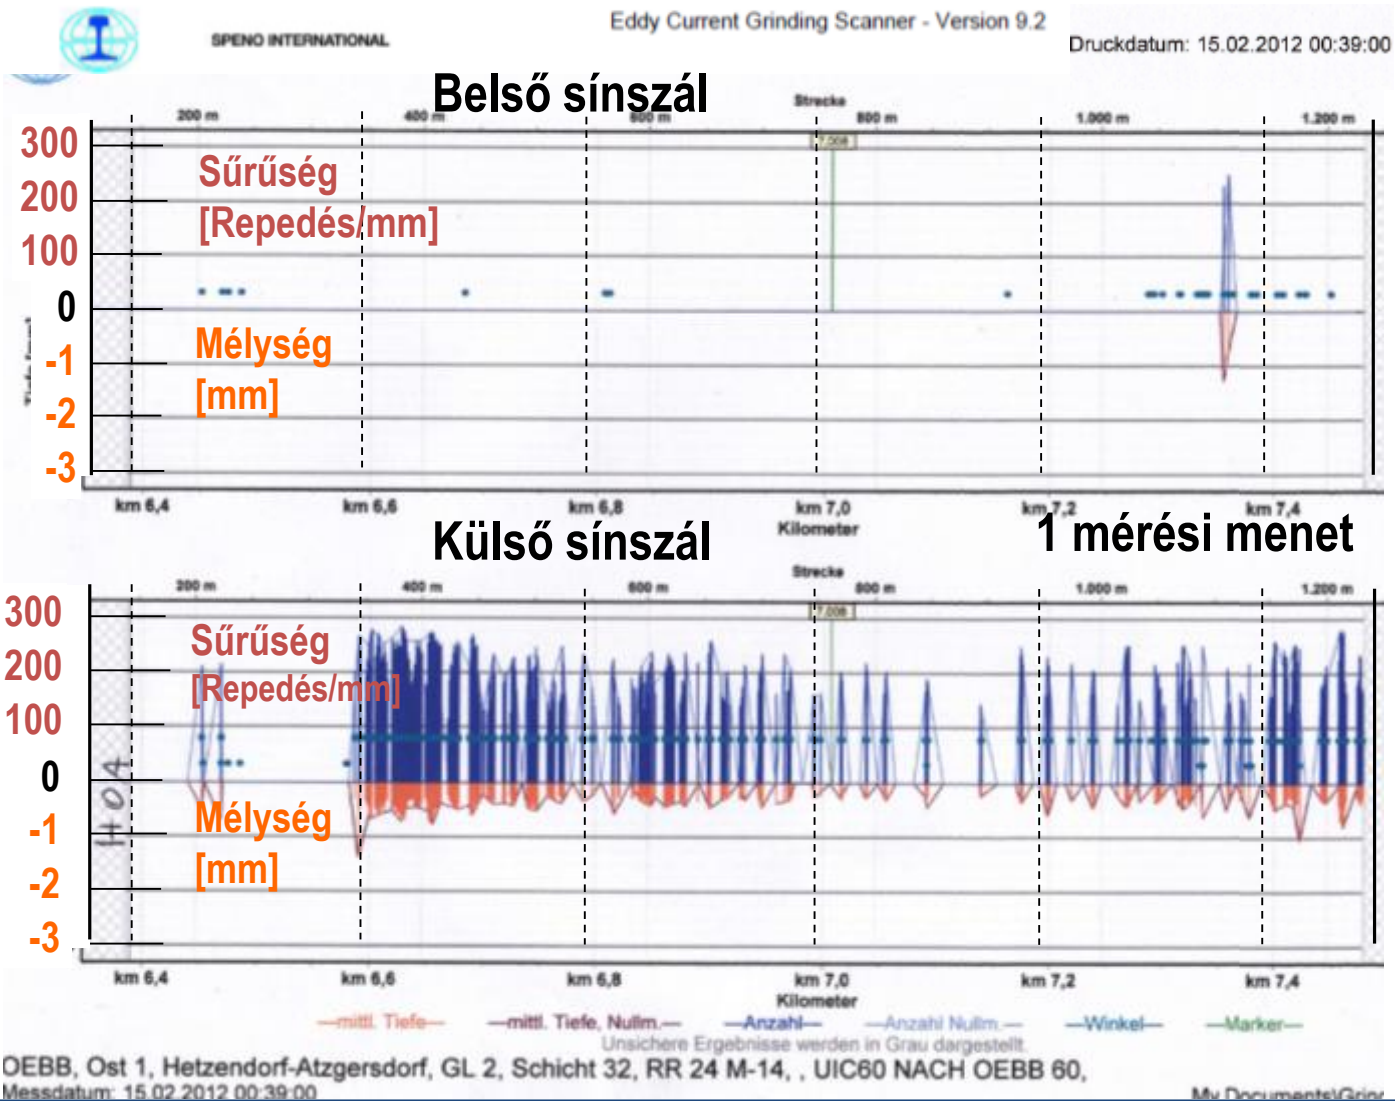
# KÖNNYŰ KORREKCIÓ - ELŐTTE

**Könnyű korrekciós köszörülés  
(elősegíti a repedések kiküszöbölését)**

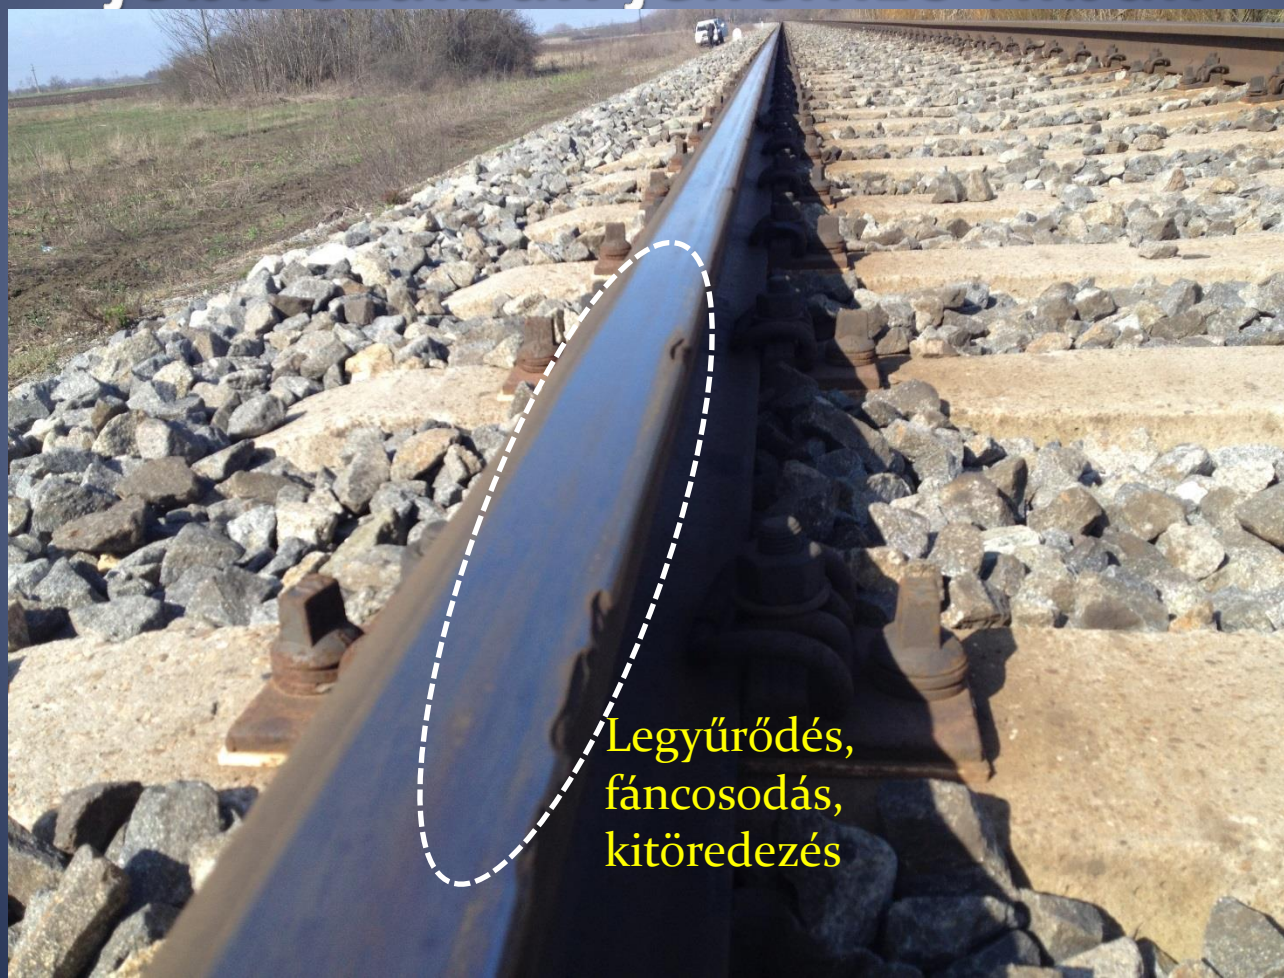
# Munkaterület a beavatkozás előtt jobb szálban jellemző hibák

Legyűrődés,  
fáncosodás,  
kitöredezés

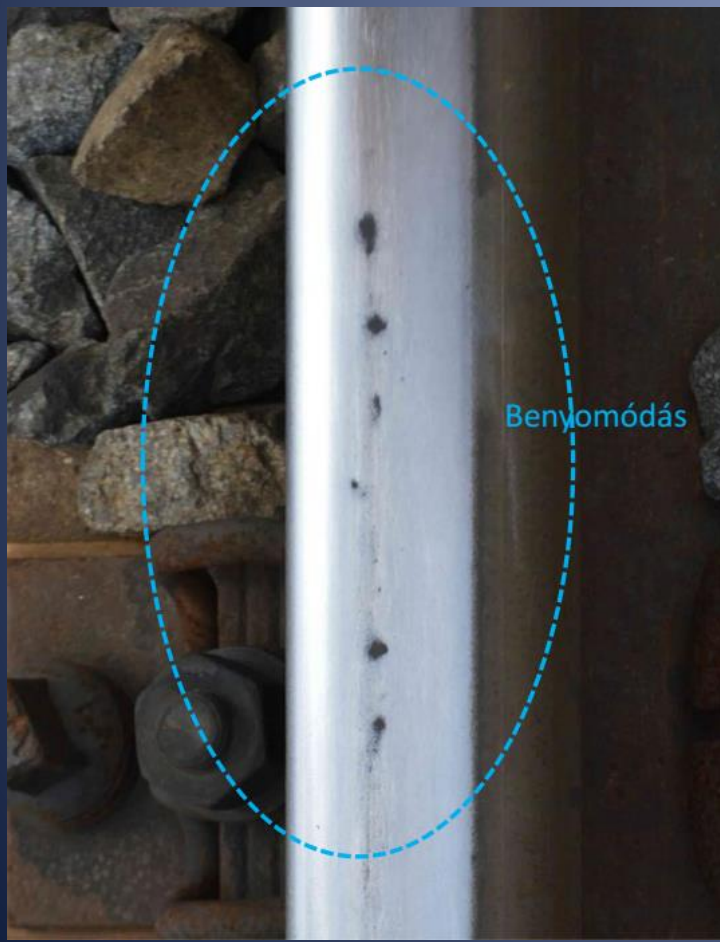
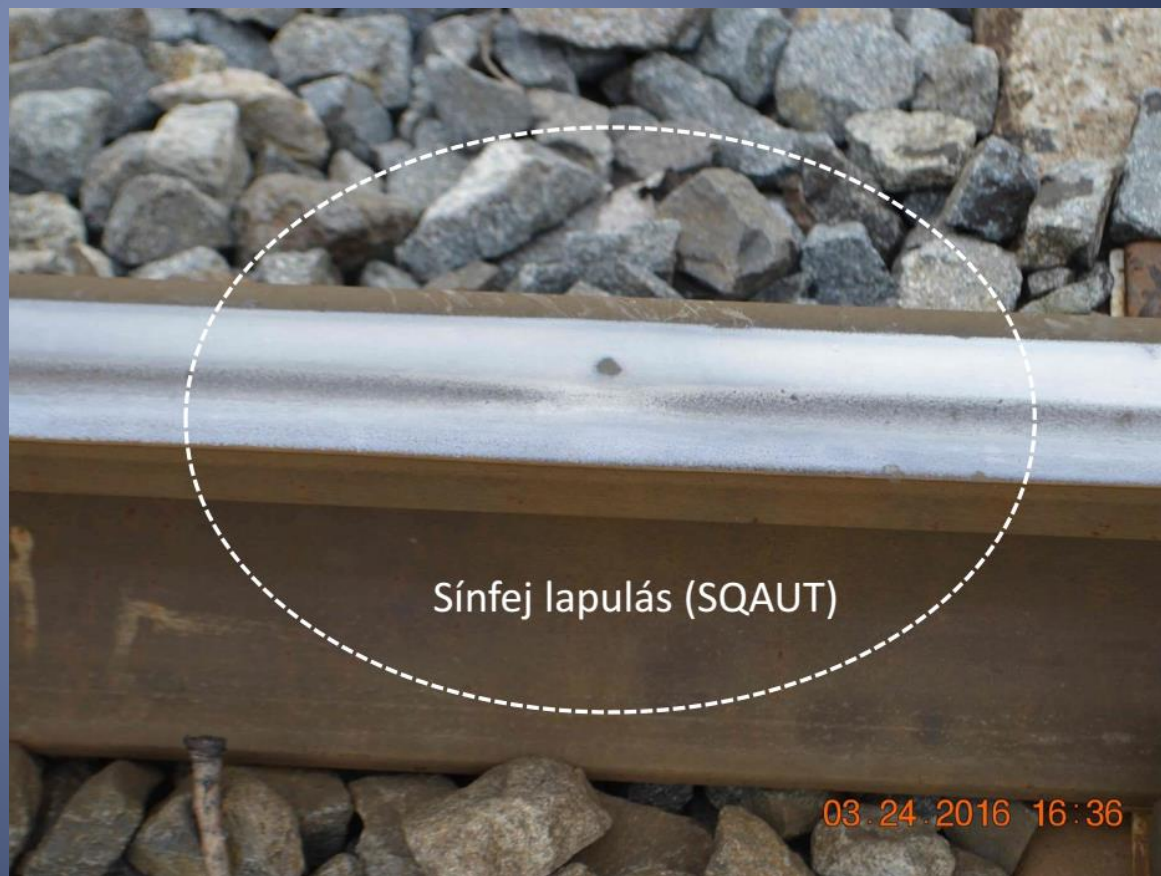
# Munkaterület a beavatkozás előtt bal számban jellemző hibák

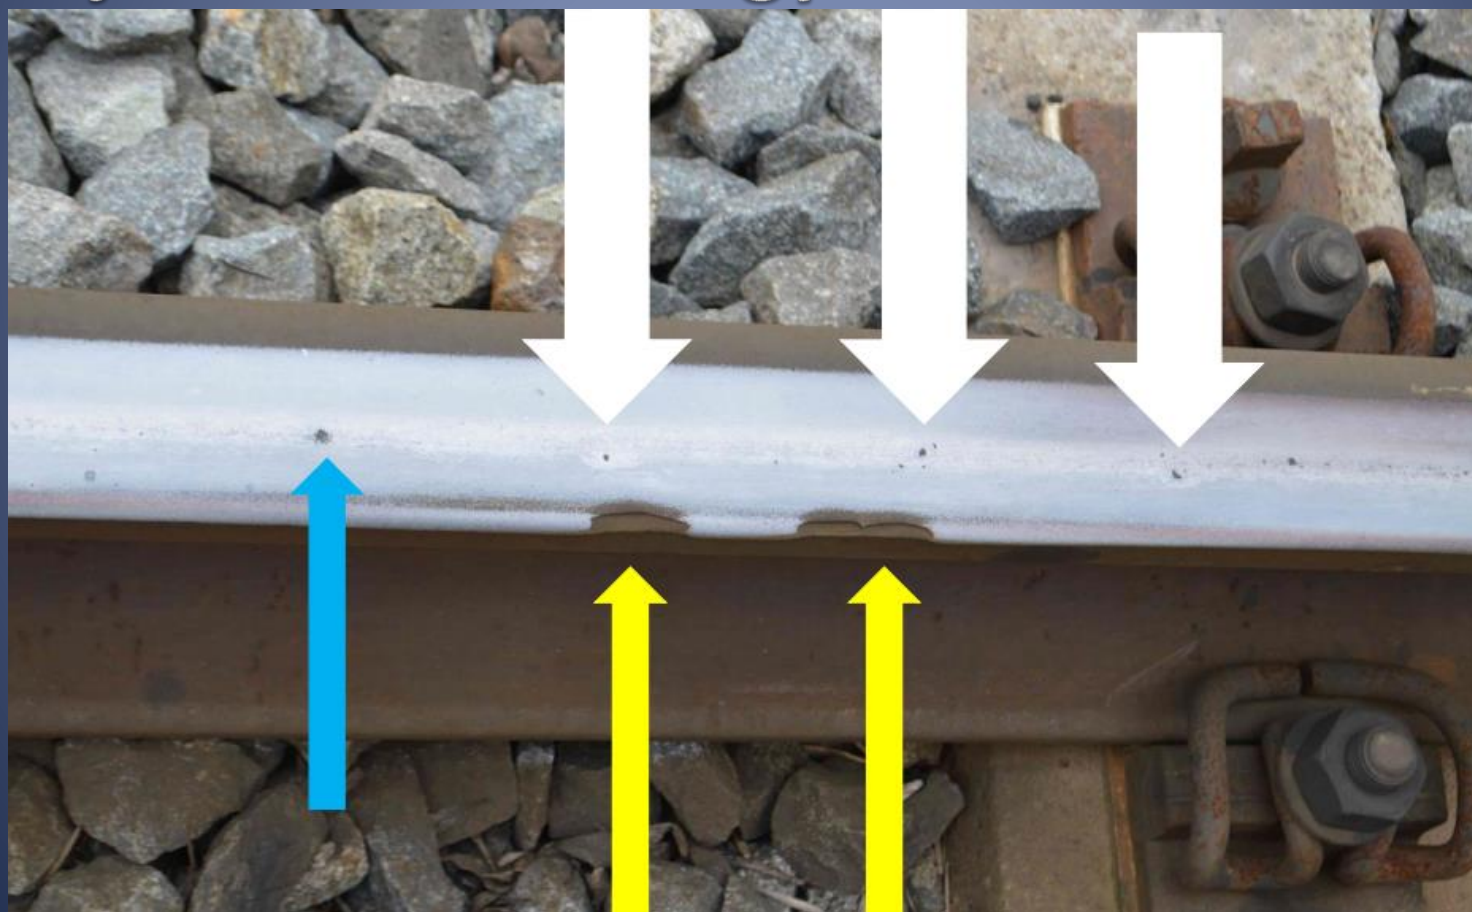
# Munkaterület a beavatkozás előtt jellemző hibák egy méteren belül
