Baleseti góckutatás a Fővárosban

Közlekedésbiztonsági szakterületi vezető
BKK Zrt.

Közlekedésbiztonsági góckutatás a BKK Zrt. Közlekedésbiztonsági szakterületén

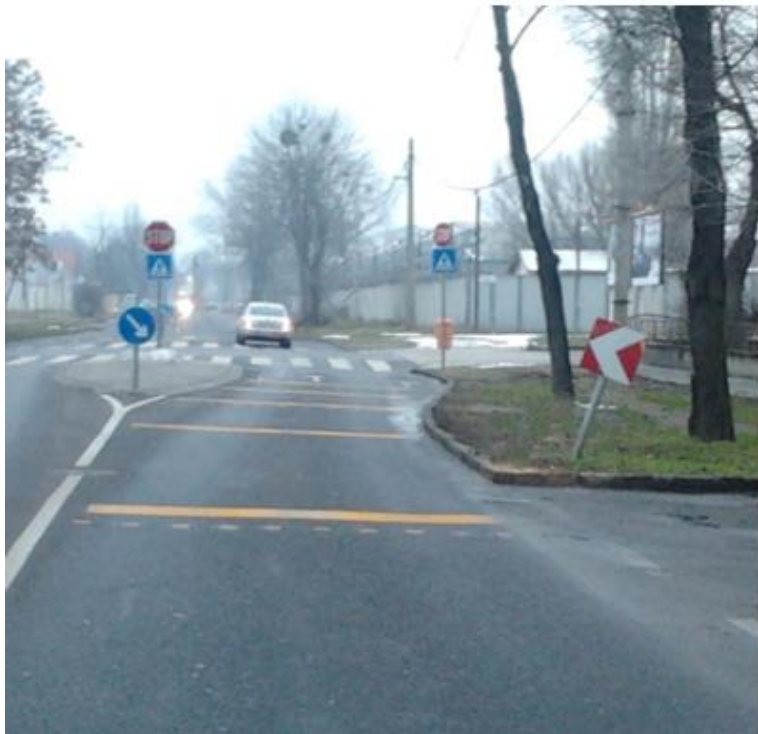
előtte

- Elvárás (?) hogy mindig több jelzés legyen?

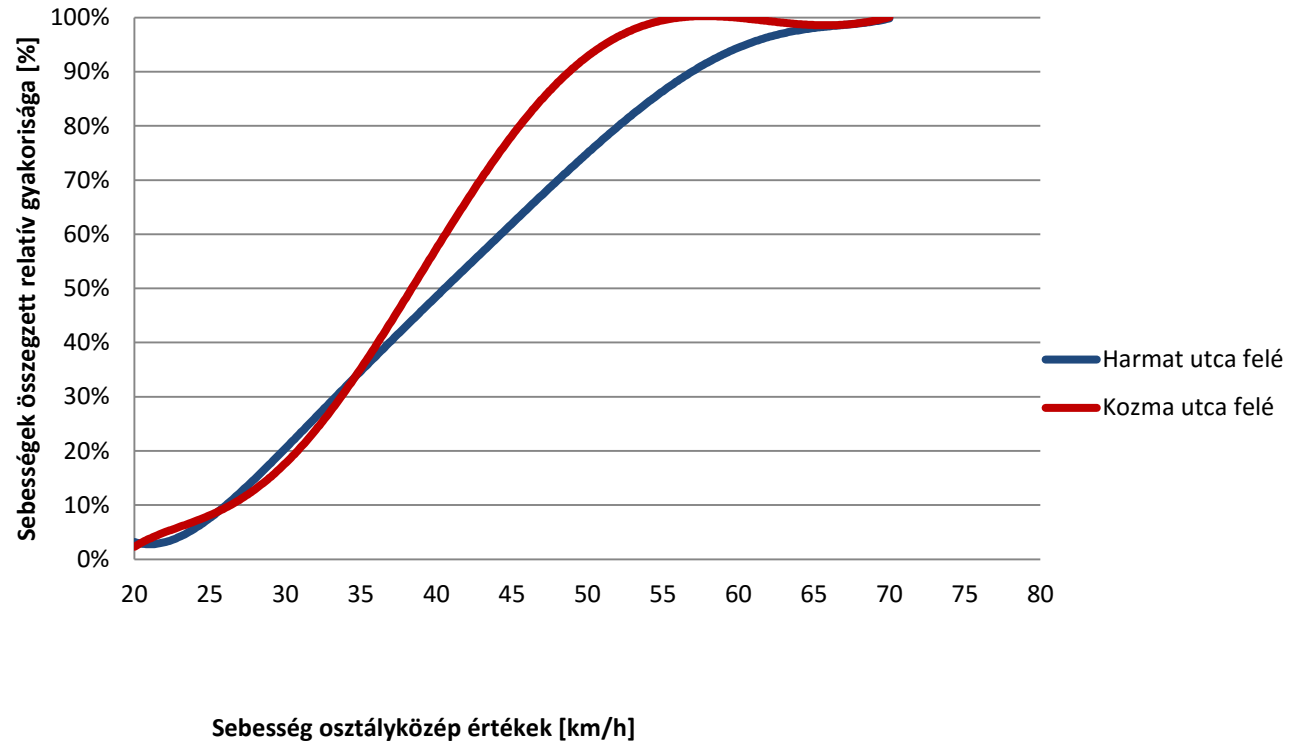
Sebesség eloszlási függvény az Újhegyi úton (megengedett maximális sebesség 30 km/h)

A 30 km/h-s sebességkorlátozás bevezetésével nőtt az 50 km/h-s sebességnél nem gyorsabban közlekedők aránya: a Harmat utca felé közlekedők esetében nagyjából 5%-kal 75%-ra, míg a Kozma utca felé közlekedők esetében jóval nagyobb mértékben több, mint 50%-kal 90% fölé emelkedett ez az arány.

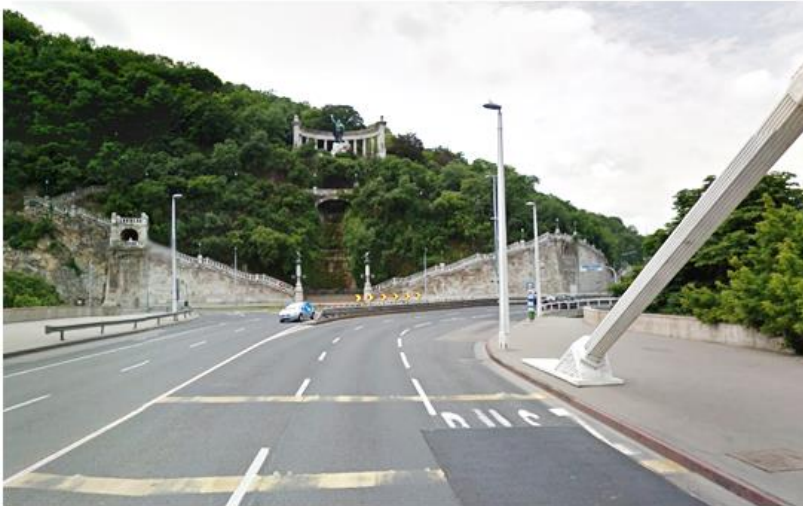
előtte

- **I. kerület Erzsébet-híd budai hídfő:**
„living road” érdesített burkolat a kicsúszás megakadályozására

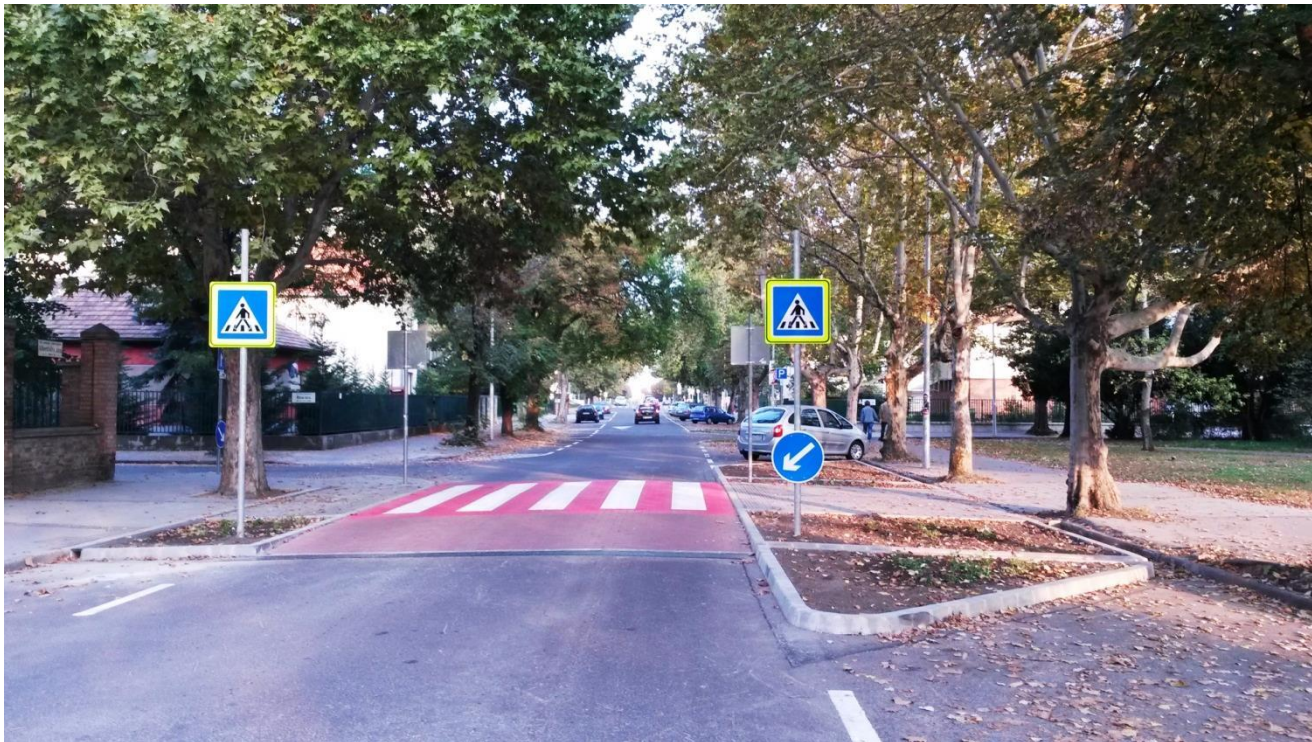
Átépítés után”önmagát magyarázza”

- Fluo háttér, piros burkolat, prizmák, forgalomlassító küszöb, stb.

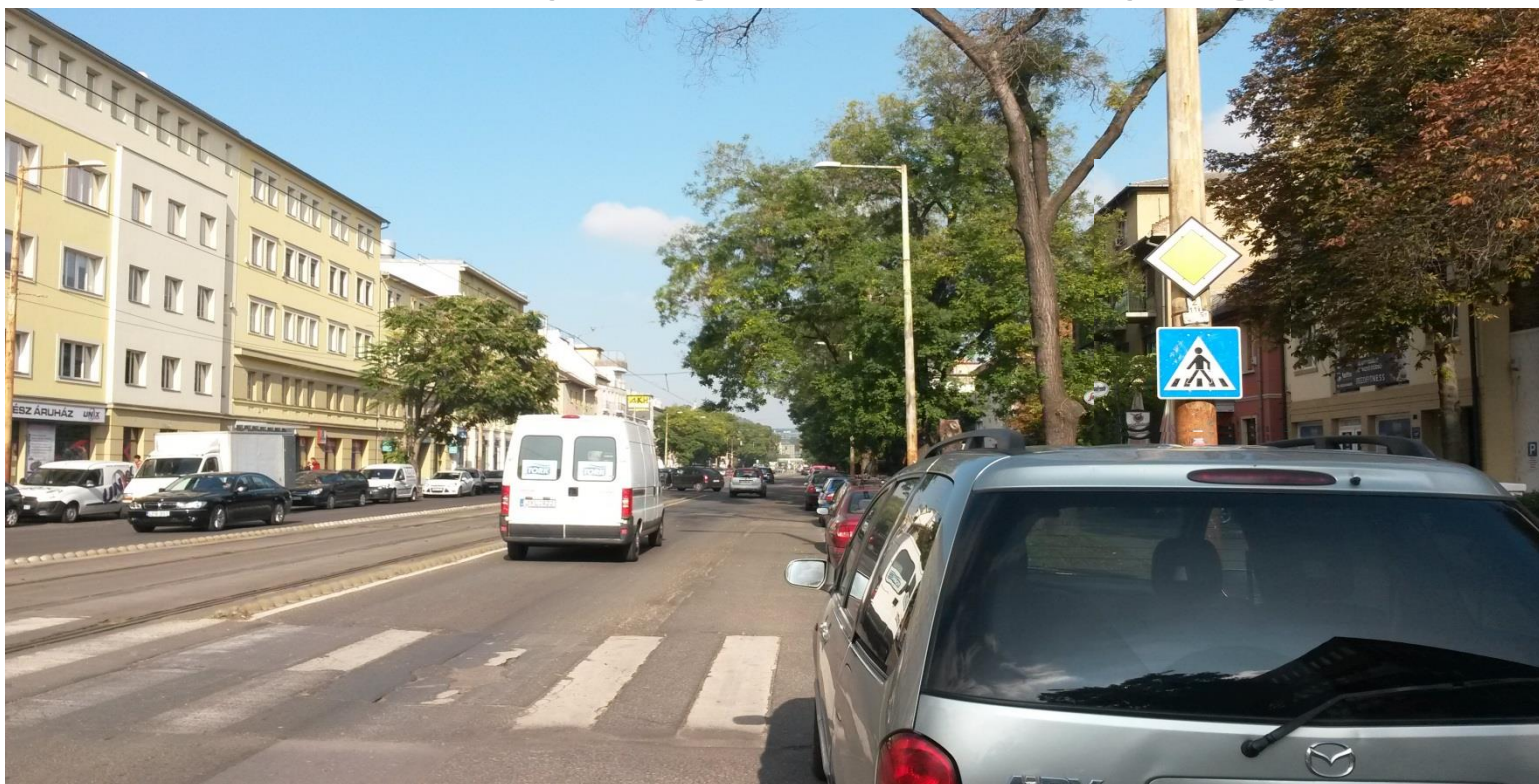
- Főútvonal és Gyalogos átkelőhely egy oszlopon!

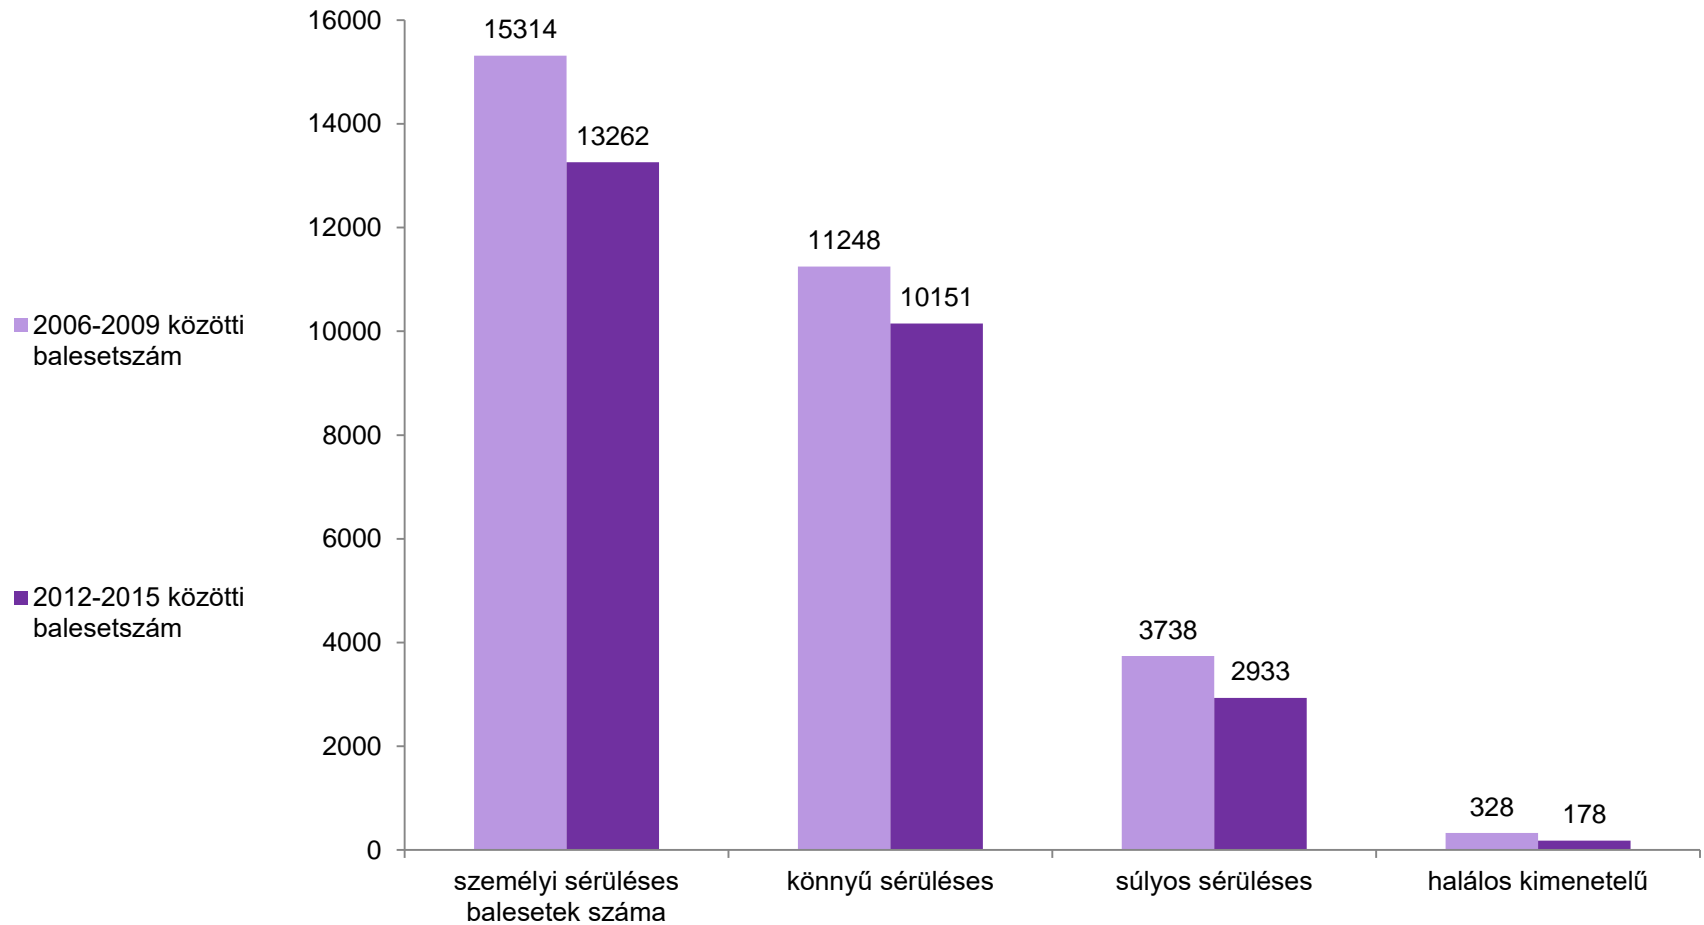
A személyi sérüléssel járó balesetek számának alakulása

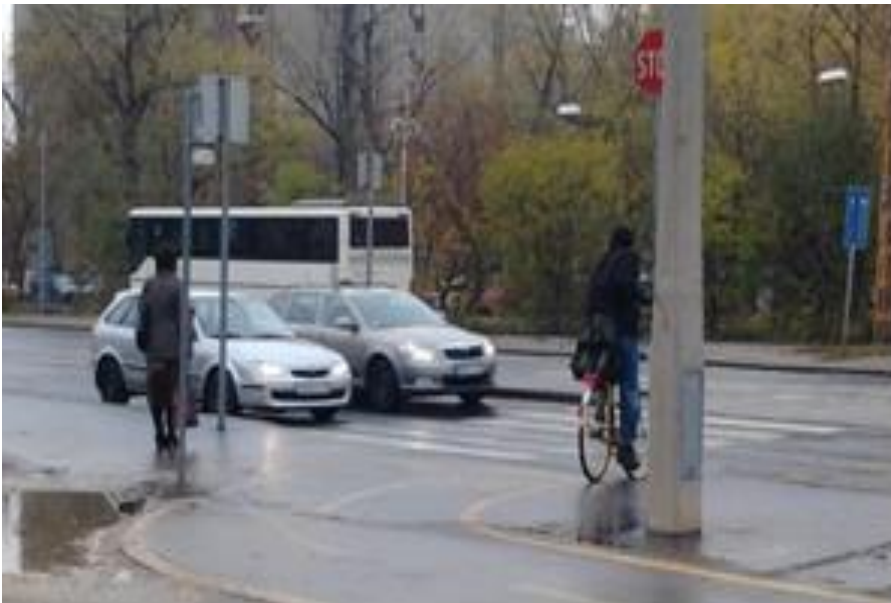
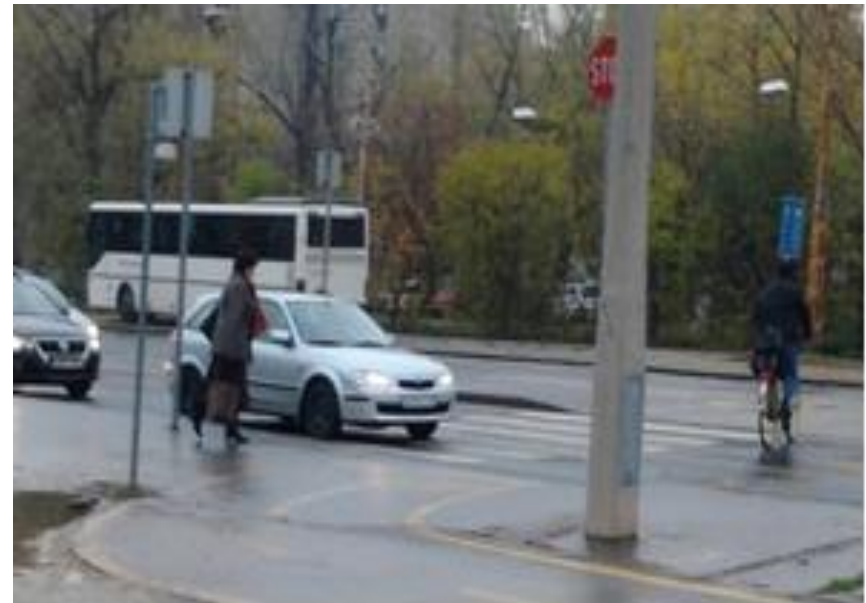
A kerékpár átvezetés félreérthető gyakorlati megjelenése
