KOMPLEX KERÉKPÁROSBARÁT FEJLESZTÉSEK KAPOSVÁRON

TRENECON | Kovács Gergely

Ütügyi Napok, 2016. szeptember 22. Balatonfüred

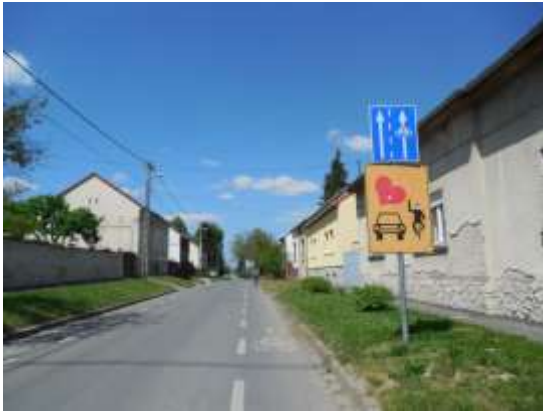
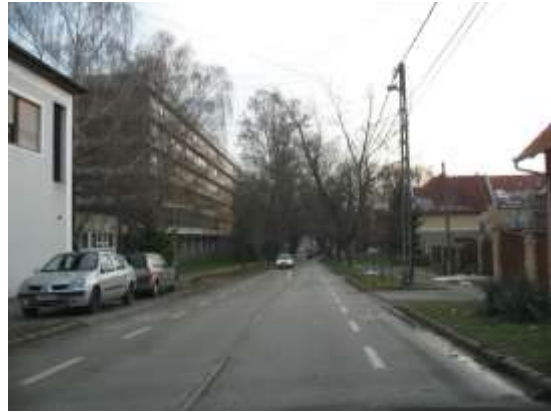
NYITOTT KERÉKPÁRSÁV

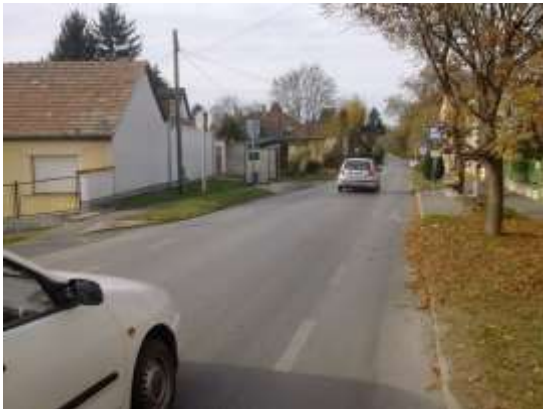
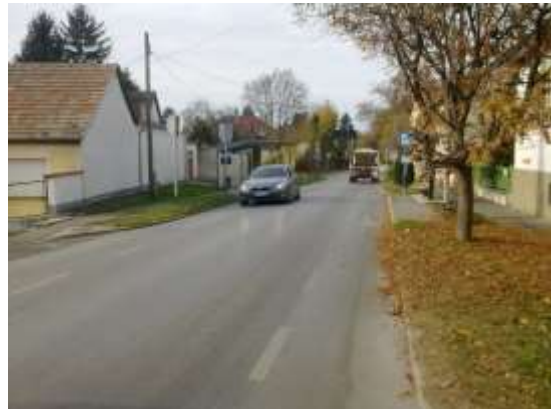
NYITOTT KERÉKPÁRSÁV

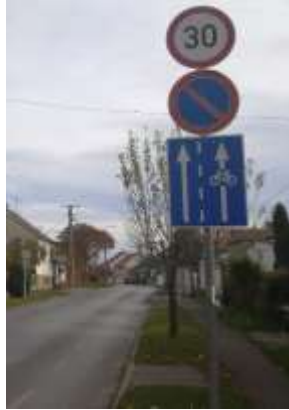
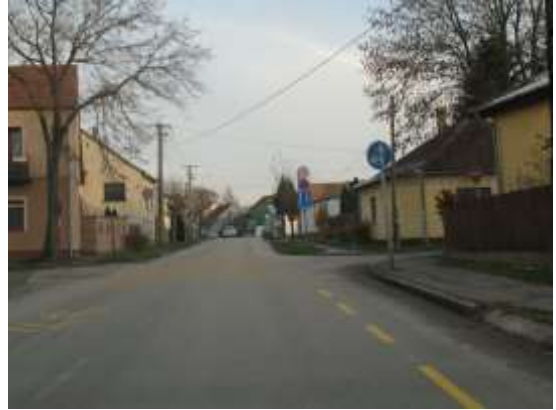
NYITOTT KERÉKPÁRSÁV

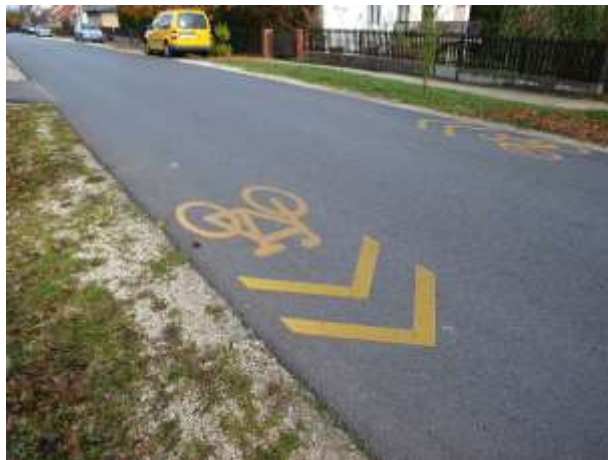
KERÉKPÁROS NYOM

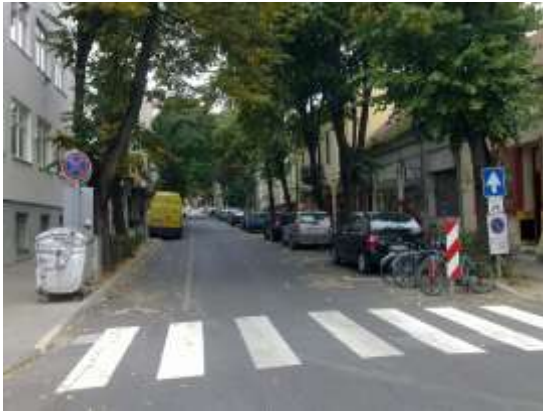
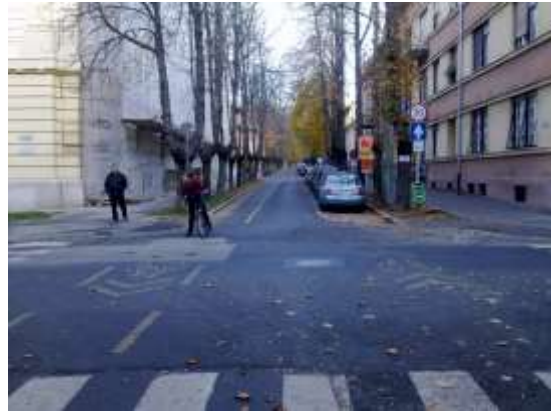
EGYIRÁNYÚ UTCA ELLENIRÁNYÚ MEGNYITÁSA KERÉKPÁRSÁVVAL

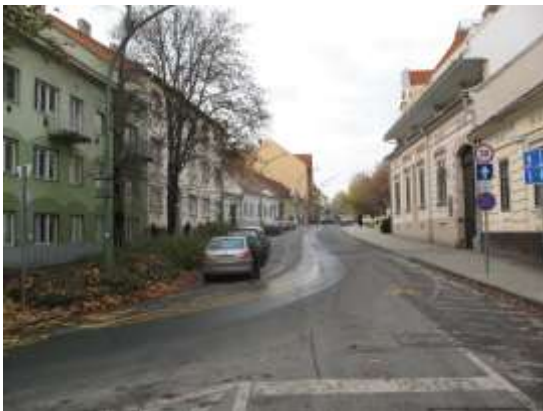
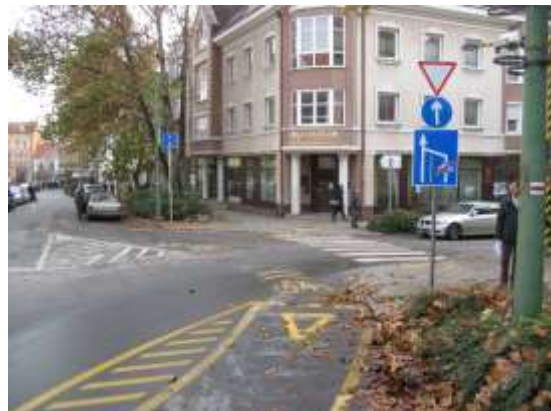
EGYIRÁNYÚ UTCA ELLENIRÁNYÚ MEGNYITÁSA

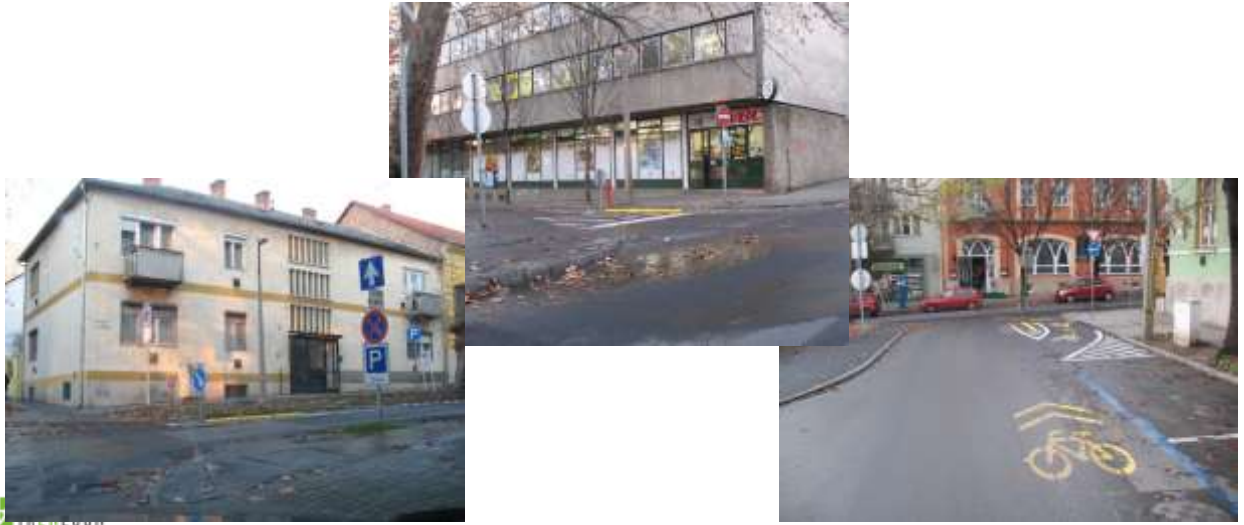
EGYIRÁNYÚ UTCA ELLENIRÁNYÚ MEGNYITÁSA – BEJÁRATI KAPUK

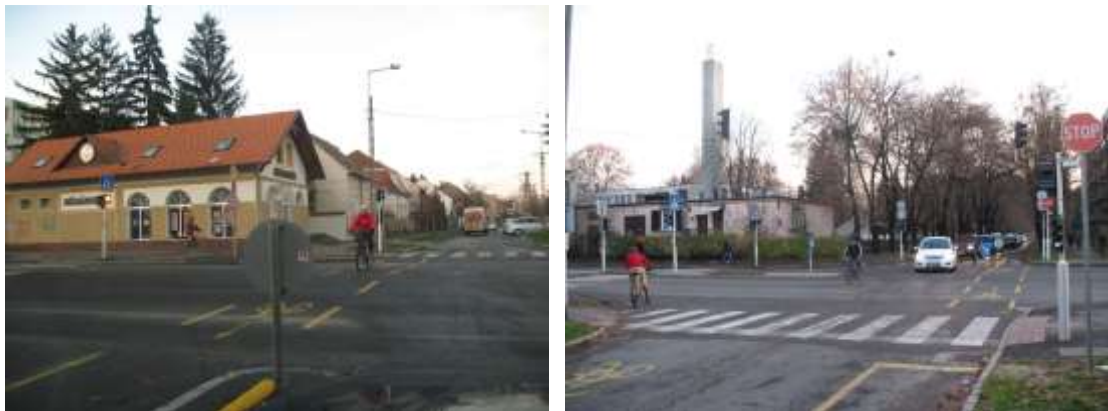
EGYIRÁNYÚ UTCA ELLENIRÁNYÚ MEGNYITÁSA – CSOMÓPONTI ÁTVEZETÉS

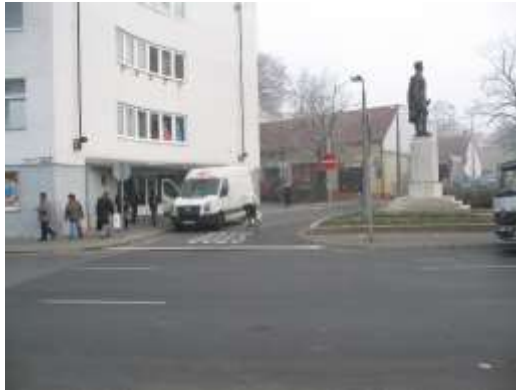
előtte

CSOMÓPONTI ÁTKELÉS SEGÍTÉSE

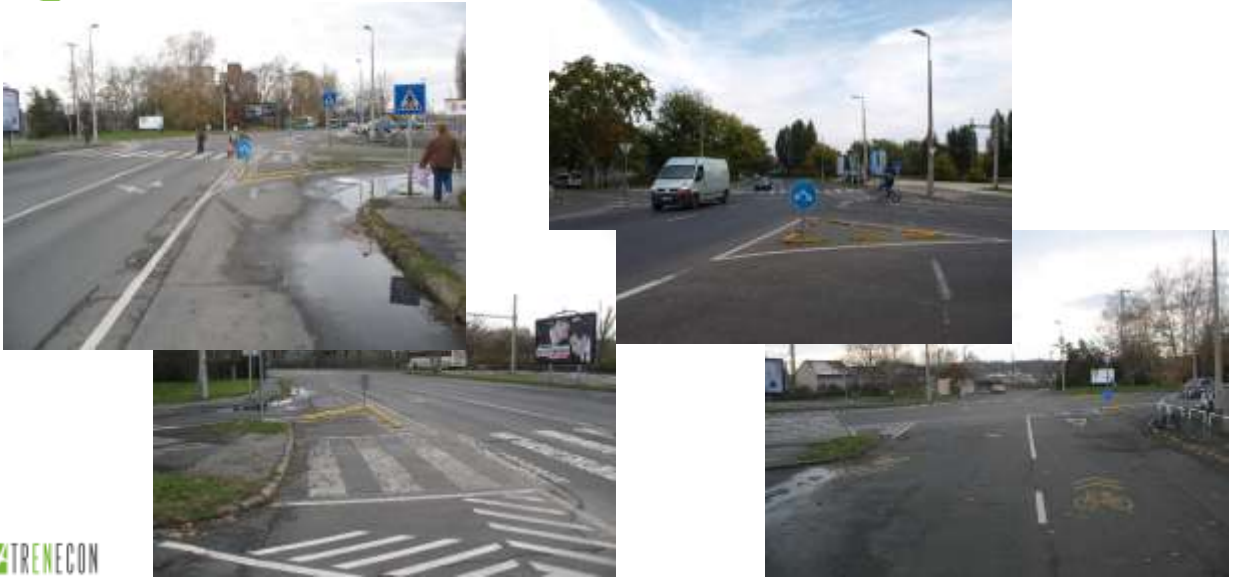
CSOMÓPONTI ÁTKELÉS SEGÍTÉSE

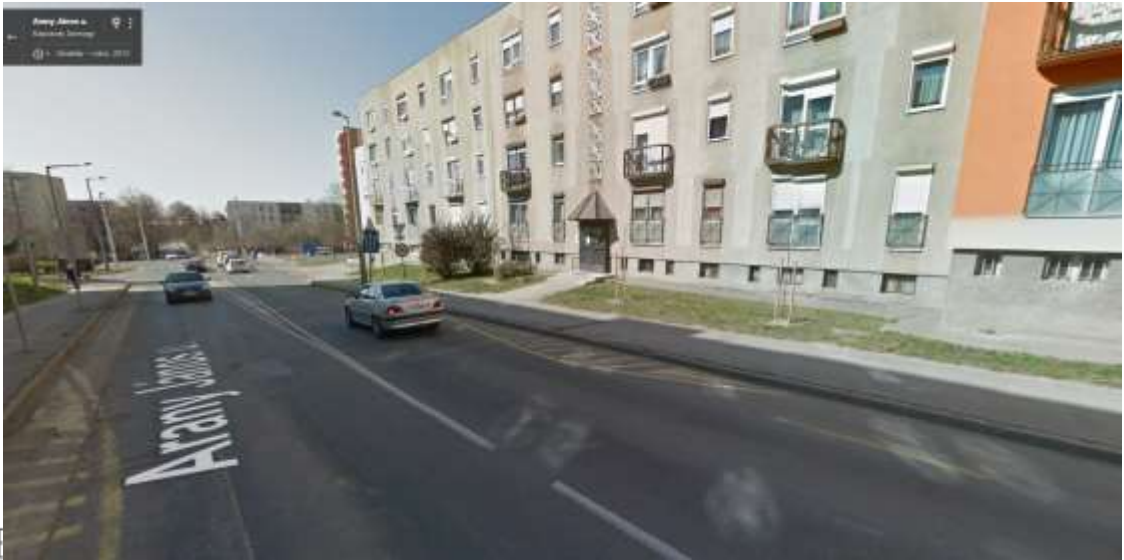
CSOMÓPONTI ÁTKELÉS SEGÍTÉSE

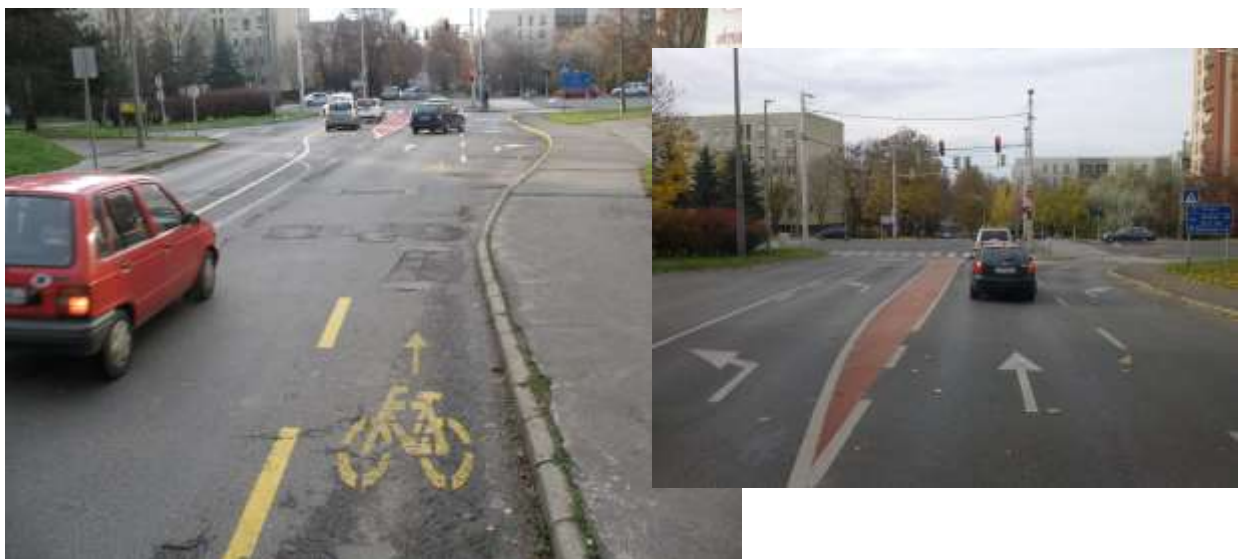
CSOMÓPONTI ÁTKELÉS SEGÍTÉSE

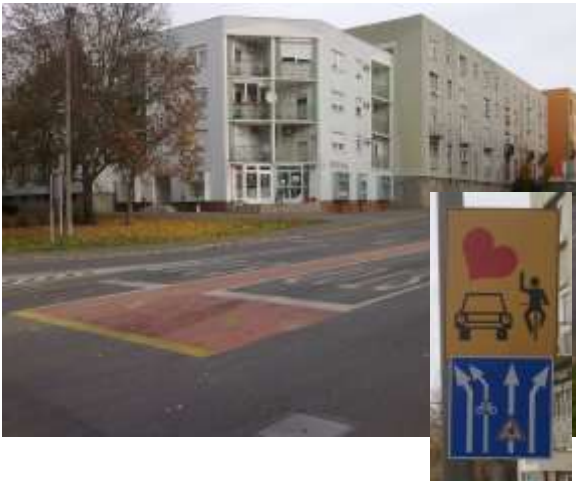
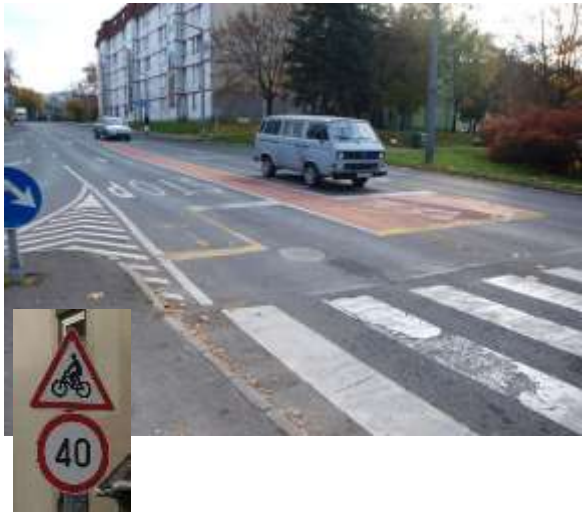
CSOMÓPONTI ÁTKELÉS SEGÍTÉSE

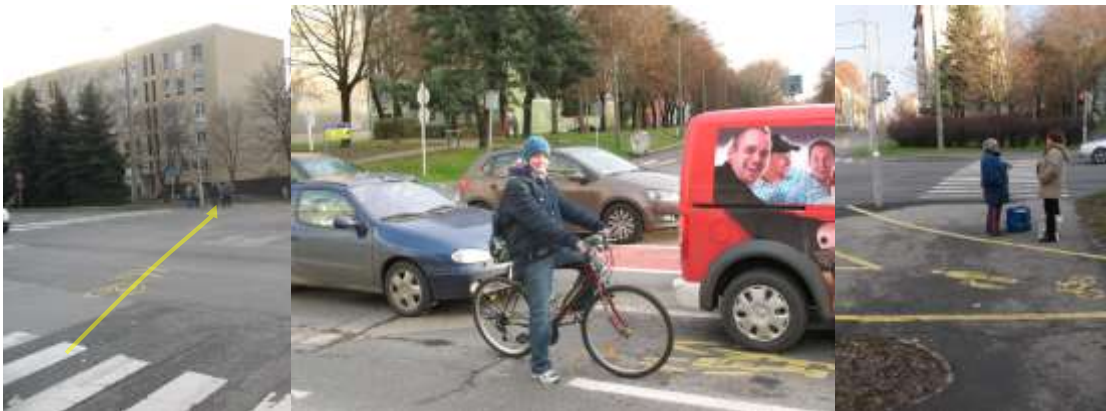
CSOMÓPONTI ÁTKELÉS SEGÍTÉSE

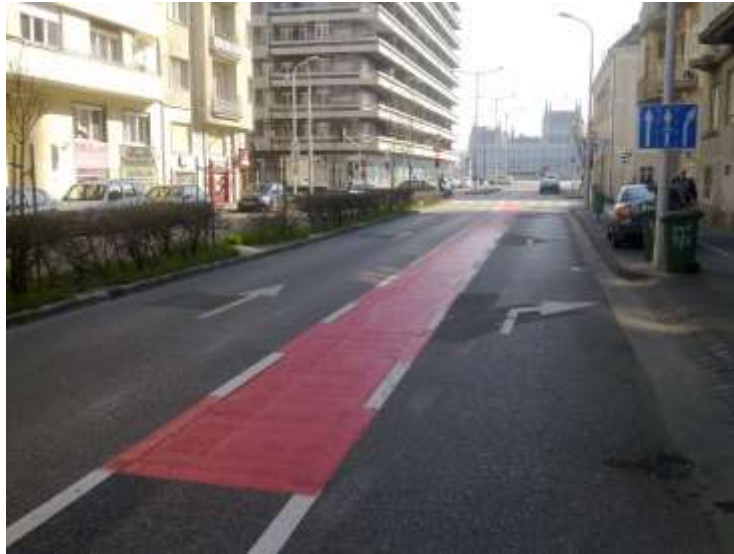
NYITOTT KERÉKPÁRSÁV FORGALMI SÁVON BELÜL

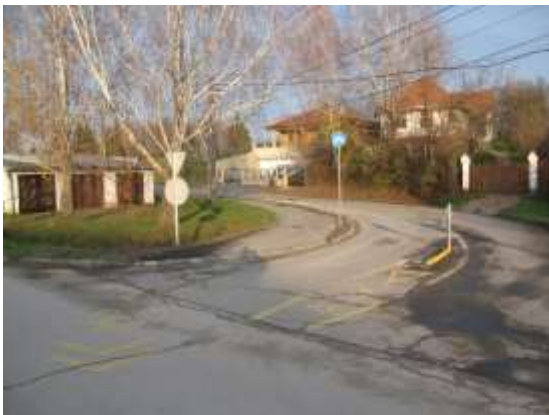
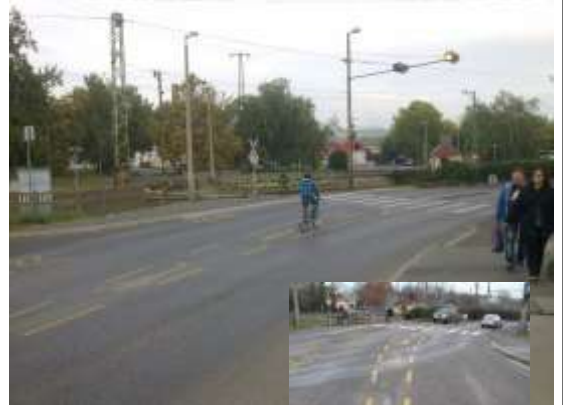
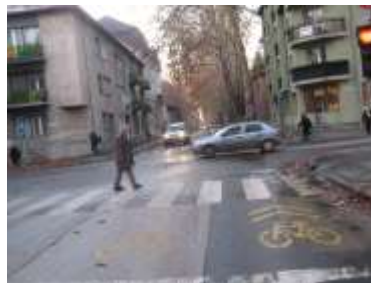
BALRA KANYARODÁS SEGÍTÉSE

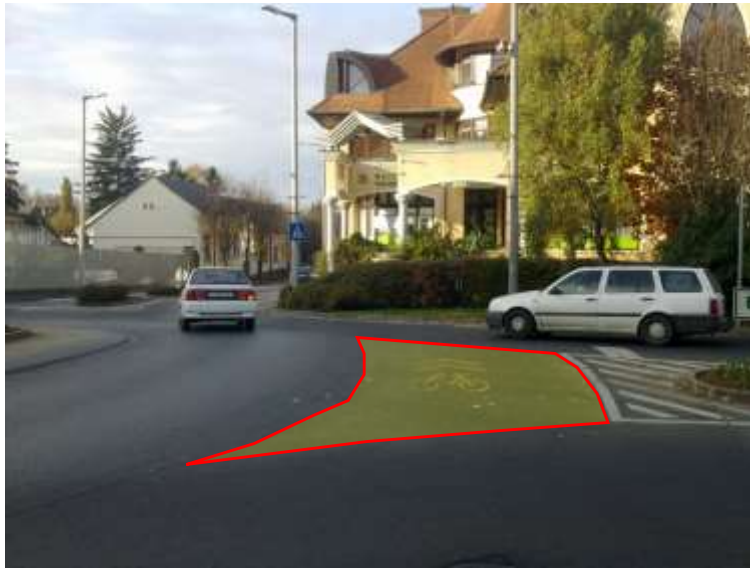
KÖRFORGALOM

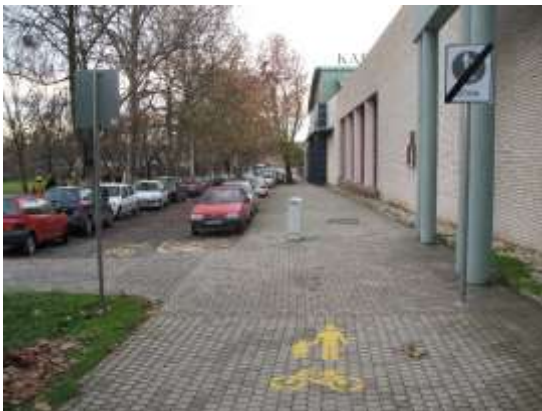
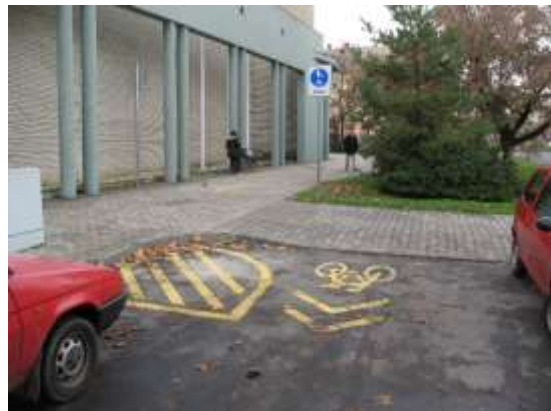
AKADÁLYMENTES KAPCSOLATOK

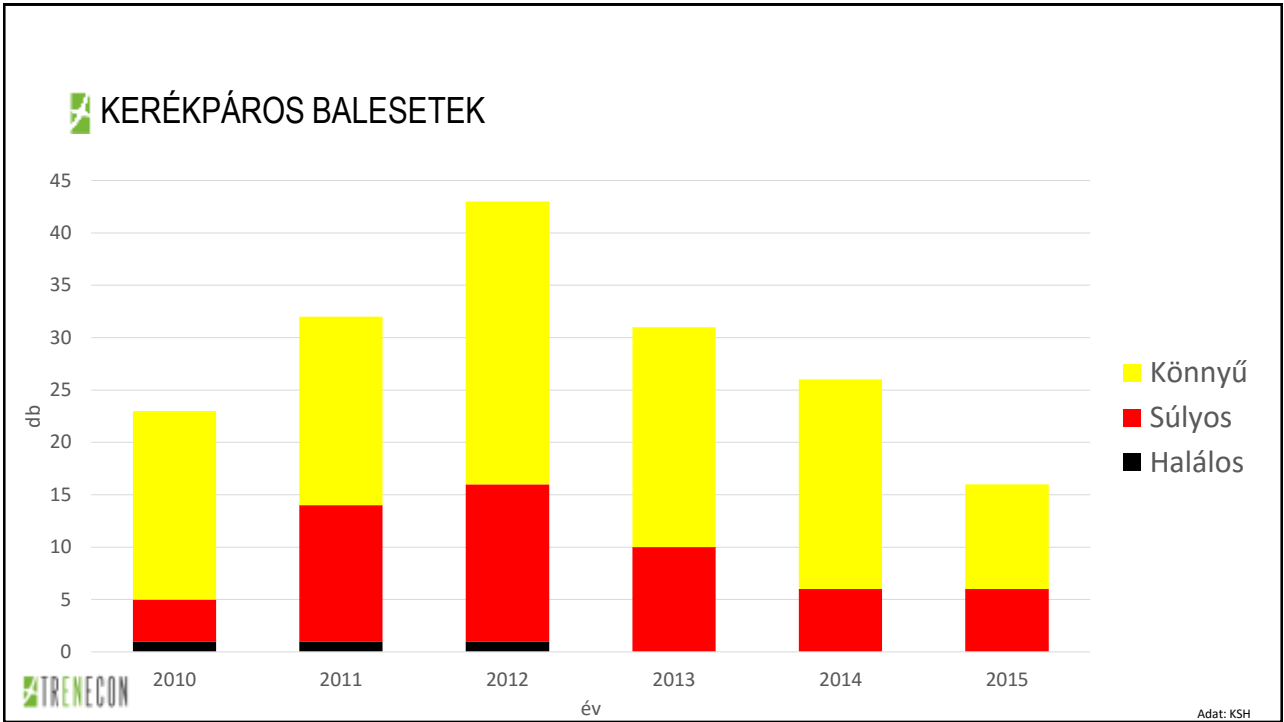
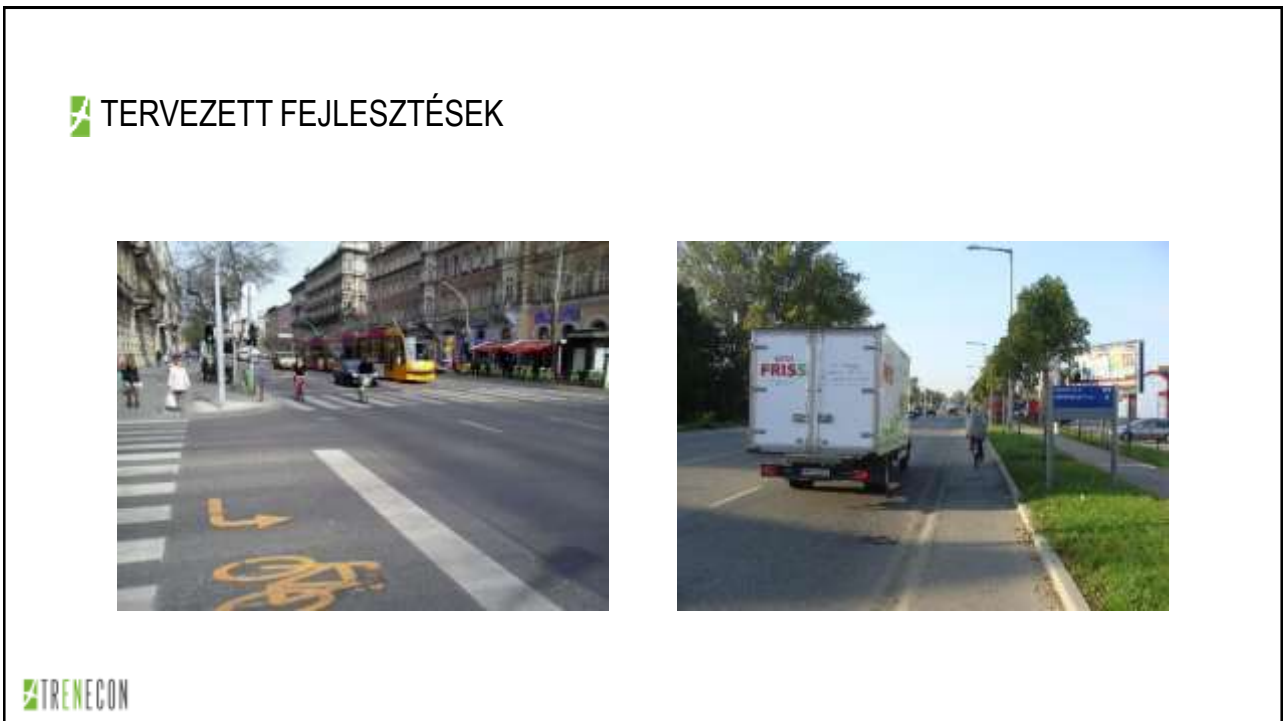
KERÉKPÁROS BALESETEK

- okozó:** kerékpáros érintettségű balesetek 43%-át okozza kerékpáros (a magános baleseteket nem ideértve)
- helyszín:** balesetek túlnyomó többsége csomópontokban
- ok:** elsőbbség meg nem adása
- alkohol:** 18%-ban játszott szerepet, magános balesetek esetében: 52%

- Kerékpáros
- Személygépkocsi vezető
- Teherautó vezető
- Gyalogos
- Segédmotoroskerékpár vezető
- Autóbusz vezető
- Motorkerékpár vezető
- Utás

- Elsőbbség meg nem adása
- A járművezető egyéb hibája
- Sebesség nem megfelelő alkalmazása
- Irányváltoztatás, haladás és bekanyarodás szabályainak megszegése
- Előzés szabályainak meg nem tartása
- Gyalogosok hibája
