Városi vasutak fékrendszerei

2018. december 5.

Radócz Csaba
BKV Zrt. - főmérnök

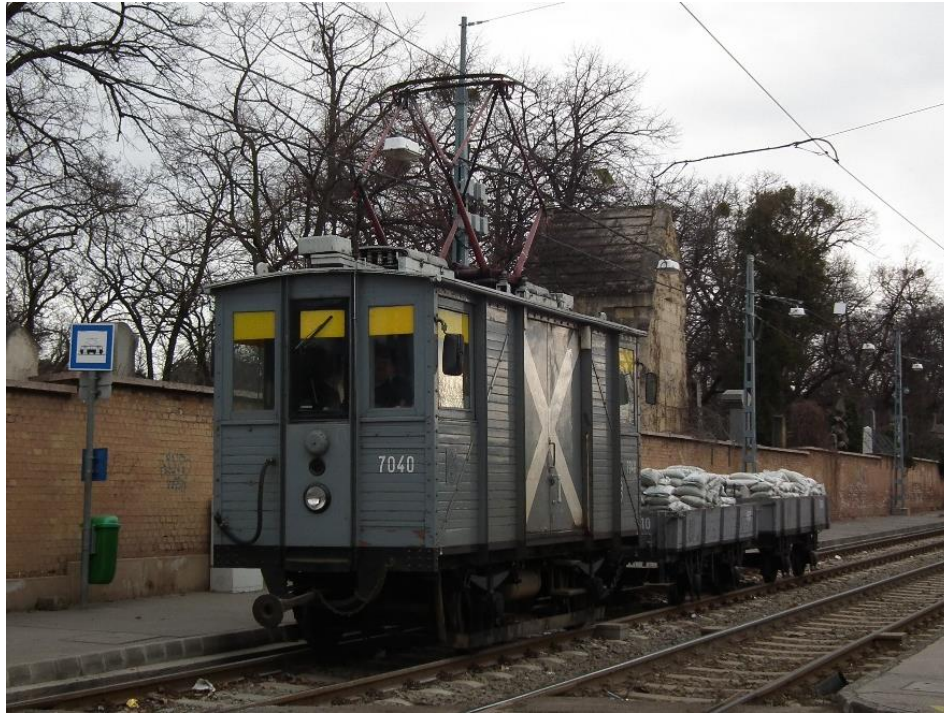
Tehermozdony, hóseprő mozdony

- Üzemi fék: Böcker típusú légfék
- Rögzítőfék: Kerekes kézfék
- Kiegészítőfék: Villamosfék, sínfék

Sínfékkel csak bizonyos járművek rendelkeznek. Ezen berendezés megléte, egyik fontos feltétele a hegyipályás közlekedésnek.
Homokszórás: járművezető által.

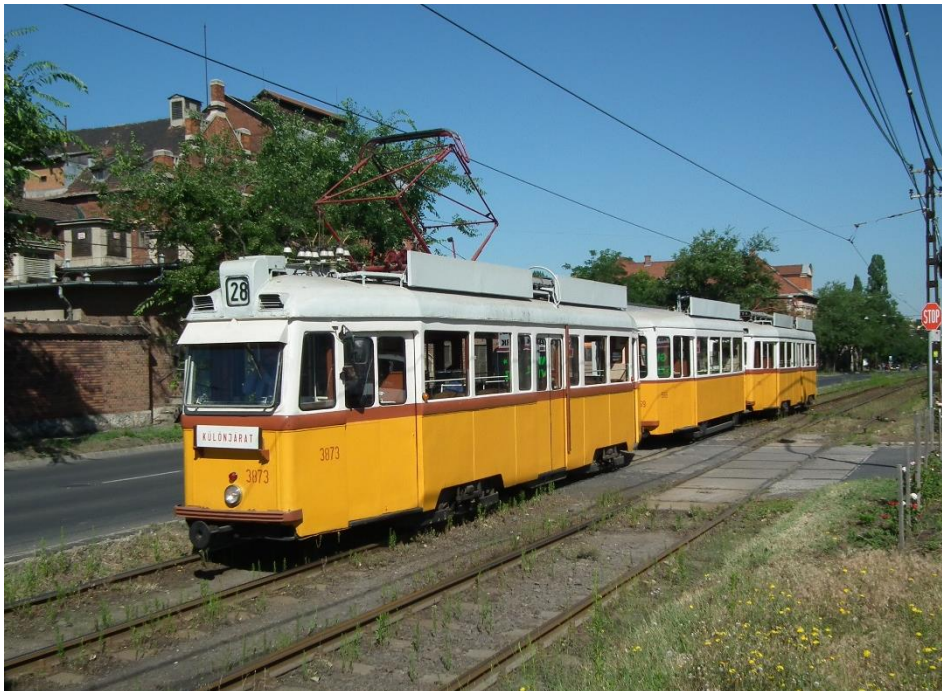
UV – általános ismertető

- Üzemi fék: Villamos fék
- Rögzítőfék: Kézifék, levegős rögzítőfék
- Kiegészítőfék: Sínfék
- Pótkocsis üzemben: Szolenoid fék

A II. világháborút követően az első budapesti jármű, melynél elhagyták a légféket. A rögzítőfék kezdetben kézfék volt, azonban ez nem volt megfelelő a jármű állva tartásához, főleg pótkocsis üzemben.

Homokszórás: járművezetői parancsra.

UV - rögzítőfék átalakulása

Levegős rögzítőfék kiváltása rugóerőtárolós (RET) rögzítőfékre a '90-es évek második felében.

- Utolsó fékfokozatban történő bekapcsolás.
- Első menetfokozatban történő feloldás.

A RET-fékek beszerelésekor a kézfék feleslegessé vált, így azt kiszerezték a járműből. Fontos biztonsági funkció a rögzítőfék esetében, hogy a kisszabályzó nullába történő kapcsolásakor a működésbe lép.

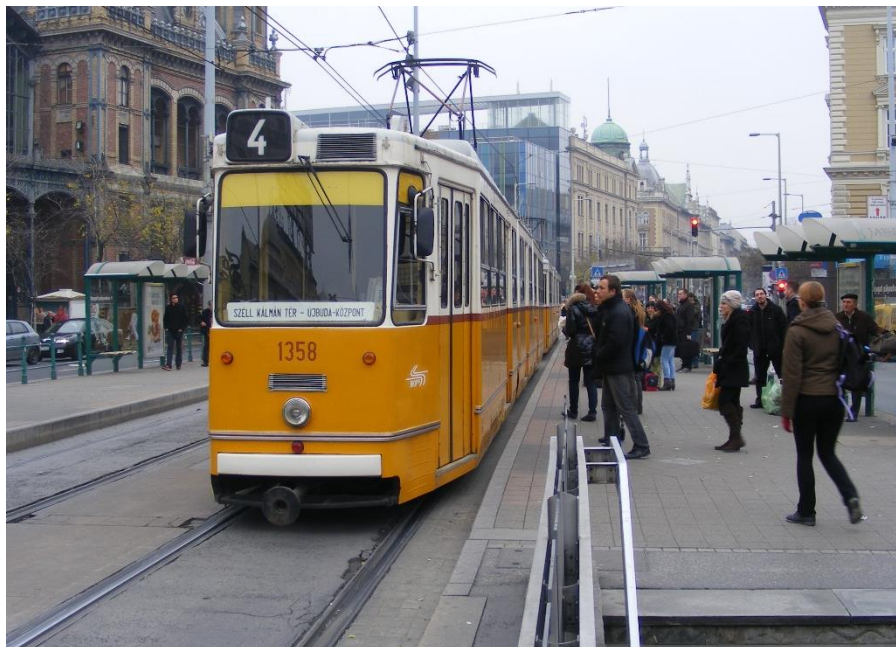
Ganz-csuklós – általános ismertető

- Üzemi fék: Villamos fék
- Rögzítőfék: Kézifék, RET-fék
- Kiegészítőfék: Sínfék, tárcsafék

A jármű kialakításakor figyelembe vették az UV járművek üzemeltetési tapasztalatait. Sajnos a visszatáplálás fékezés nem került a járműbe.
Homokszórás: járművezetői parancsra.

Ganz-csuklós jármű – rögzítőfék átalakítása

Eredetileg a járművek kézfékekkel rendelkeztek. Ez megoldás csak az első forgóvázat rögzítette.

A RET-fékek felszerelésekor a kézfék karjának funkciója megváltozott. Ma a rögzítőfékek kényszeroldását lehet velük elvégezni (hibás jármű tolásához).

- Utolsó fékfokozatban történő bekapcsolás.
- Első menetfokozatban történő feloldás.

Eredetileg a RET-fék működését egy mágnes behúzása kapcsolta be. A '80-as évek végén fordították meg a működési elvet, azóta a fékek alapállapotban be vannak húzva.

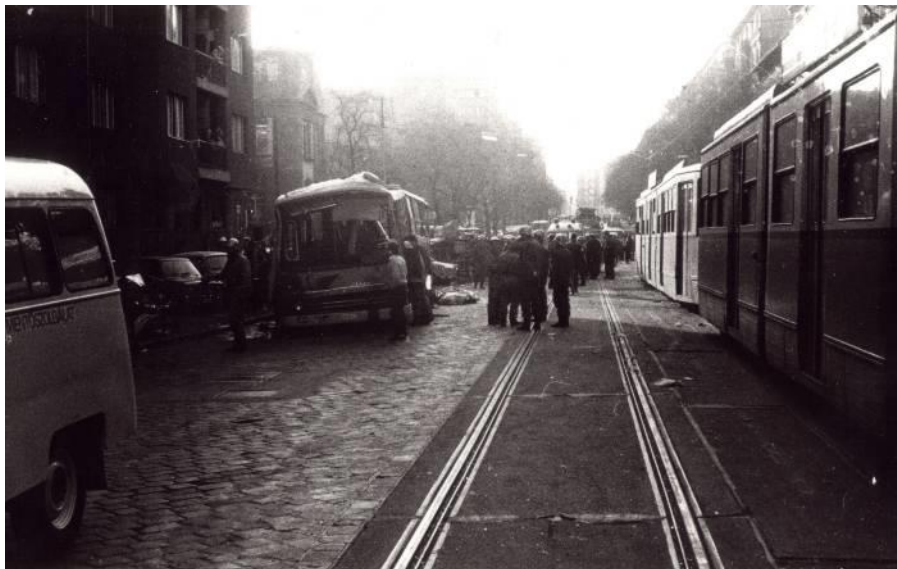
Az 1986-os baleset
Fotó: Lossonczy Miklós

A végállomásról üzemszerűen indult villamoson, a felsővezetékben lévő táplálás megszűnésekor – az akkumulátor sarujának elégeése miatt - nem működött a sem a villamosfék, sem a sínfék, sem pedig a rögzítőfék. A kézfék nem volt elegendő az elszabadult jármű megfékezésére.

A baleset után módosították a RET-fék működését, mely kiterjedt a még üzemben lévő UV járművekre is.

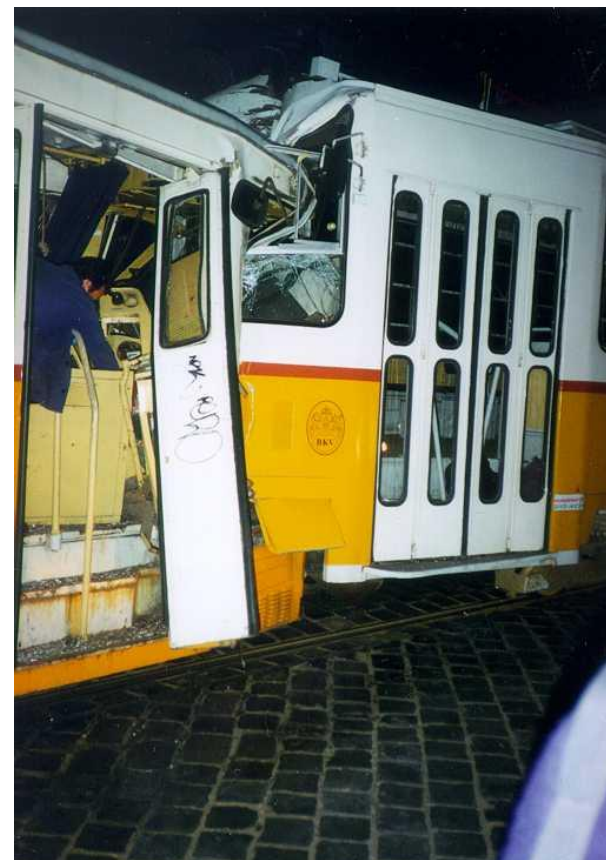
Az 1996-os baleset

A jármű vezető nélkül indult el a kocsiszínből (Hungária ksz.), végigment a Salgótarjáni úton, majd a Népszínház utcában rohant bele az előtte, menetrend szerint közlekedő 37-es villamosba.

A baleset oka: a járművet „meneten” hagyták.

Fontos esemény, az „*akaratlan elindulás gátló*” megvalósításában.

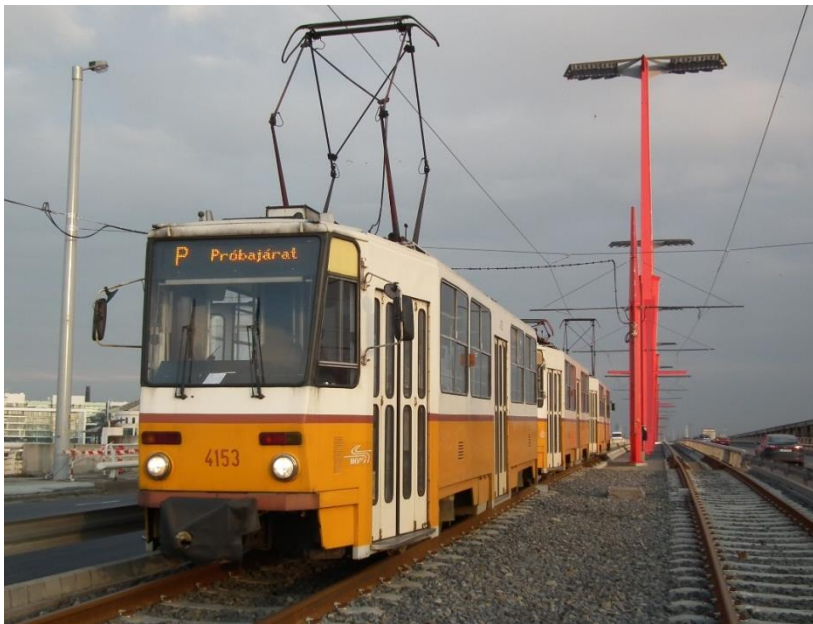
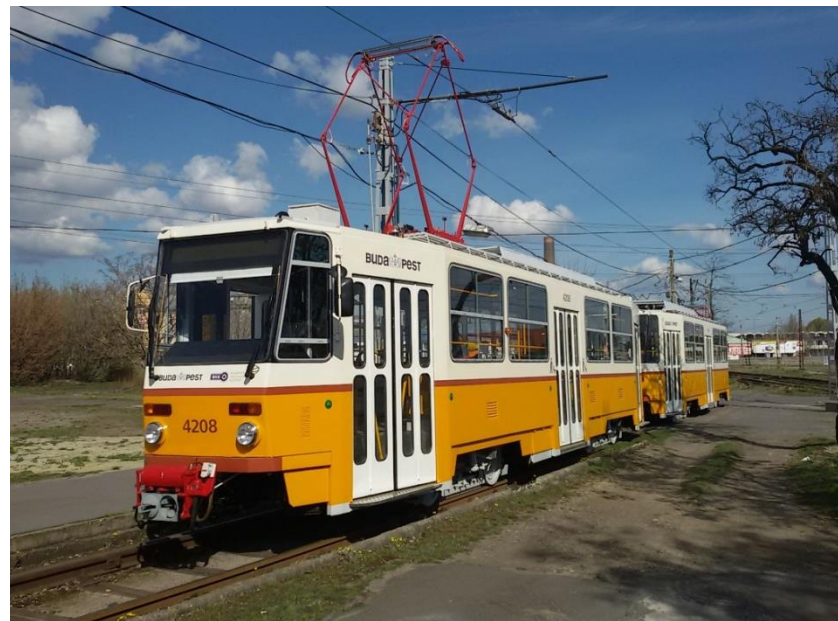
Tatra T5C5, T5C5K2 – általános ismertető

- Üzemi fék: Villamos fék (csúszásvédelem)
- Rögzítőfék: RET-fék
- Kiegészítőfék: Sínfék

Tapadás növelése:

- Fékezés során, csúszás esetén homokszórás
- Kerék kipörgése esetén, motoráram csökkentése

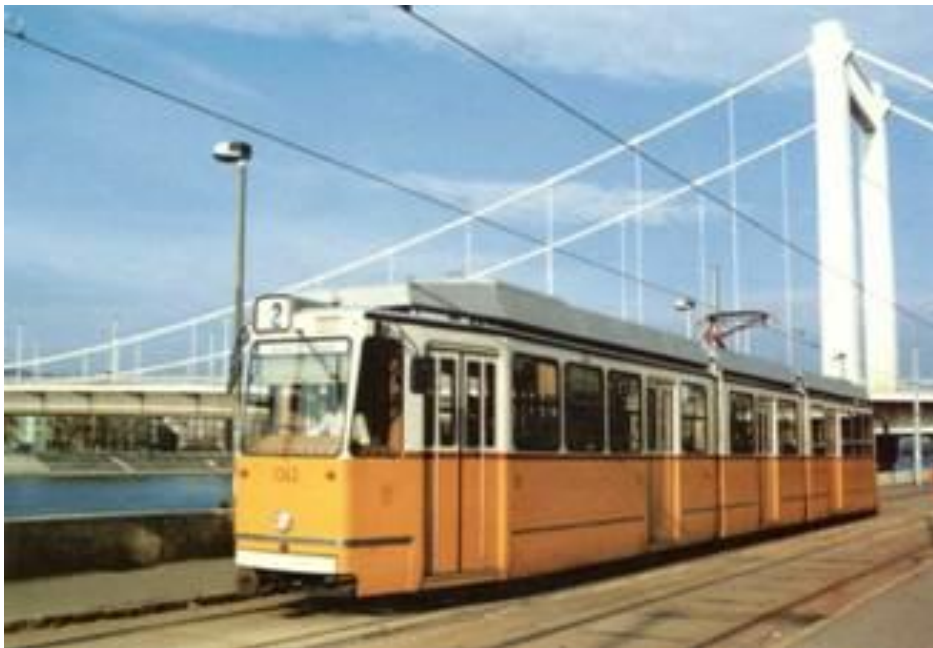
Ganz KCSV-7 – általános ismertető

- Üzemi fék: Villamos fék (csúszásvédelem)
- Rögzítőfék: Kézifék, RET-fék
- Kiegészítőfék: Sínfék, tárcsafék

A korszerűsített Ganz csuklós villamosok már GTO-szaggató berendezésekkel rendelkeznek. Ezek felelnek a jármű gyorsításáért, fékezéséért. Emellett lehetővé teszi, hogy a jármű visszatápláljon a hálózatba.

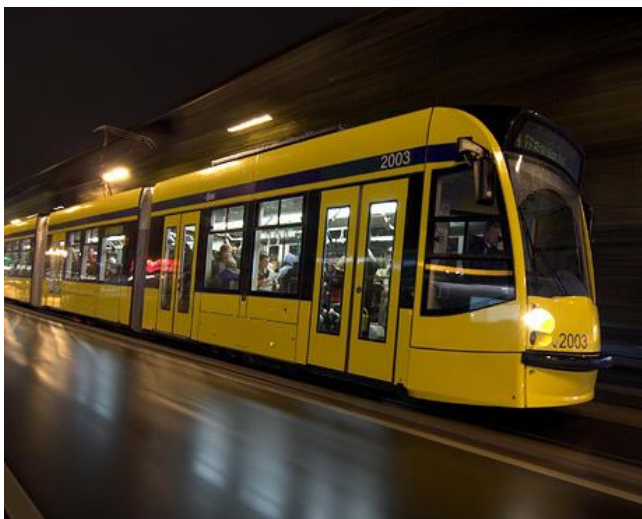
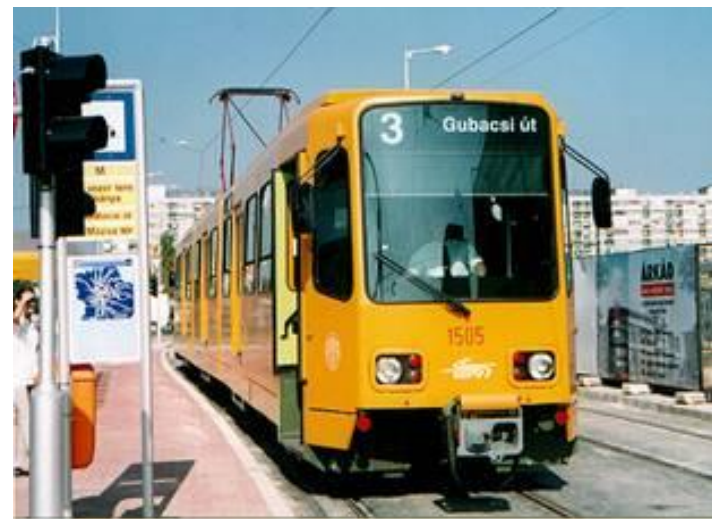
Combino, CAF, TW6000-TW6100 járművek

- Üzemi fék: Villamos fék (csúszsvédelem)
- Rögzítőfék: RET-fék (hidraulikus)
- Kiegészítőfék: Sínfék, tárcsafék

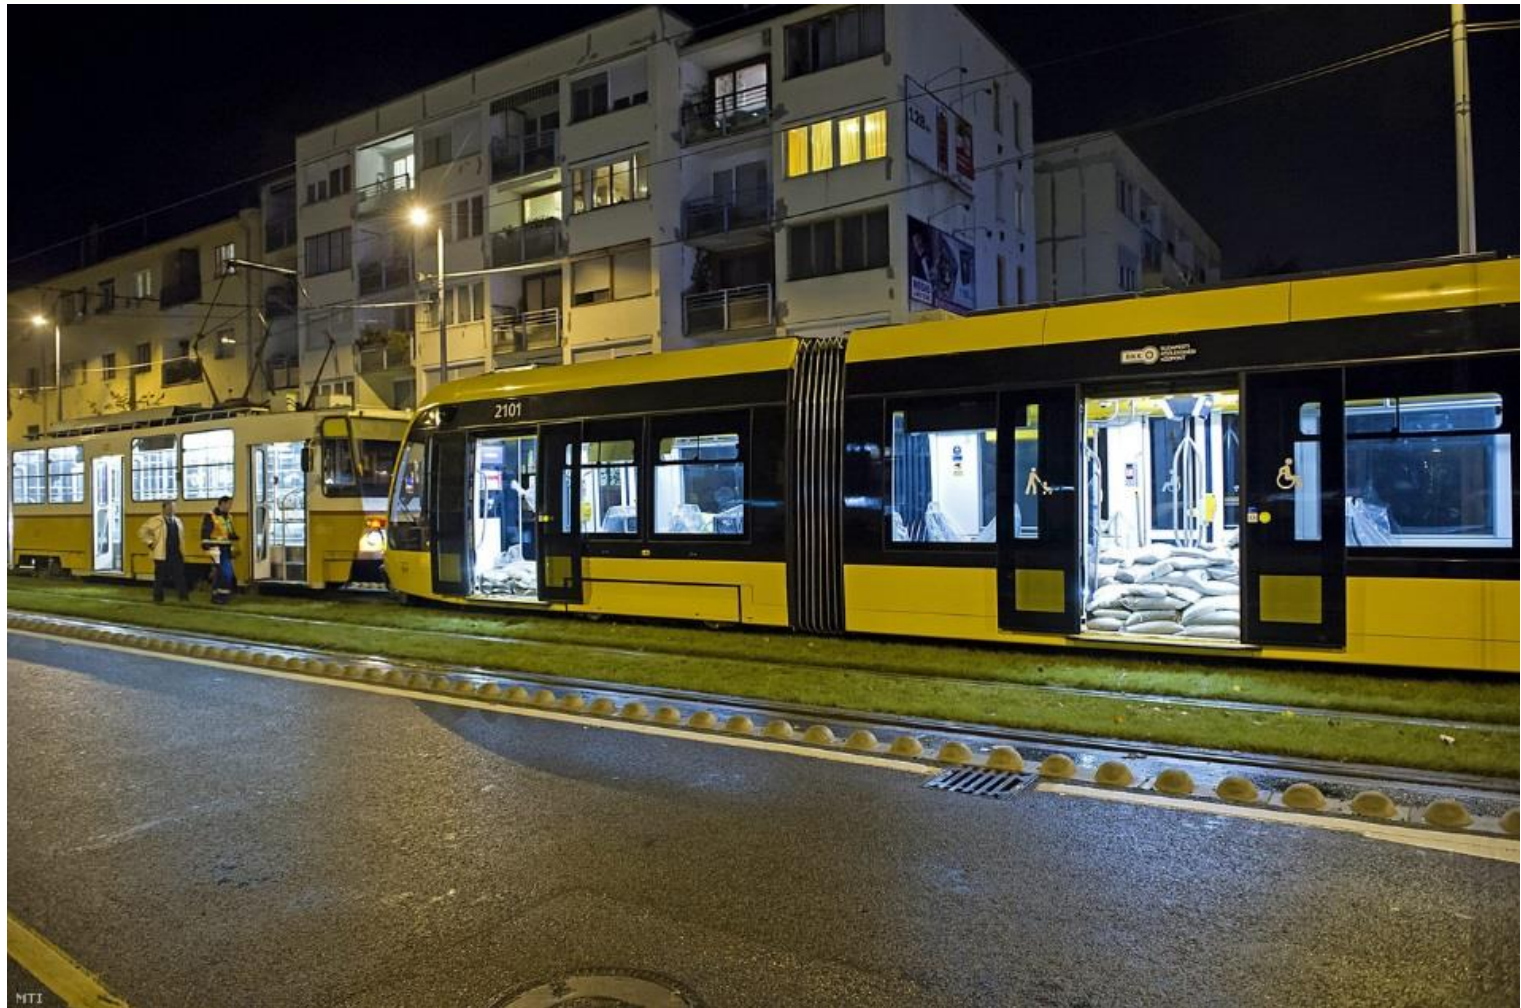
CAF Urbos 3/5, CAF Urbos 3/9 – 2015-ös baleset

A jármű kerekei a Hengermalom úti megállót követő ívben megcsúsztak. A szinkroncsúszást miatt a problémát a járművezérlő nem érzékelte, a sínfék vezérlésének kialakítása következtében azok nem voltak működőképesek. A villamos az előtt álló forgalmi kocsinak ütközött.

A baleset oka: a sínfék működtetés kialakítása.
