Közlekedéstechnikai Napok

Hogy is történt az 1968-as mendei baleset...

1968. december 22.

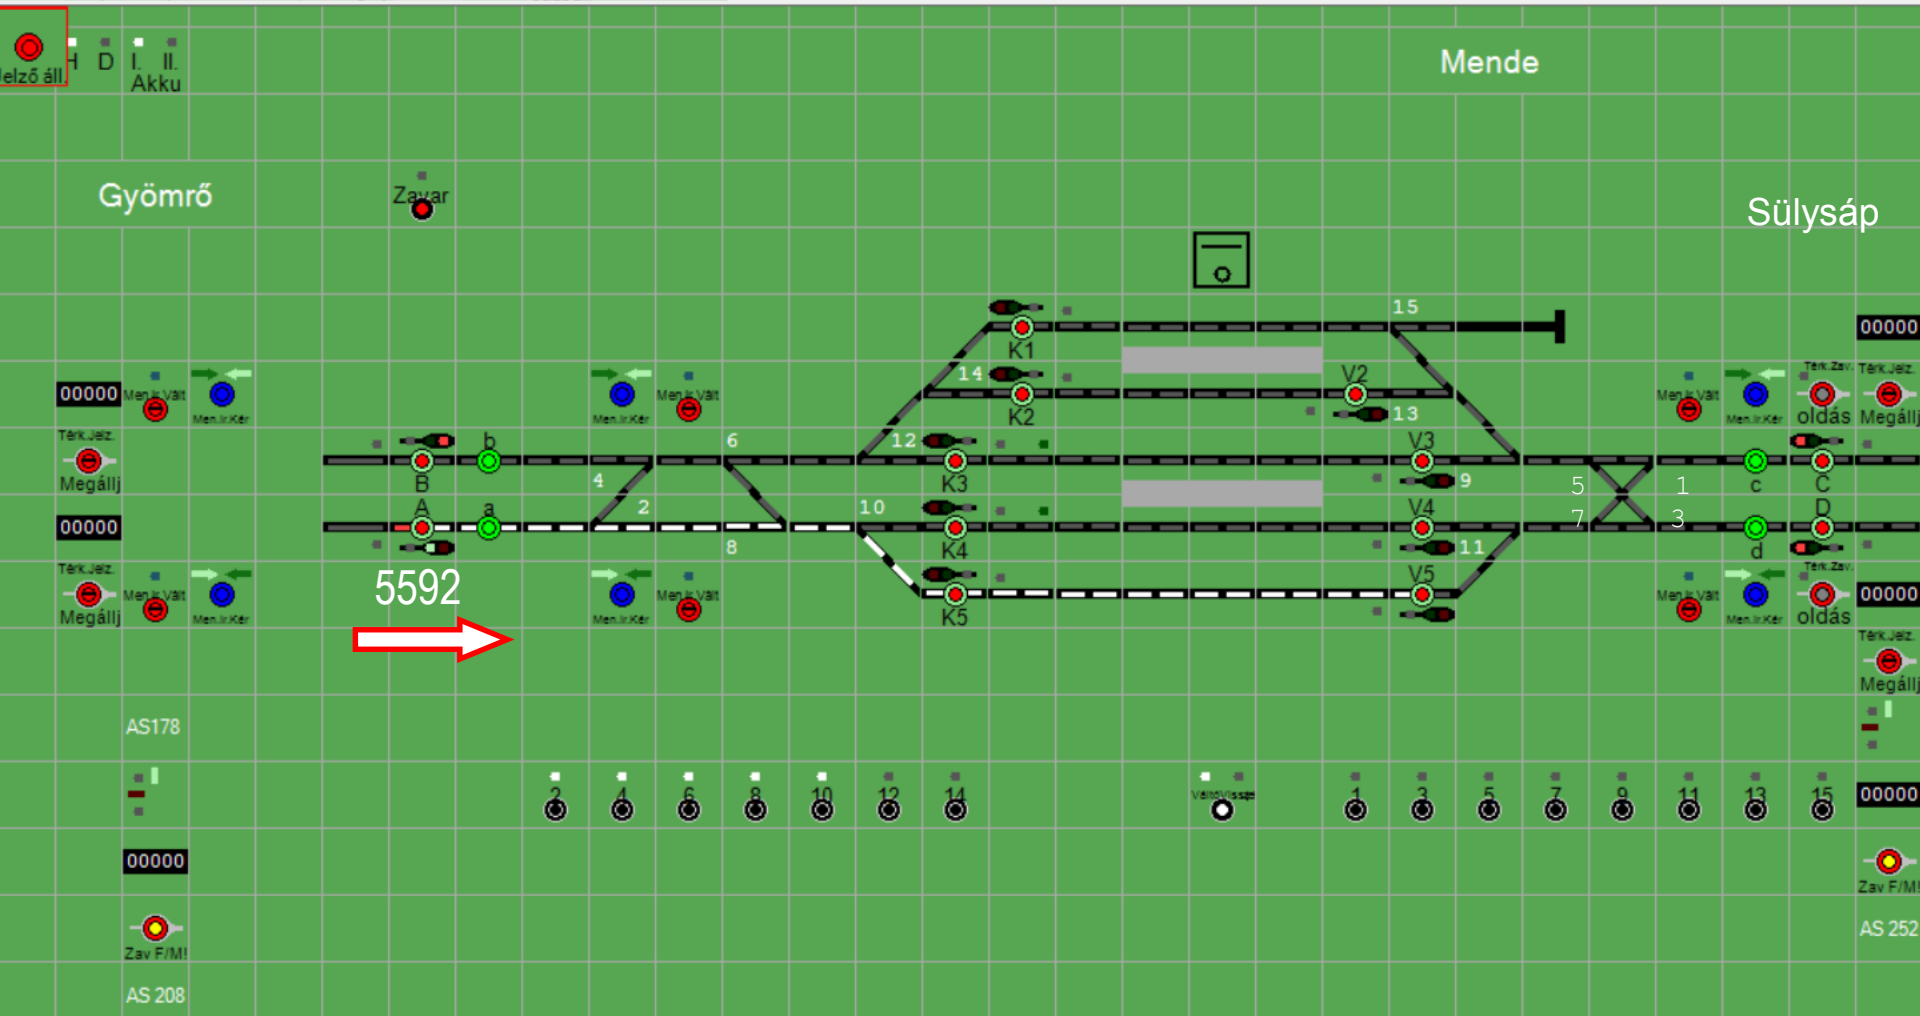
16:32 órakor az 5592 sz. vonat megérkezik Mende állomásra

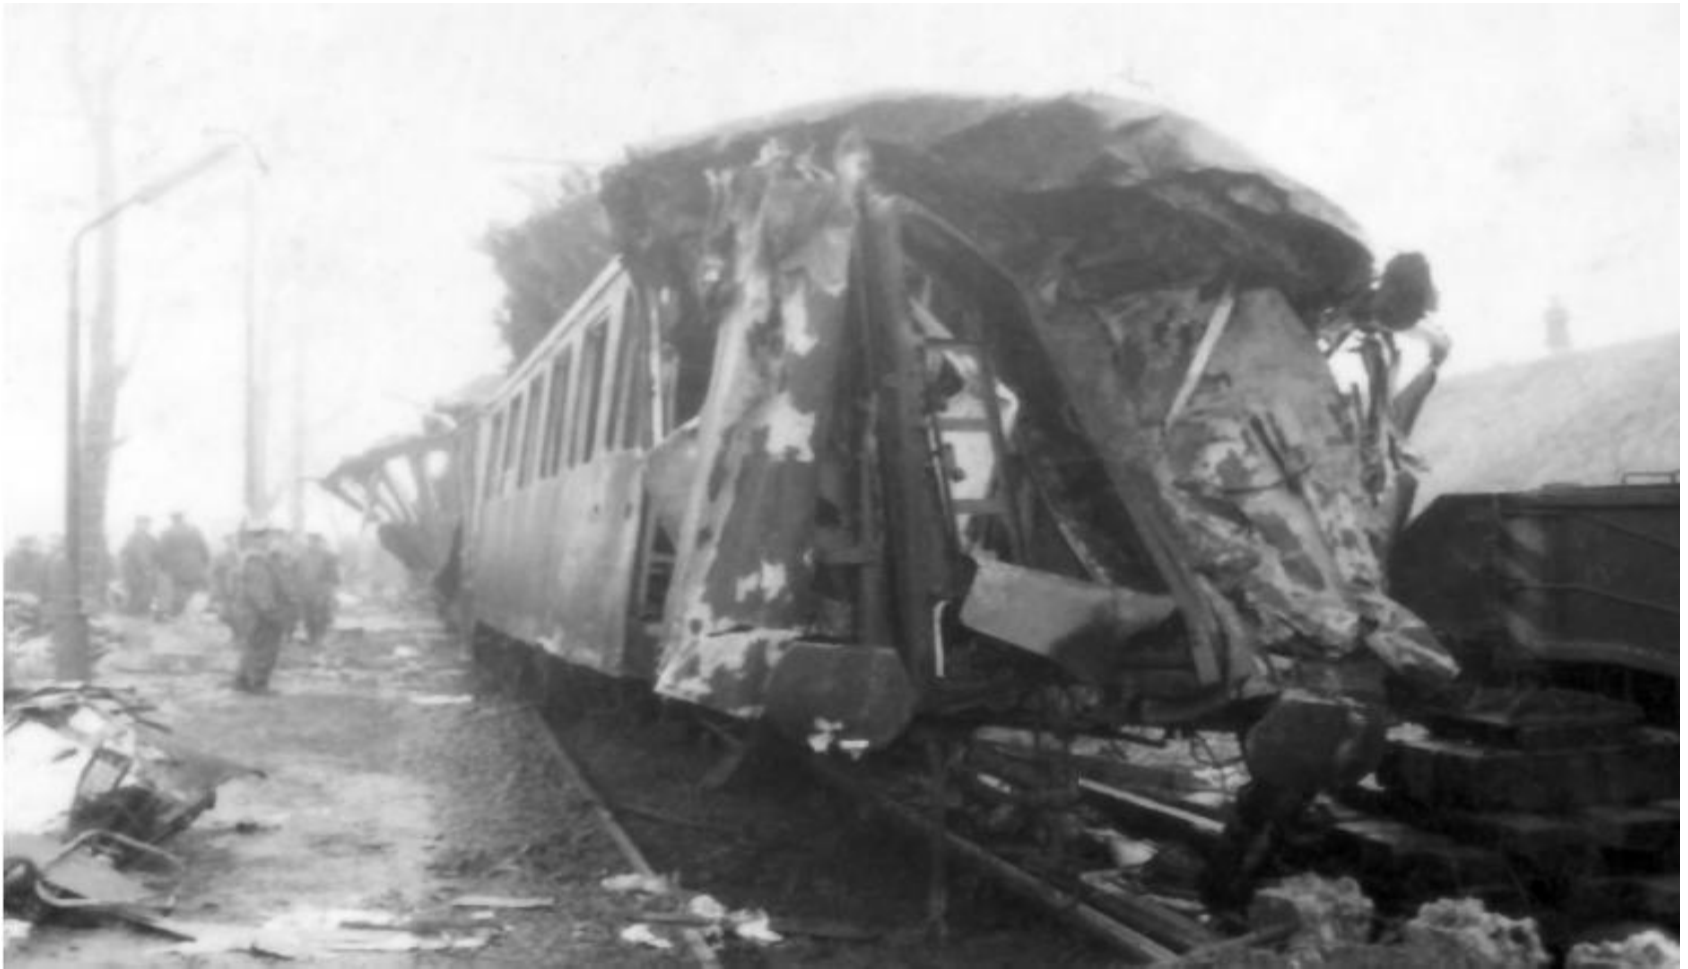
▼ *A 141-es Bivalyt a főkeret sérülése miatt nem lehetett visszahelyezni a sínre*

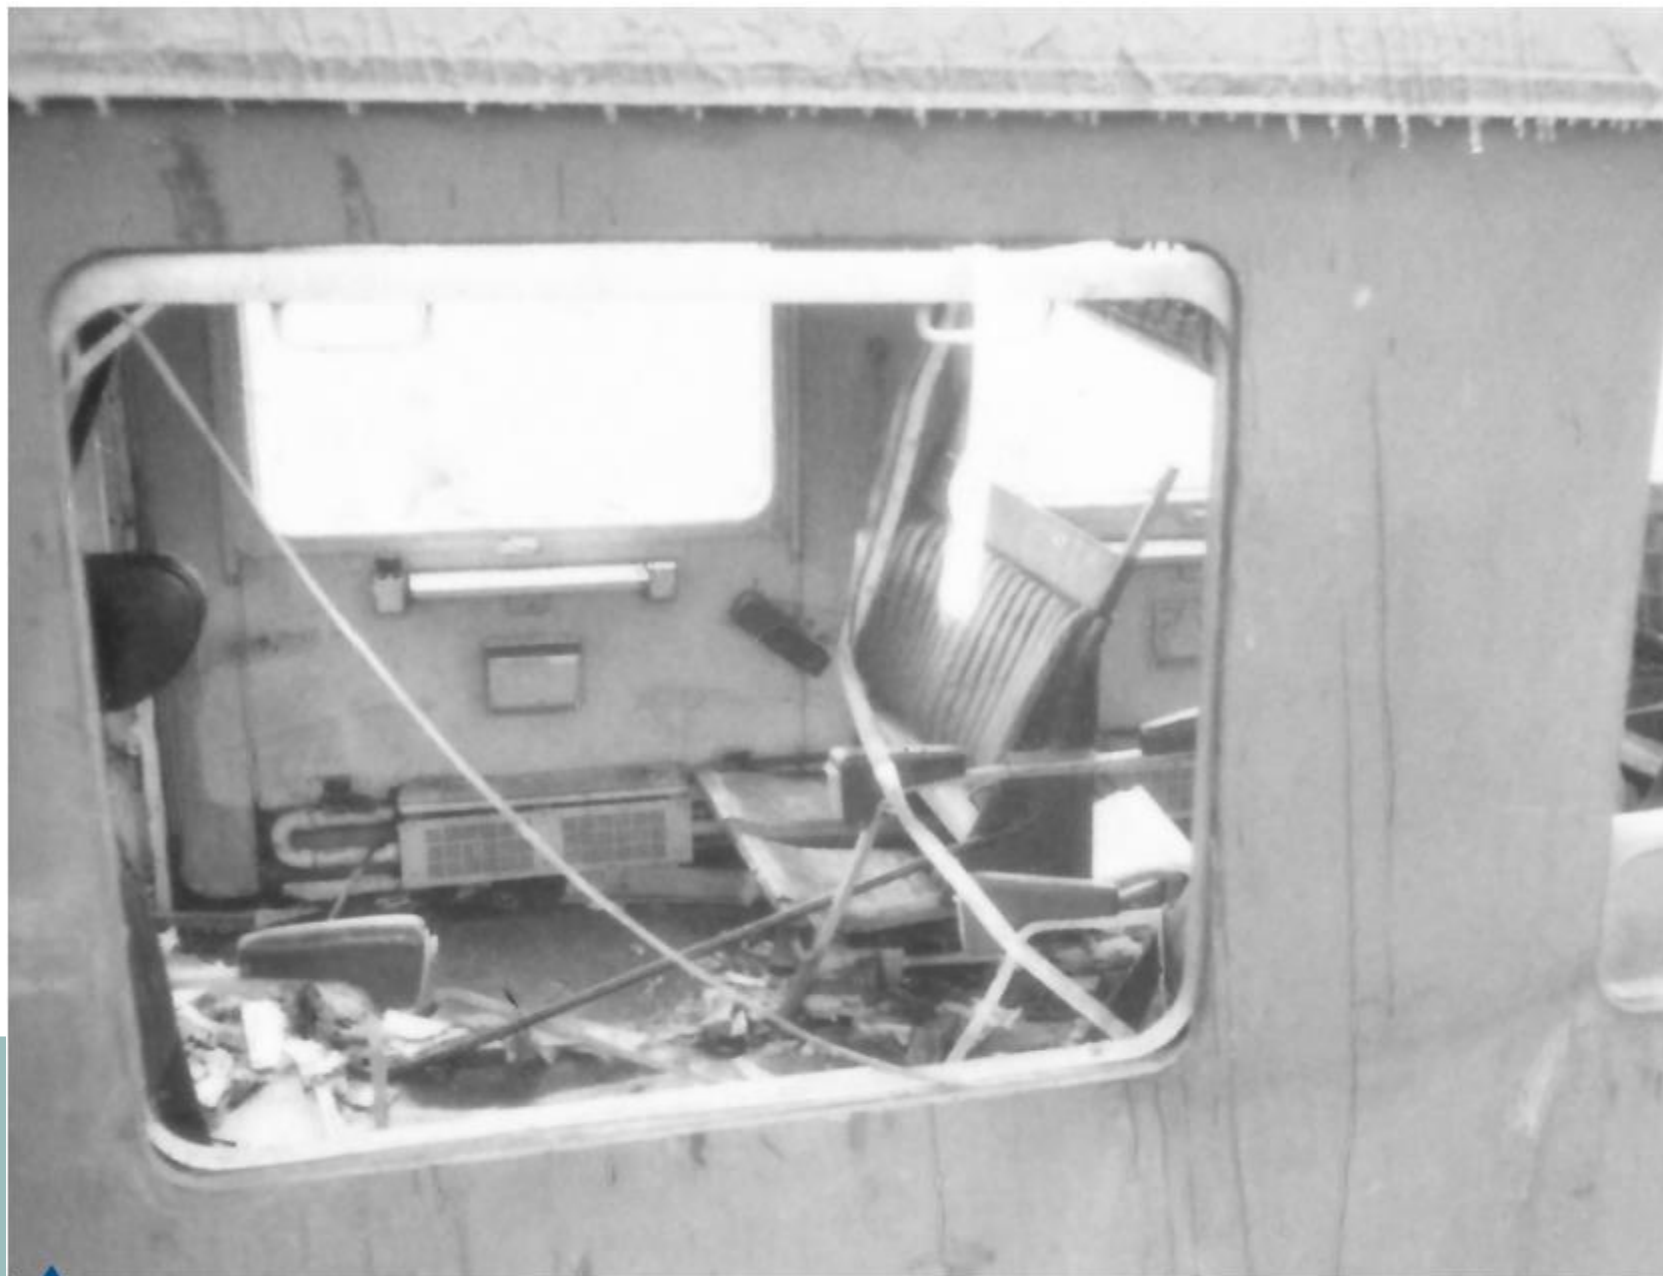
▲ A még viszonylag épen maradt karosszériájú kocsikban is kiszakadtak a helyükről az ülések

Nem maradt esély a túlélésre. Az irgalmatlan erejű ütközés következtében a 424-es mögé kapcsolt személykocsi teljesen összetört

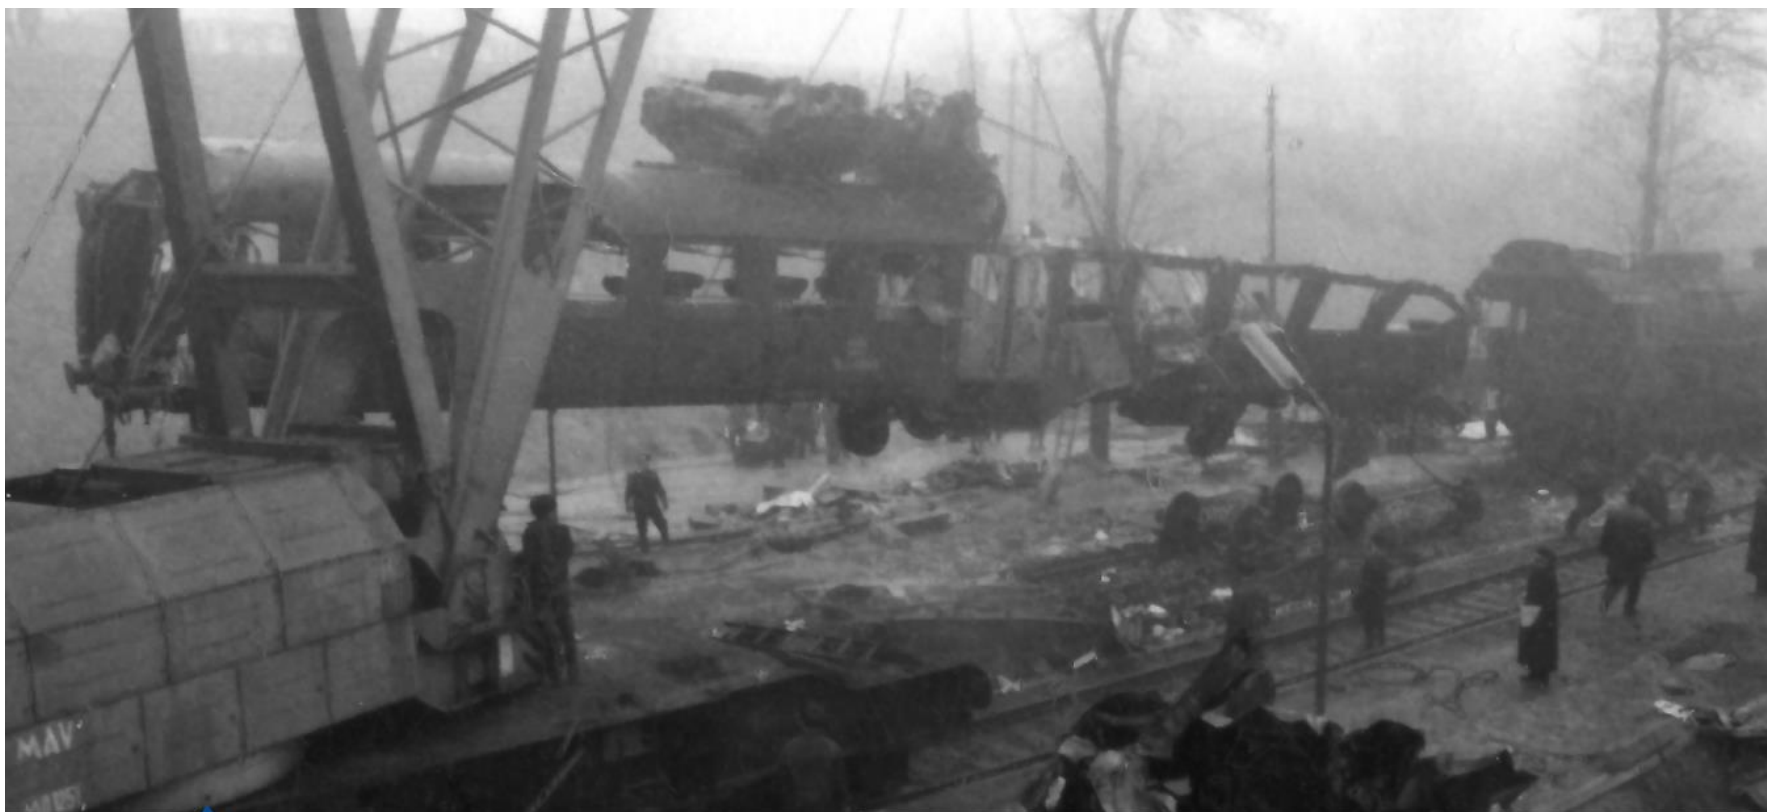
▲ Munkában a hatvantonás baleseti daru. A személykocsik maradványait a pálya bal oldalára rakták
