A BKV Zrt. közúti vasúti járműállományát érintő fejlesztések, az ezekkel kapcsolatos üzemeltetési tapasztalatok

2017. október 18-20.

Borbás Péter Dániel
üzemigazgató

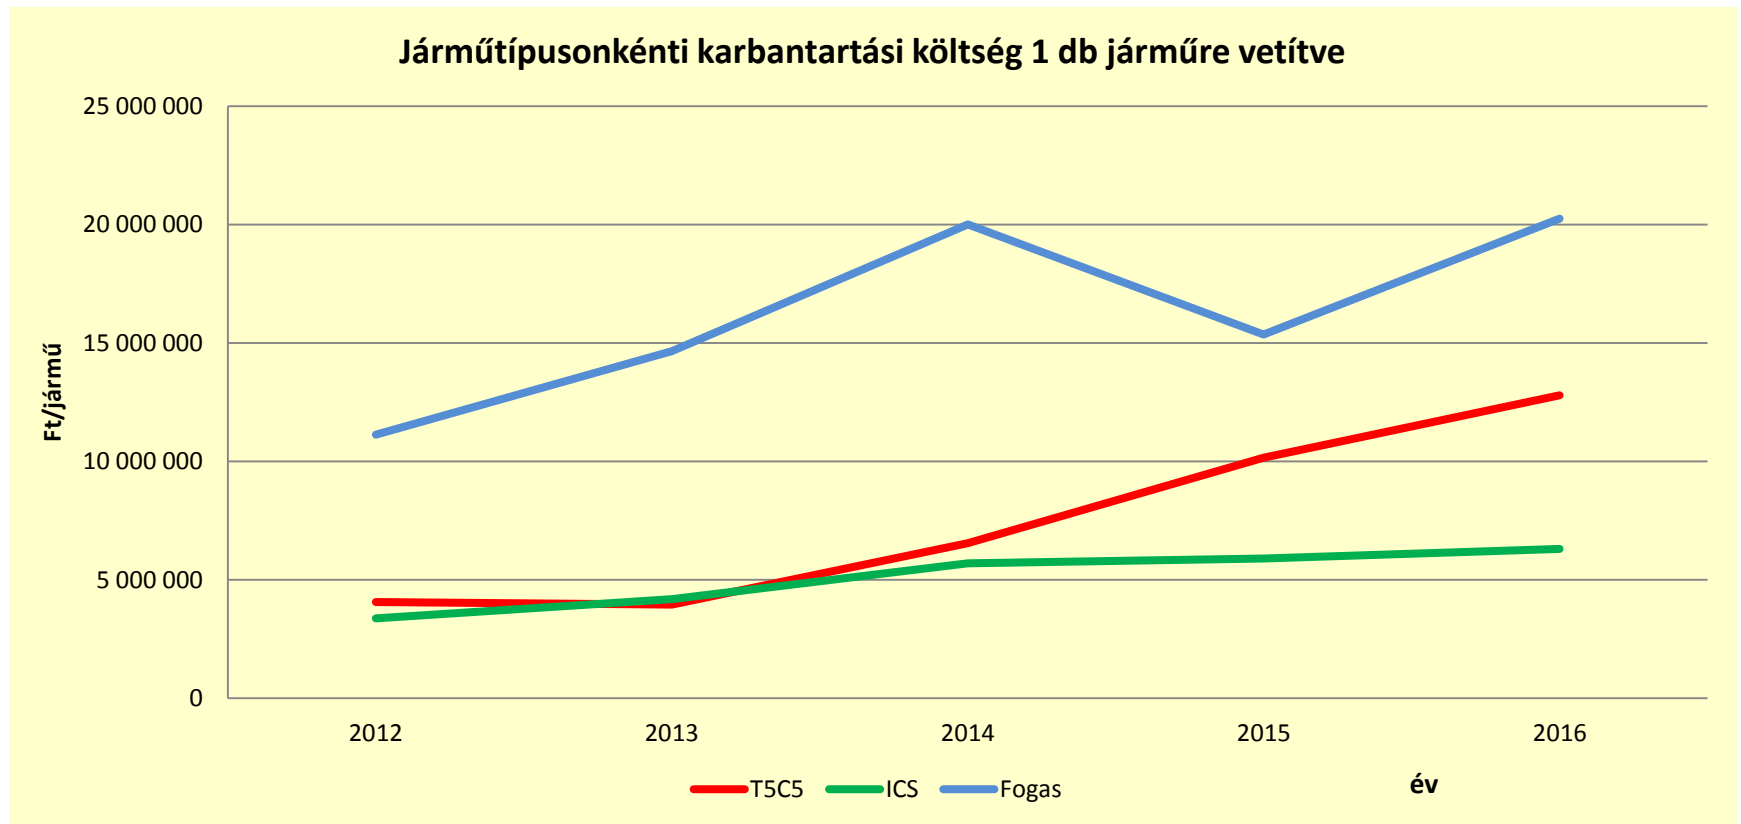
Néhány járműtípus ráfordítás-igényének változása

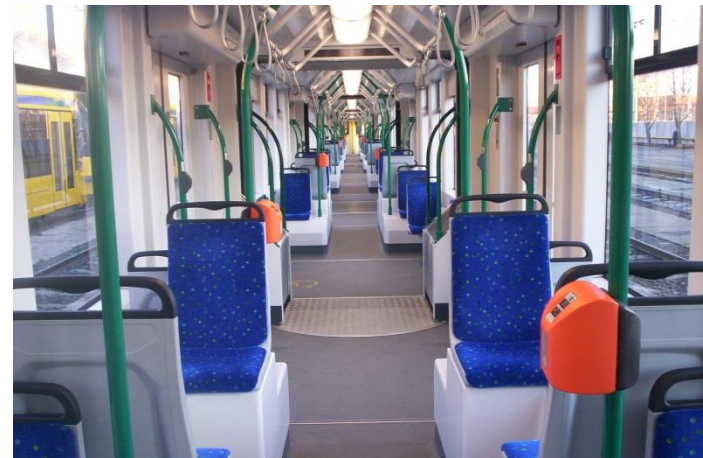
A budapesti villamosok jellemzői:

- 2.400 mm szélesség
- Kétirányú közlekedésre alkalmas jármű
- Első ajtók szélessége
- Kétoldali ajtó
- 1435 mm nyomtáv
- 600 V vontatási feszültség
- 20 méteres minimális ívsugár

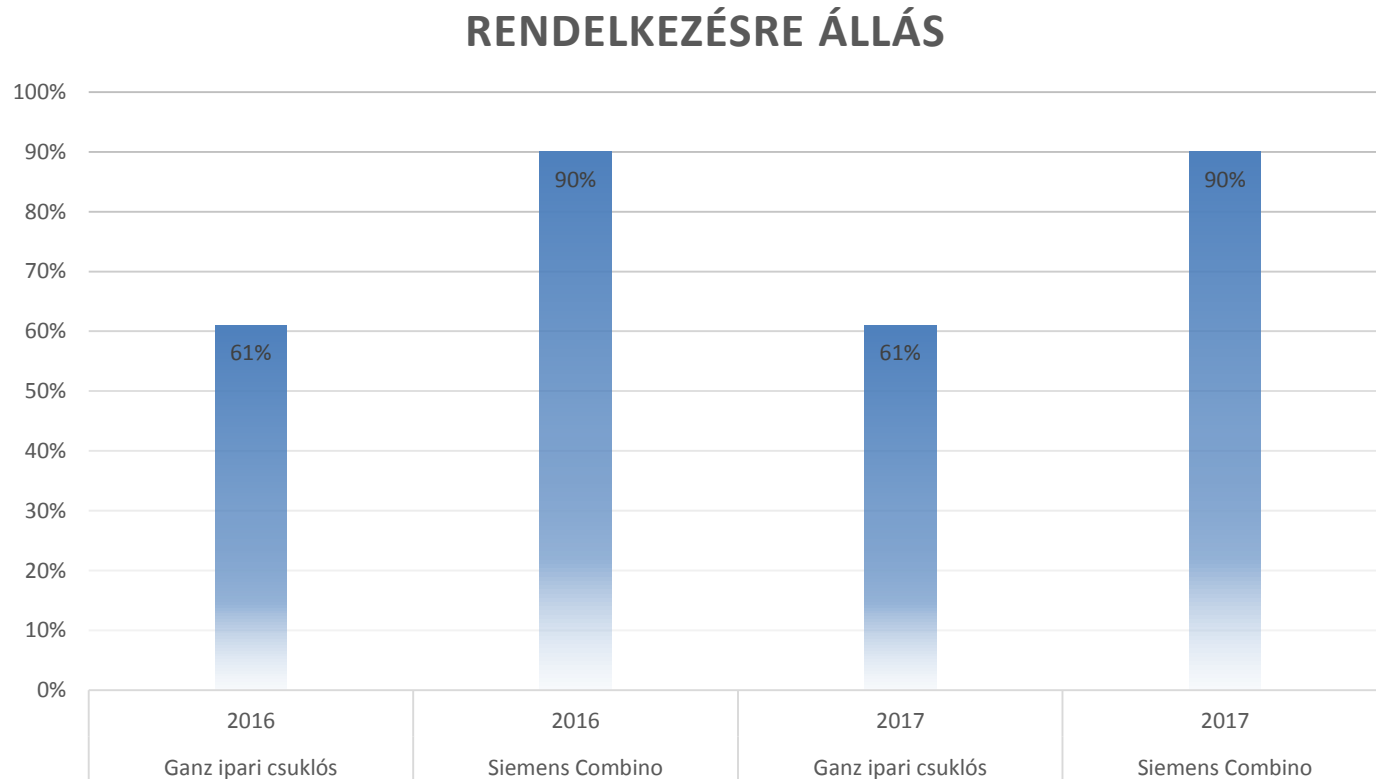
➤ Megnövekedett rendelkezésre állás

➤ CAF járművek szerződésben foglalt rendelkezésre állása: 91%

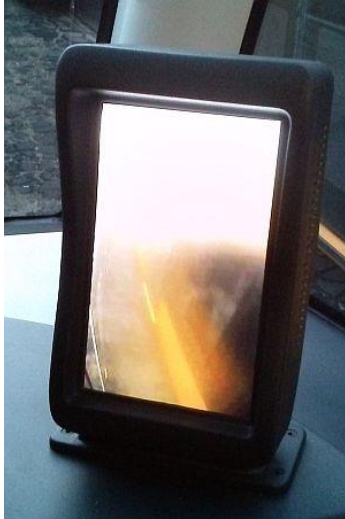
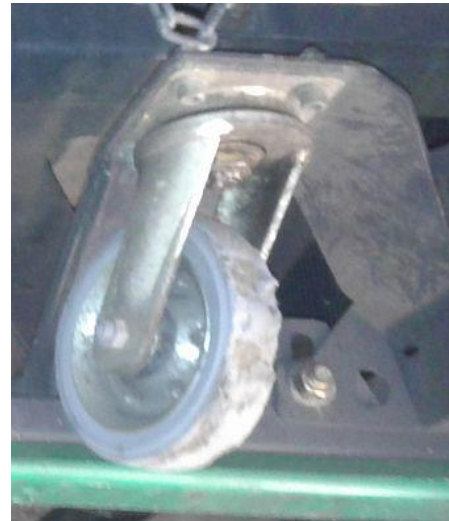
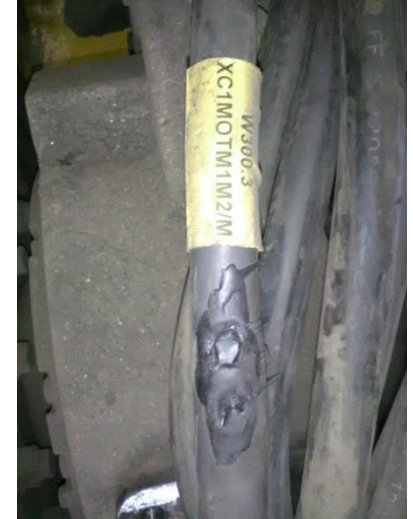
CAF járművek „gyermekbetegségei”

- Párásodó visszapillantó kamera
- Fülkeajtók törési
- Cserealkatrészek gyártási pontatlansága
- Életmentő szerkezeti problémái
- Elektronikai kábelek kidörzsölődése

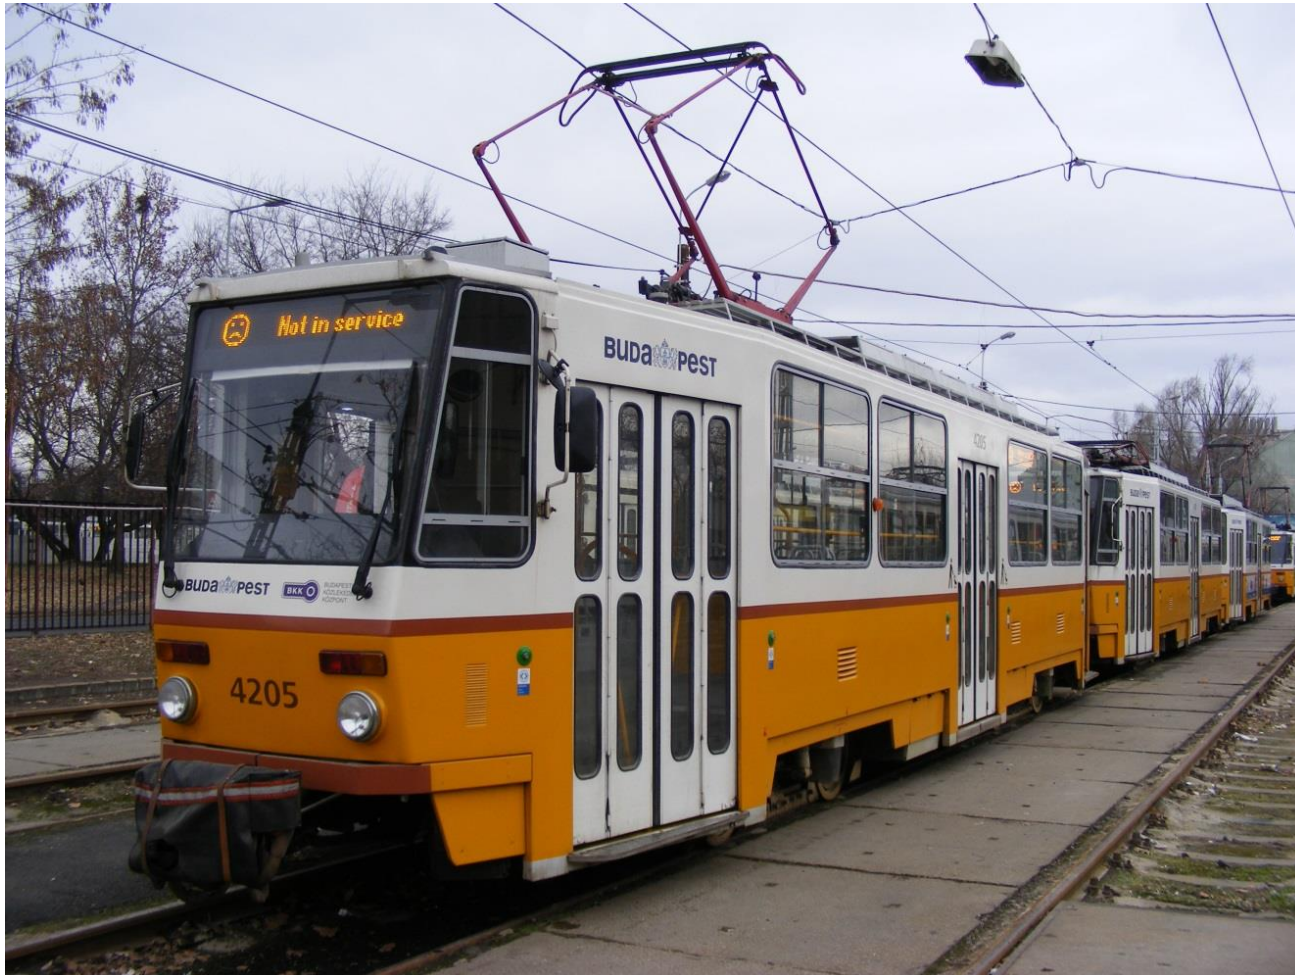
T5C5 korszerűsítési program

- T5C5 járművek korszerűsítésének folytatása
- KCSV-7 típusú járművek felújítása
- Kísérleti TW6100 típusú jármű

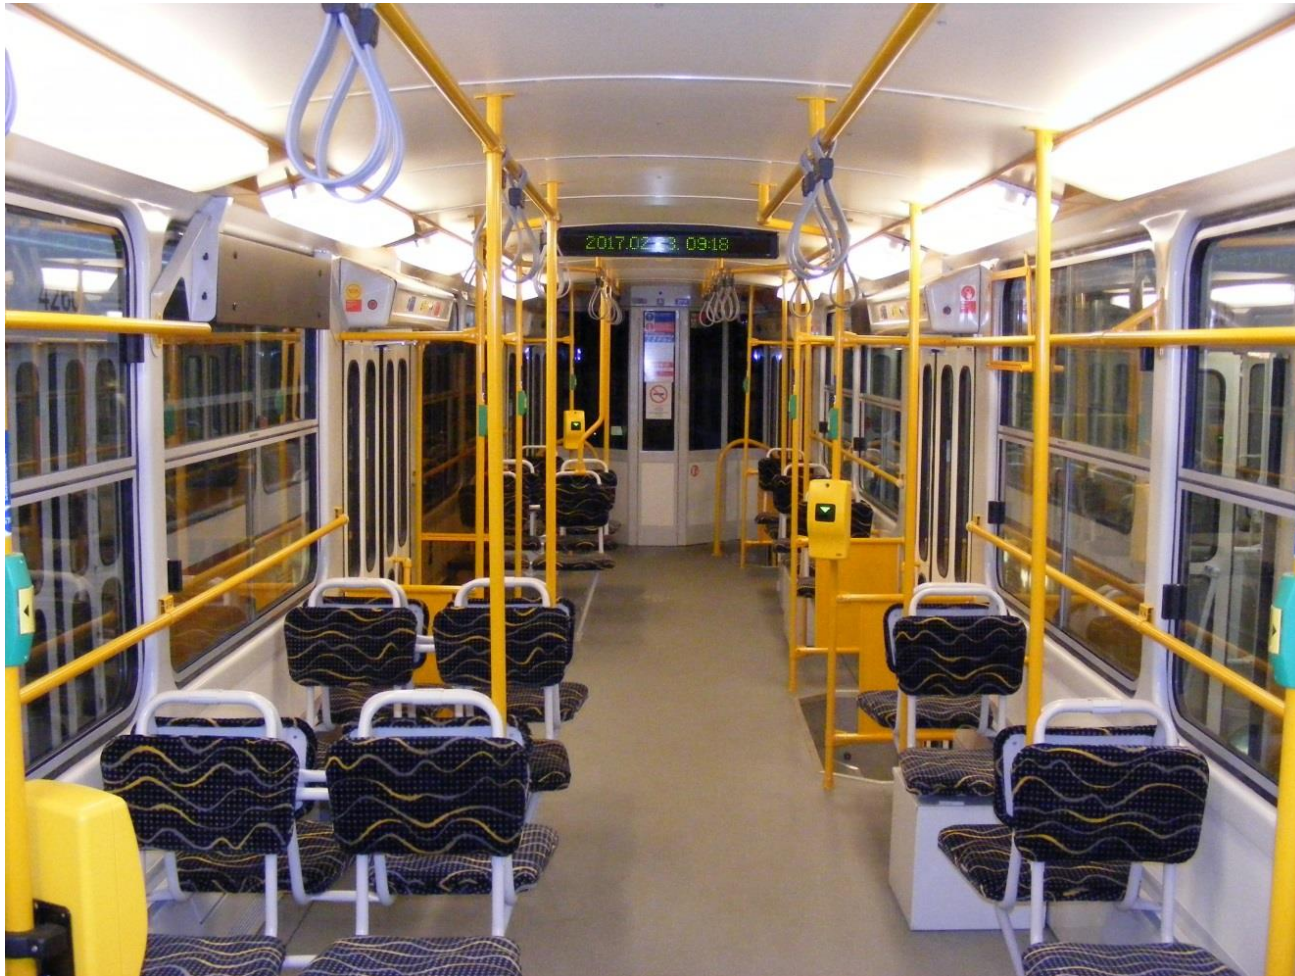
T5C5 korszerűsítési program

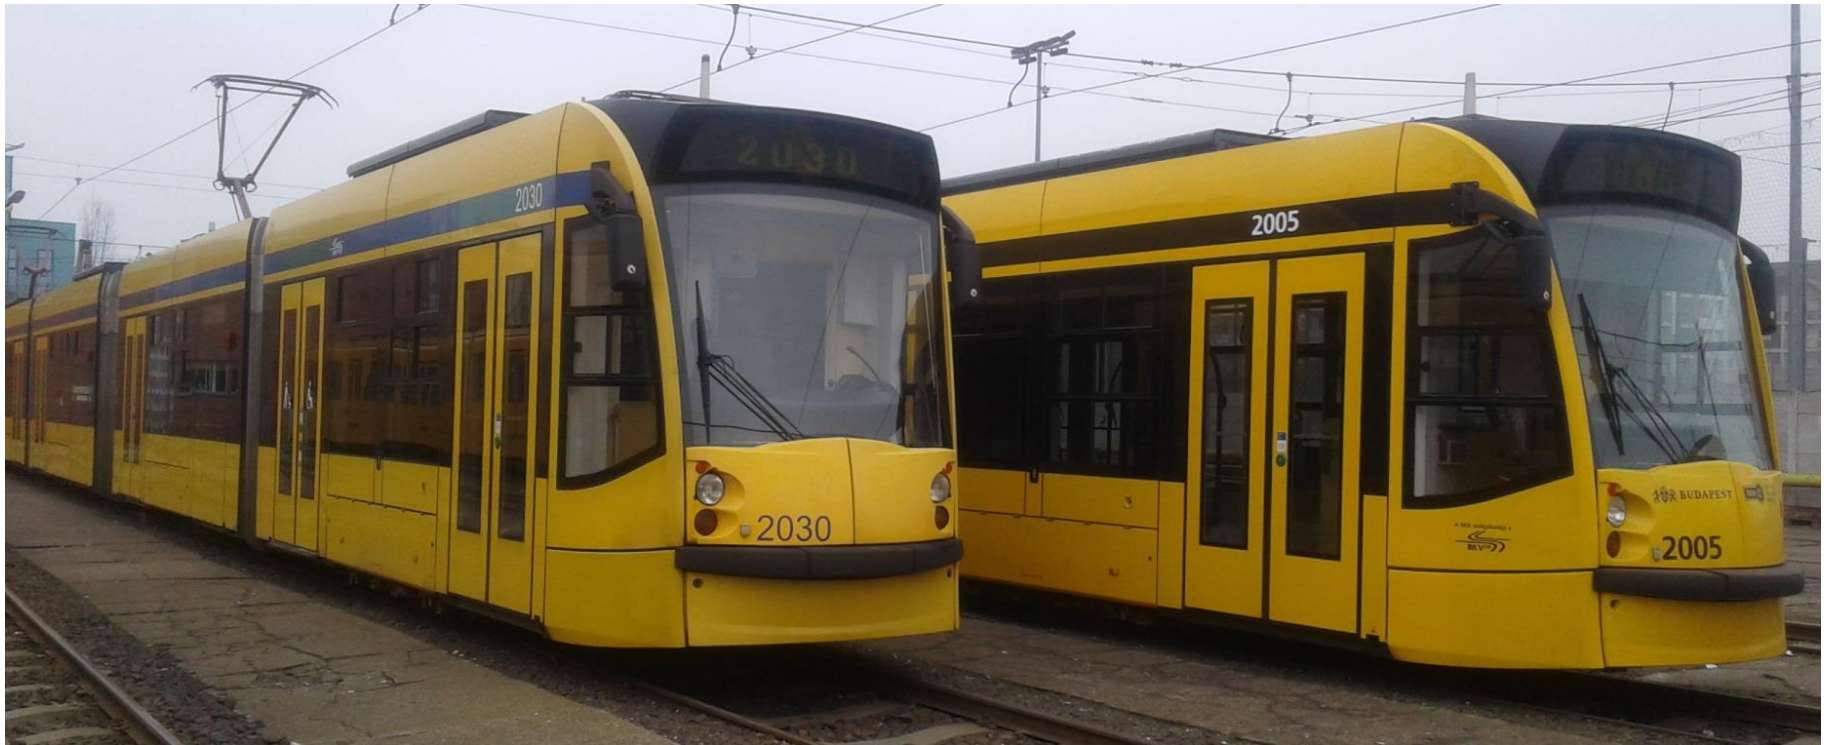
Siemens Combino típusú villamos felújítása

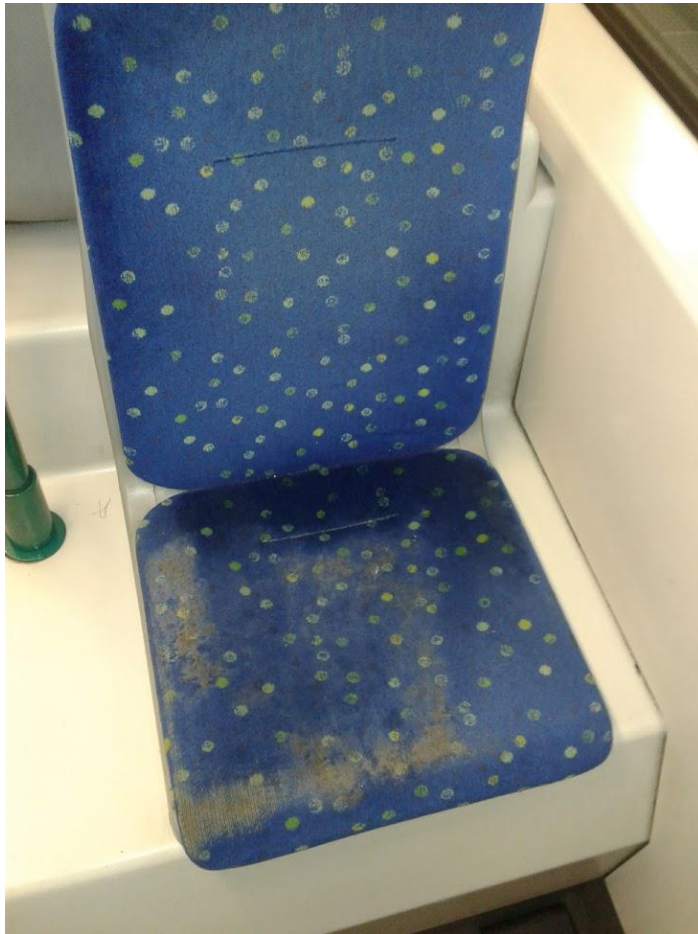
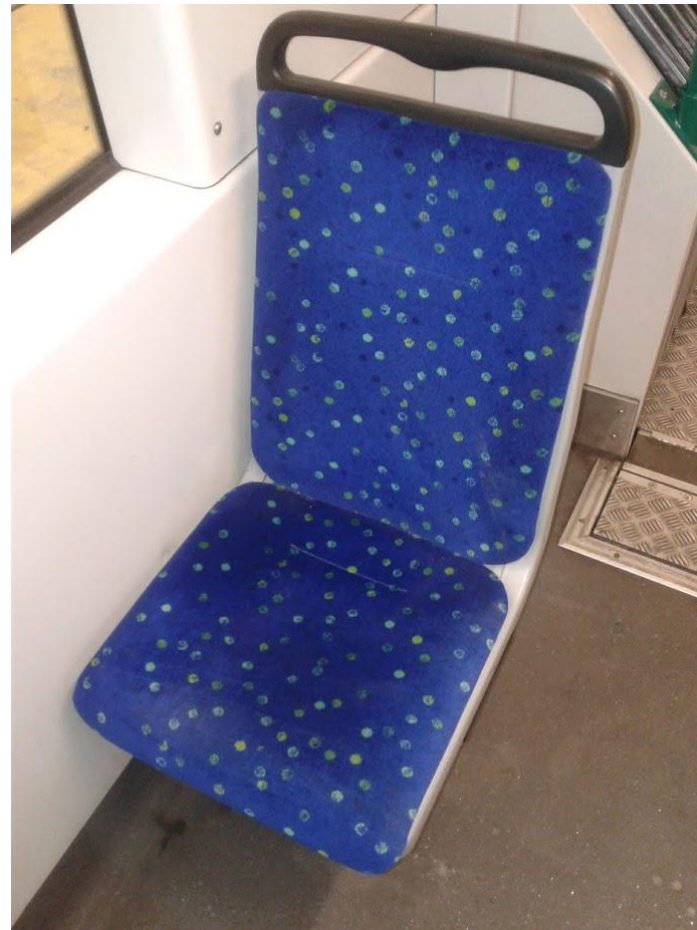
Siemens Combino típusú villamos felújítása

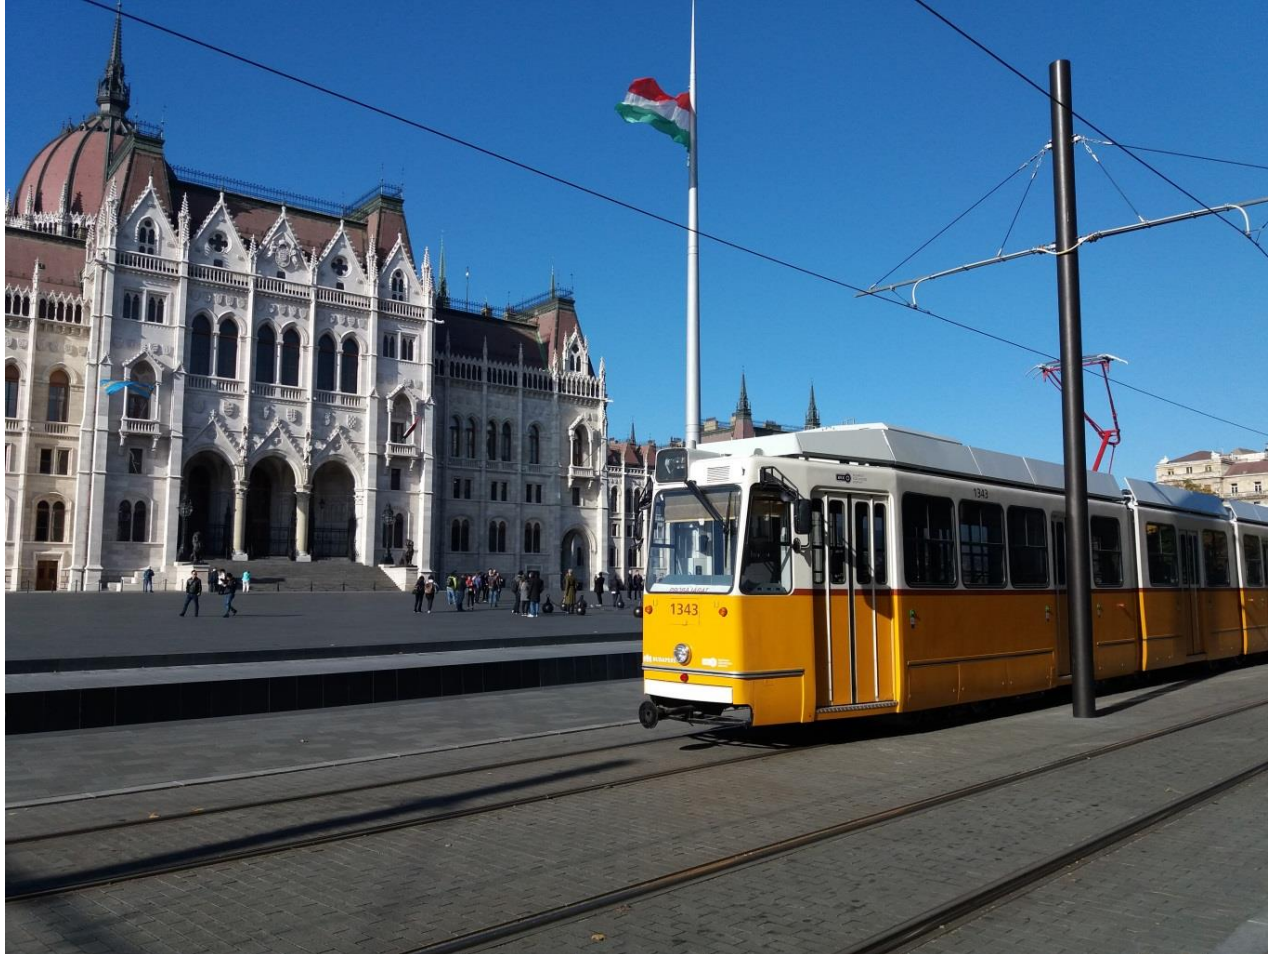
KCSV-7 típusú villamos felújítása
