A Nyugati téri szabadon szerelt
utófeszített vasbeton felüljáró
hídvizsgálatának és próbaterhelésének
tapasztalatai

SPECIÁLTERV
ÉPÍTŐMÉRNÖKI KFT.

Nyugati téri felüljáró hídvizsgálata

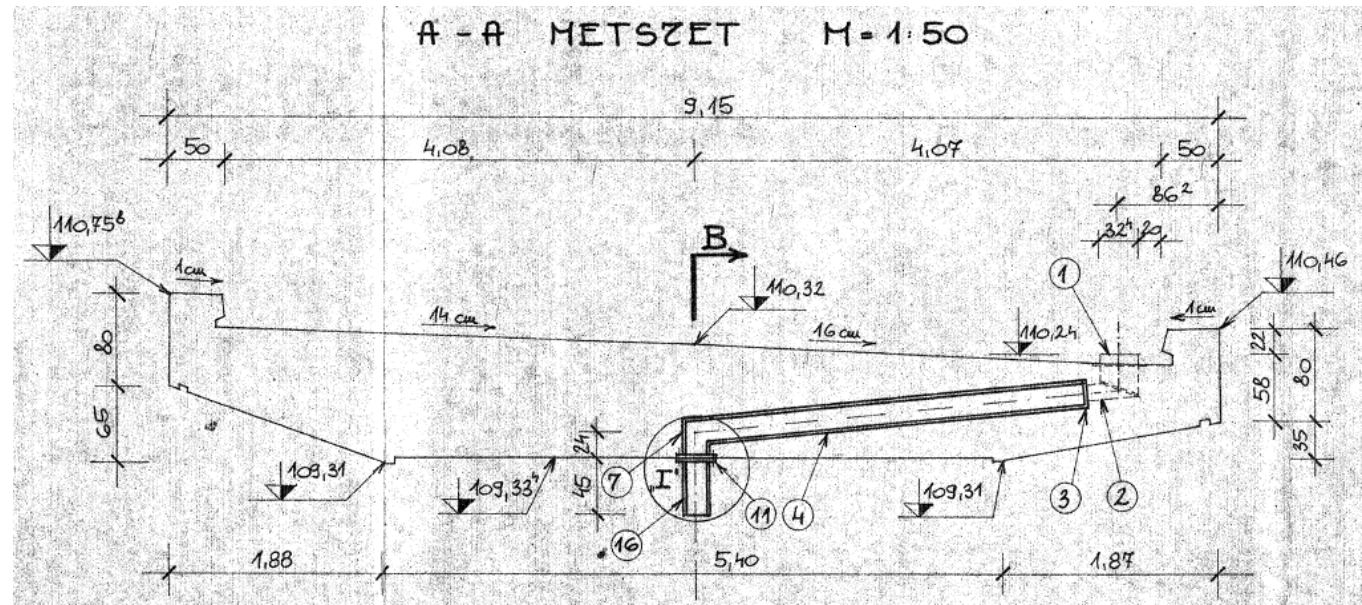
Hibák

- Saru
- Dilatáció
- Burkolat és szigetelés
- Vízvezetés

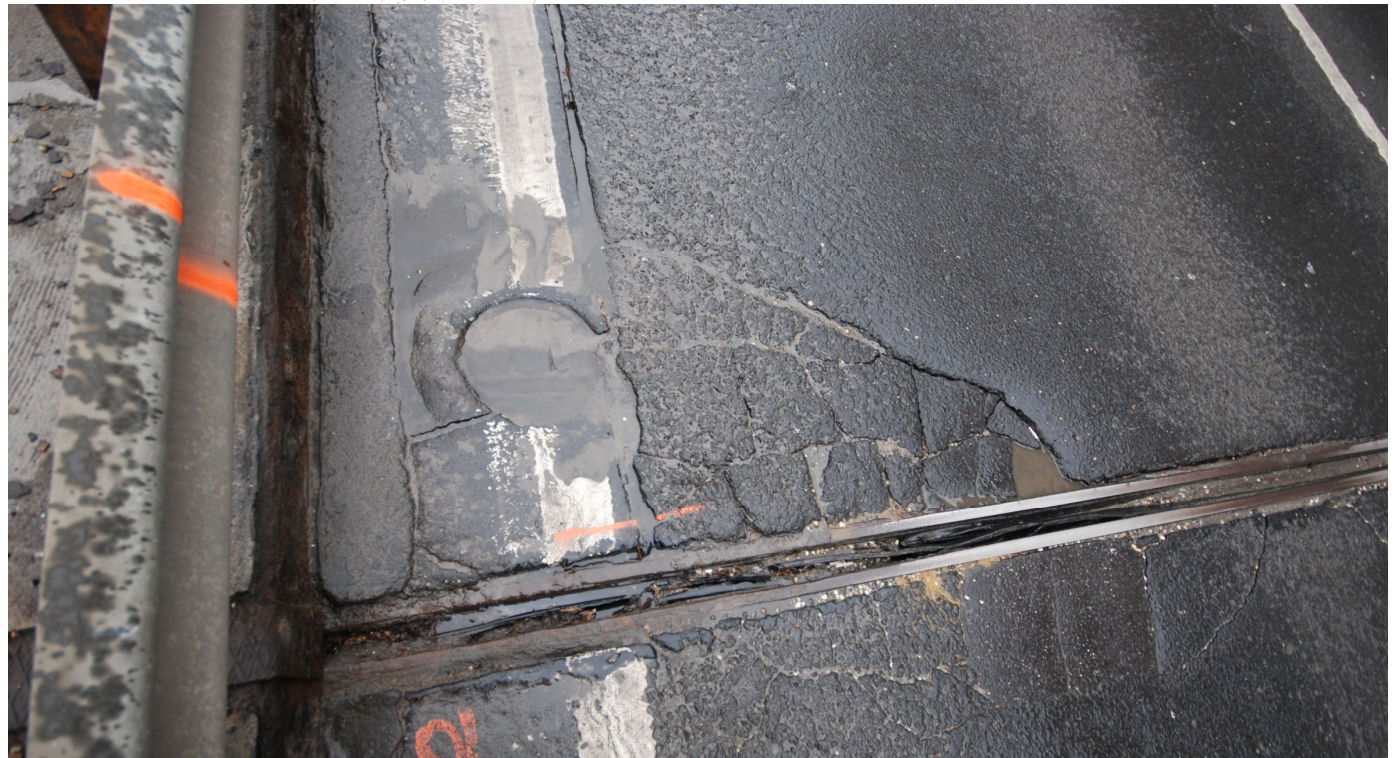
Hibák

- Saru
- Dilatáció
- Burkolat és szigetelés
- Vízvezetés

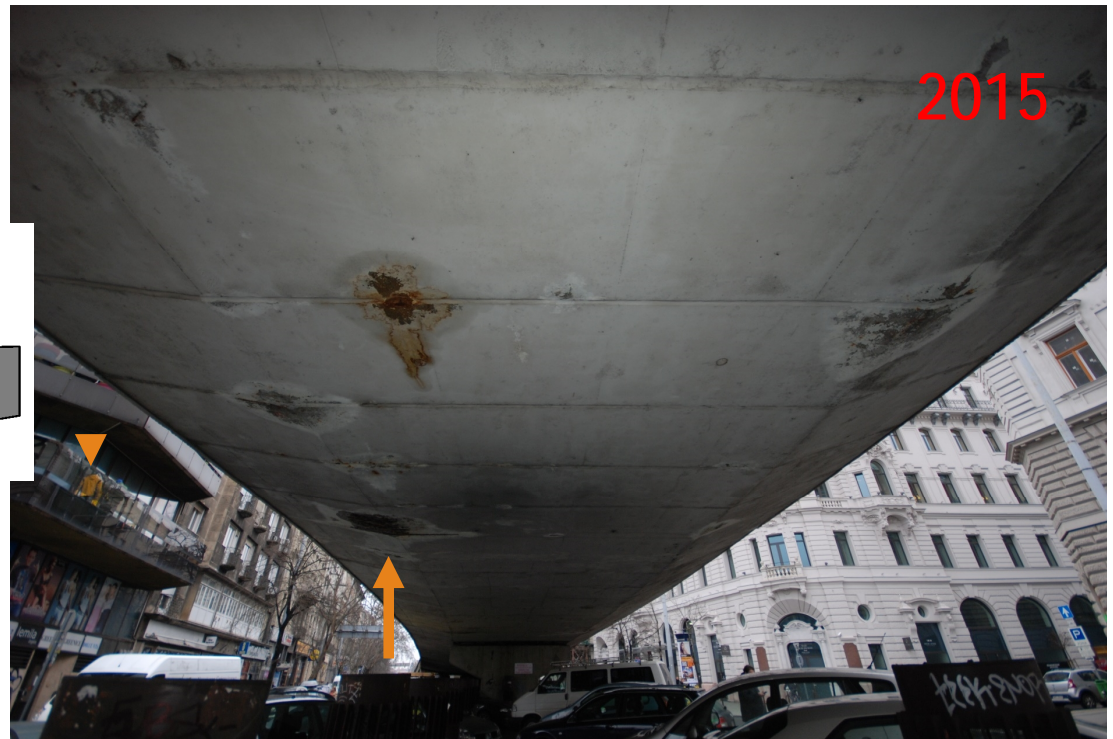
2. TÁMASZKÖZ
NYÍLÁSKÖZÉP - 210. ELEM

2015. február 24-én a 2., 3. és 4. nyílásokban összesen 7 helyen feltártuk a feszítőpászmaikat. A helyek úgy lettek kijelölve, hogy elsősorban a híd mélyvonalán lévő szélső pászmák állapotát tudjuk megismerni.

Az első 7 feltárás után a várakozáshoz képest a pászmák lényegesen rosszabb korróziós állapotát látva a Megrendelővel közösen úgy ítéltük meg, hogy célszerű további feltárásokat végezni, ezért március 5-én újabb pászmákat tártunk fel.

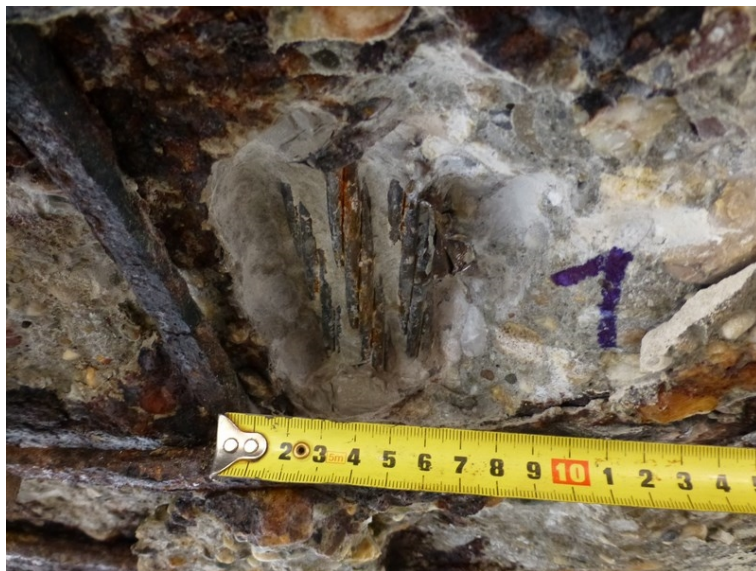
- 1. jelű feltárás:
A 2. nyílás 212. jelű elemének jobb szélén tártuk fel a kábelcsövet és a feszítópászmákat. Ezen a helyen nagy felületen levált a betonfedés, vizes, átázott nyomok láthatók. A lágvasak erősen korrodáltak, ez lehet az oka a betonfedés leválásának is. Az ázasi nyomok ellenére az injektáló habarcsot jó állapotúnak találtuk, a pászmák felülete zömmel fémtiszta.

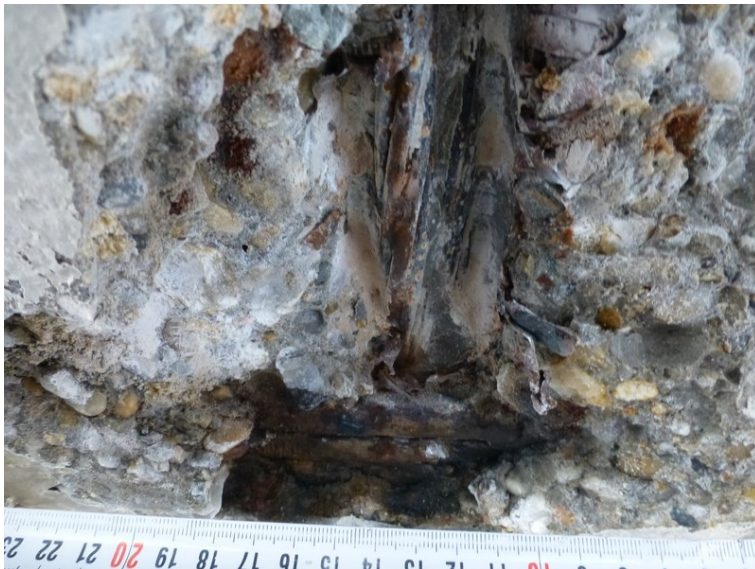
- **11. jelű feltárás:**
A 2. nyílás 213. jelű elemének jobb oldalán, egy ázósos-rozsdafoltos részen, a síklemez-rész szélétől 70 cm-re feltárt pászmaokon kis vakrozda foltokat észleltünk. Az elemek ragasztásánál fekete elszíneződést találtunk.

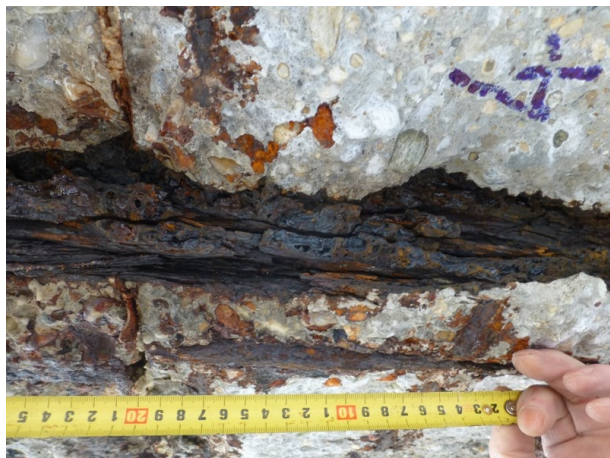
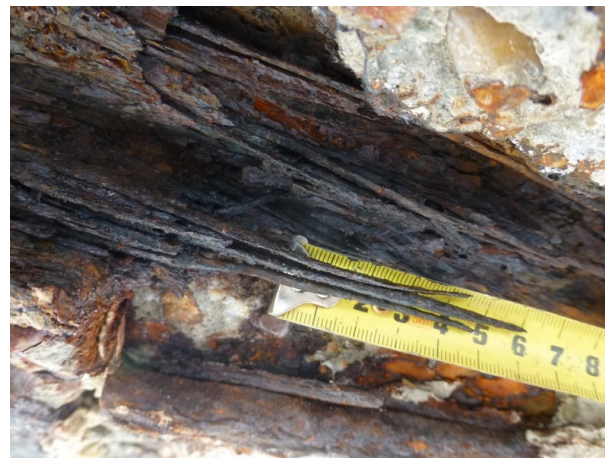
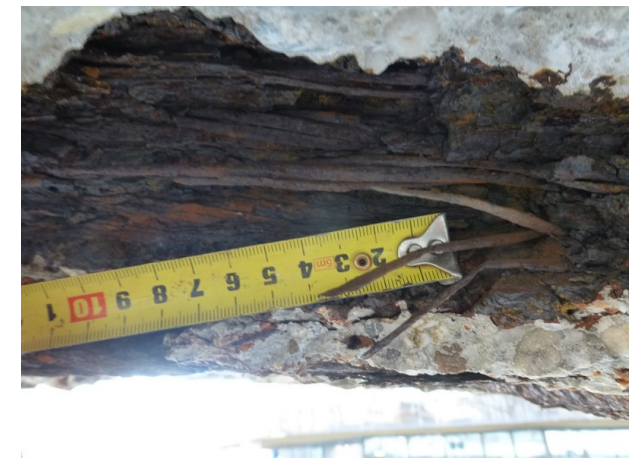
4. jelű feltárás:

A 3. nyílás 310. jelű elemének jobb oldalán van a 4. jelű feltárás. A kábelüreget és az injektáló habarcst igen rossz állapotban találtuk. A pászmák el vannak szakadva és a sodrott állapotból kiegyenesedtek. A pászmák közé betüremkedtek a lágyvasak korróziója során keletkezett rozsdalemezek. Ezek eltávolítása után láthatóvá vált, hogy a még el nem szakadt pászmaszálak is befűződtek (megfolytak) már. A szakadás előtti befűződés (kontrakció) nyomai az elszakadt szálakon is észlelhetők voltak.

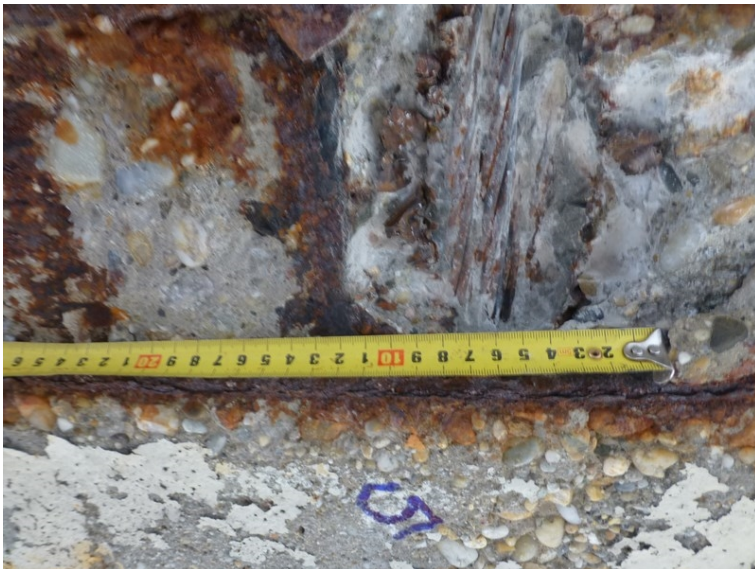
5. jelű feltárás:

Tekintettel arra, hogy a 4. jelű feltárásban a feszítőelemeket igen rossz állapotban (gyakorlatilag elszakadva) találtuk, e feltárás mellett, a híd hossz tengelye felé a 4. jelű feltárástól 60 cm-re a 310. jelű elemen újabb feltárást készítettünk. Ez lett az 5. jelű feltárás. E feltárásban a feszítőpázmák tűrhető állapotúak, néhány korróziós jelet azonban tapasztaltunk a pázsmán!

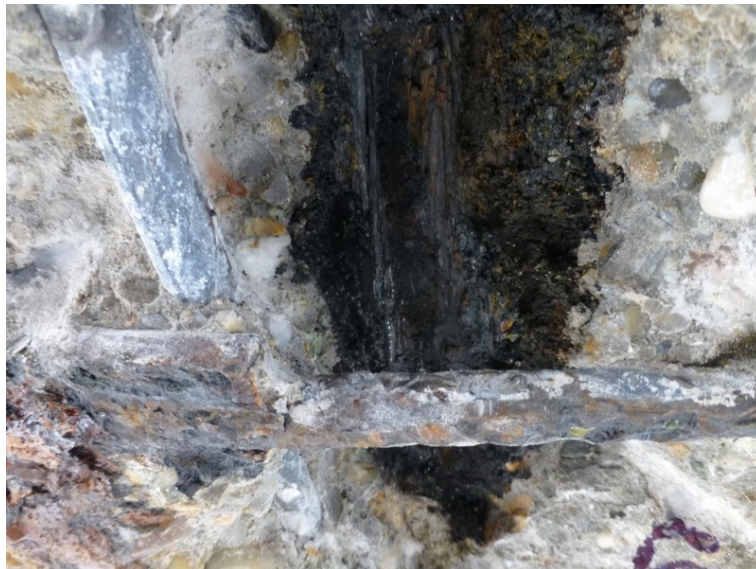
● **6. jelű feltárás:**

A szakadt pázsmát a szakadástól 3.00m-re vizsgáltuk a korróziós folt szélénél. A feltárásban azt találtuk, hogy a folyamatos ázás következtében a kábelüreget kitöltő injektáló habarcs teljesen tönkrement, szinte fekete sár gyanánt távolítható el. A pázsmák is rossz állapotban vannak. A pázsmákból néhány elemi szál már elszakadt, a tönkremeneteli folyamat beindult. Ezeket a pázsmákat semmiképpen sem lehet teljes értékű feszítőelemként figyelembe venni.

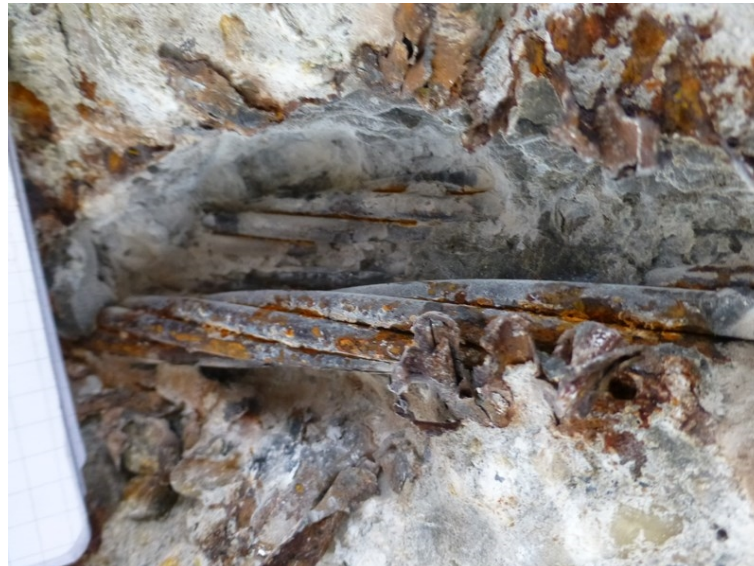
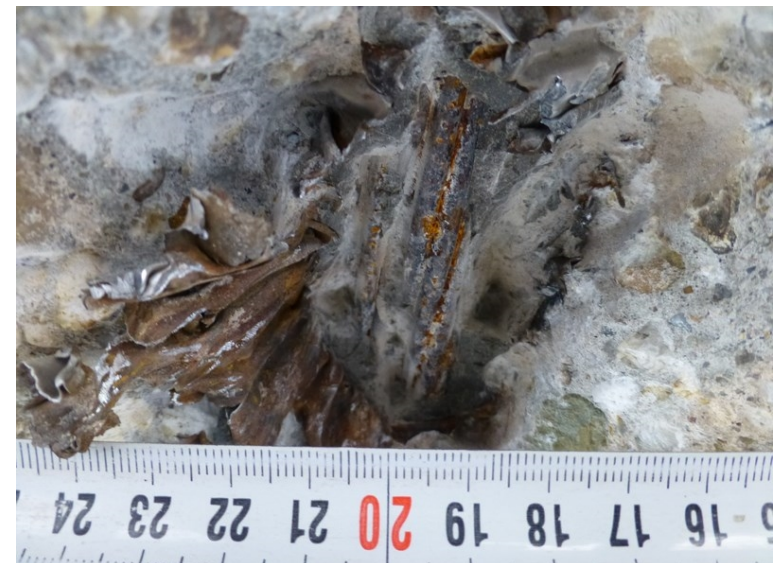
A 3. nyílás 313. jelű elemének közepén, – a 9. jelű feltárásban is már vizsgált pászmákat – feltártuk. Itt a pászmákat jó állapotúnak találtuk.

A 3. nyílás 312. jelű elemének közepén feltárt pászmákon szintén felületi vakrozsdát találtunk, a korrózió azonban még nem jelentős.

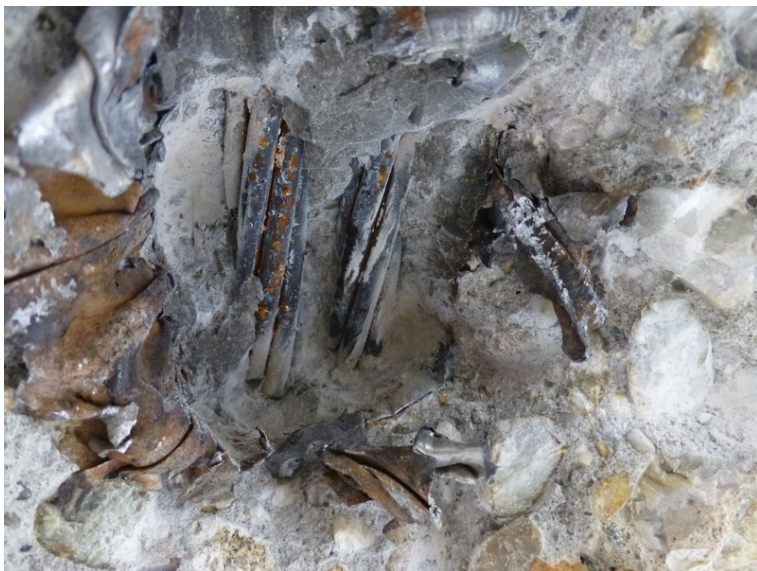
● **8. jelű feltárás:**

A 3. nyílás 313. jelű elemének bal szélén a 2. pászmát tártuk fel. A kábelcsatornát és a pászmaikat még tűrhető állapotúnak találtuk, bár a pászmaik felületén vakrozdsa jelei mutatkoznak.

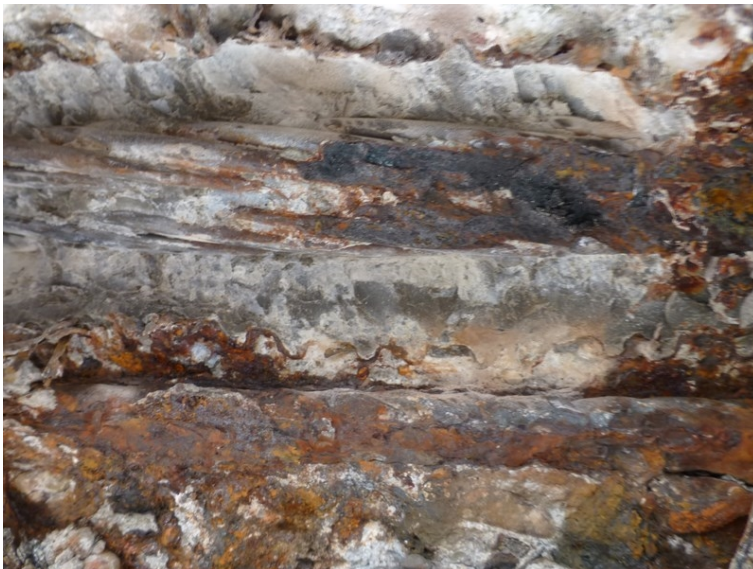
7. jelű feltárás:

A 4. nyílás 404. jelű elemének jobb oldalán egy felületi vizes foltnál szintén kibontottuk a kábelcsatornát. Az injektáló habarcs megfelelő, a feszítópászmák tűrhető korróziós állapotúak, rajtuk csak felületi rozsdásodás látható, ami azonban hosszútávon nyugtalanító.

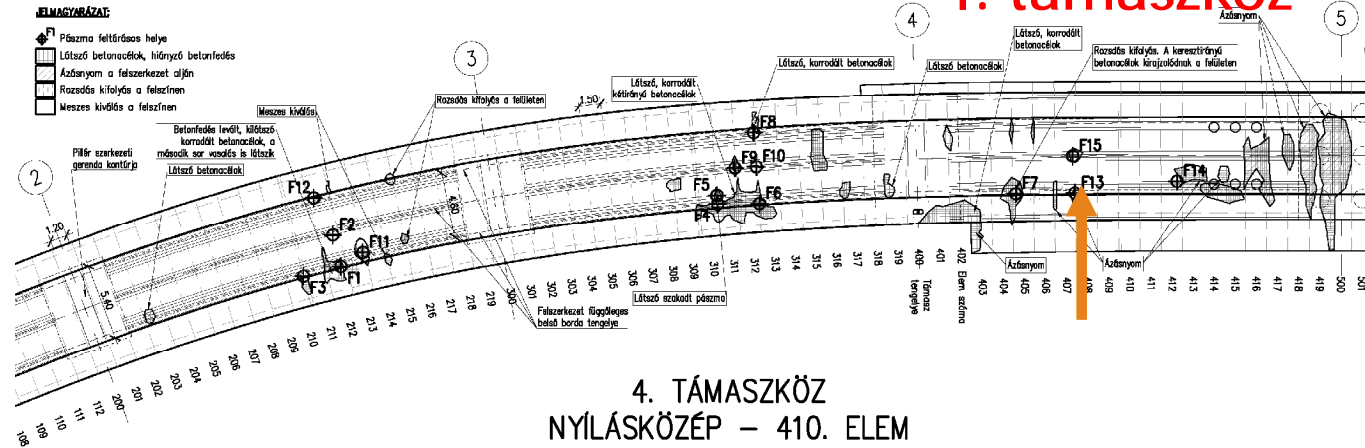
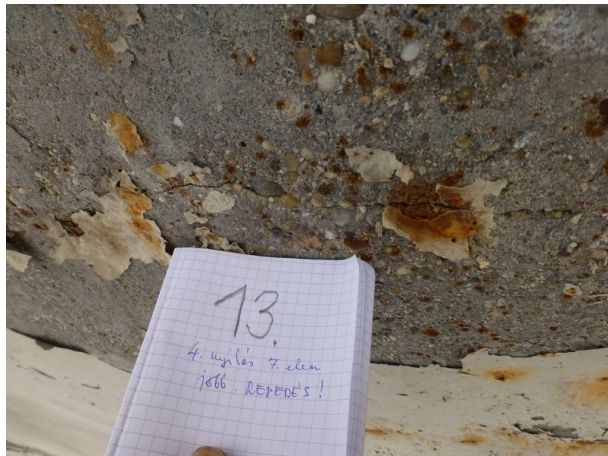
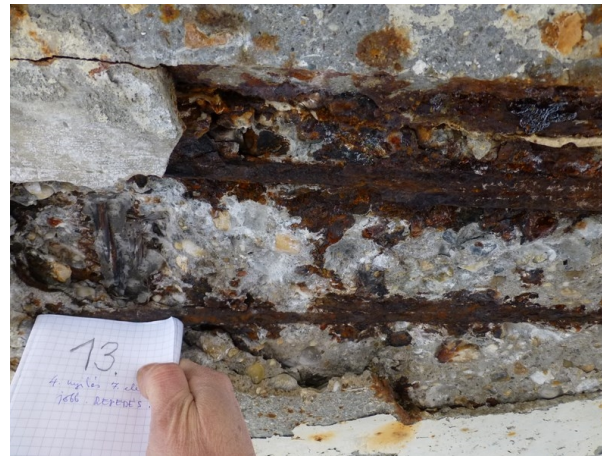
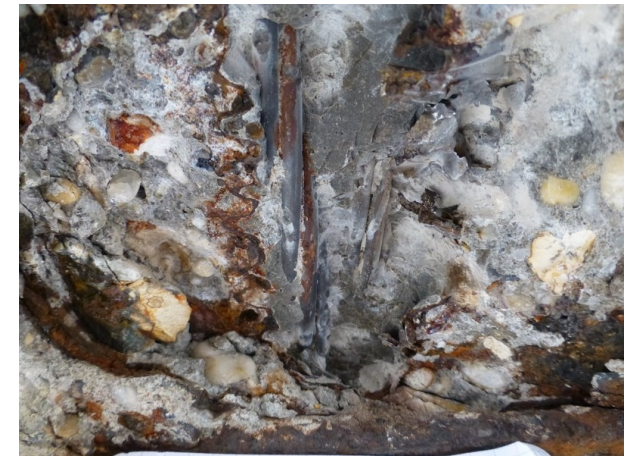
13. jelű feltárás:

A 4. nyílás 407. jelű elemének jobb oldalán végzett feltárás mellett jelentős tágasságú keresztirányú repedéseket és felületi rozsdafoltokat láttunk. A feltárás során erősen kongó, a vasalás síkjánál elvált betonfedést és erősen korrodált betonvasakat találtunk, a pászmákon enyhe mértékű vakrozsdát észleltünk, az injektáló habarcs nagyjából betölti funkcióját.

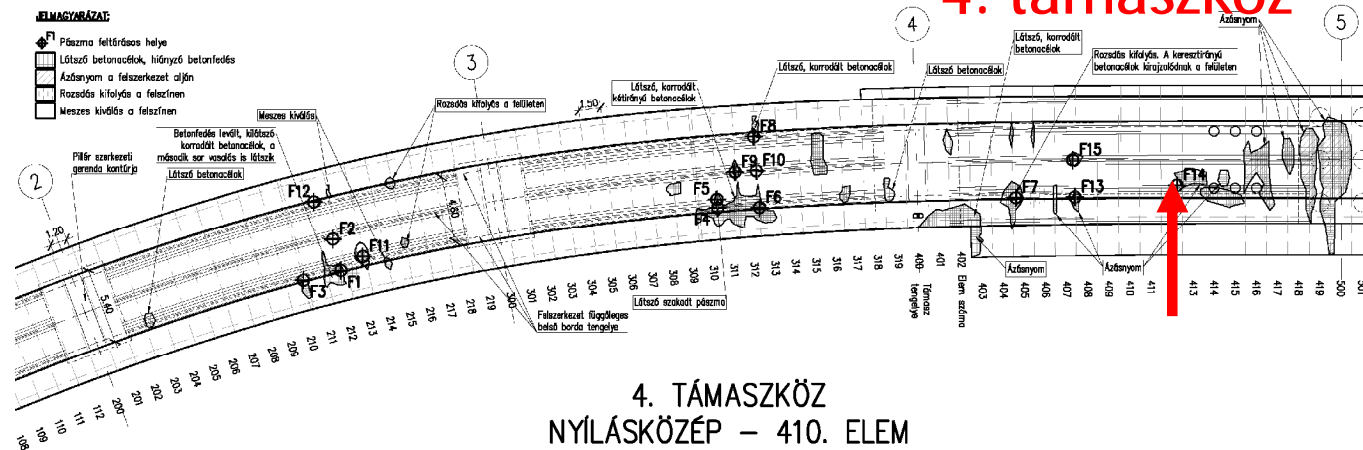
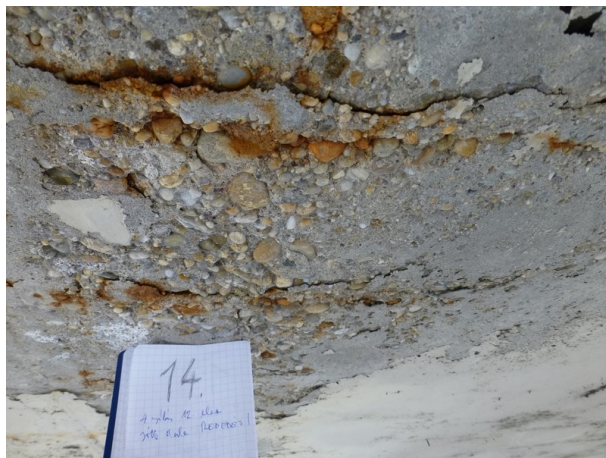
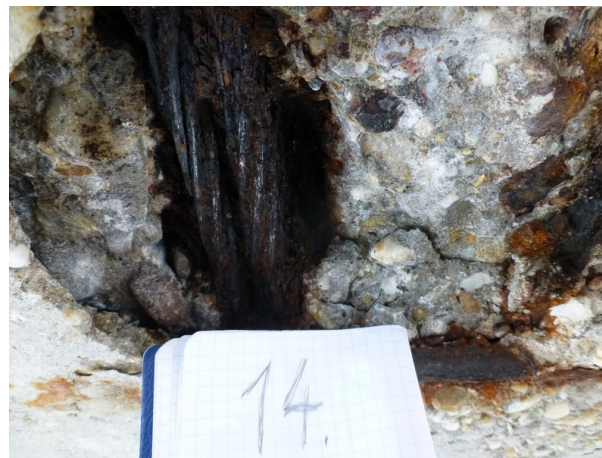
14. jelű feltárás:
A 4. nyílás 412. jelű elemének jobb oldalán a 13. jelű feltárásban tapasztaltakkal egyezően jelentős keresztirányú repedést és rozsdafoltokat észleltünk. A betonfelület itt is kongó hangot ad, leválni készül a betonvasak korrúziójának hatására. A kábelcsatorna is elkorrodált, az injektáló habarcs összetöredezett, a pászmák felülete rozsdás.

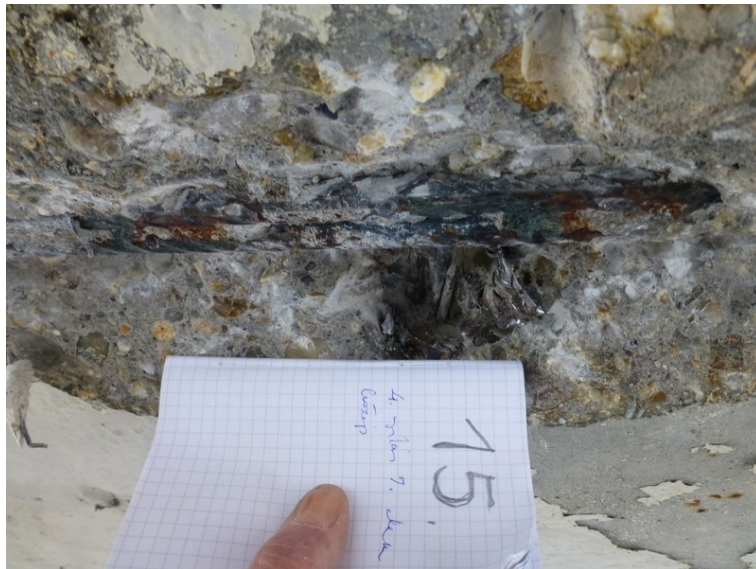
15. jelű feltárás:

A 4. nyílás 407. elemének közepén feltárt pászma jó állapotúnak tűntek.

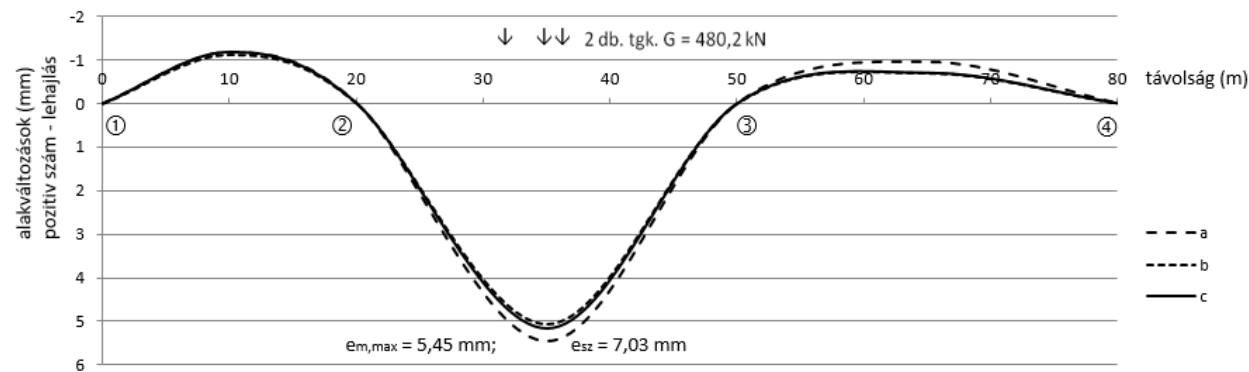
Alakváltozási ábrák a 23 nyílás középső keresztmetszetére mértékadó teherállásnál

| 2. NYÍLÁS PRÓBATERHELÉSE - A számított és mért alakváltozás mm-ben és azok %-os összehasonlítása | | | | | | | | | | | | | |
| Teher | 1 t/gk. | 0,76 | 1,10 | 69% | -3,45 | -3,95 | 87% | 0,70 | 1,32 | 53% | | | |
| | 2 t/gk. | 1,18 | 1,95 | 61% | -5,45 | -7,03 | 78% | 0,95 | 2,35 | 40% | | | -0,33 |

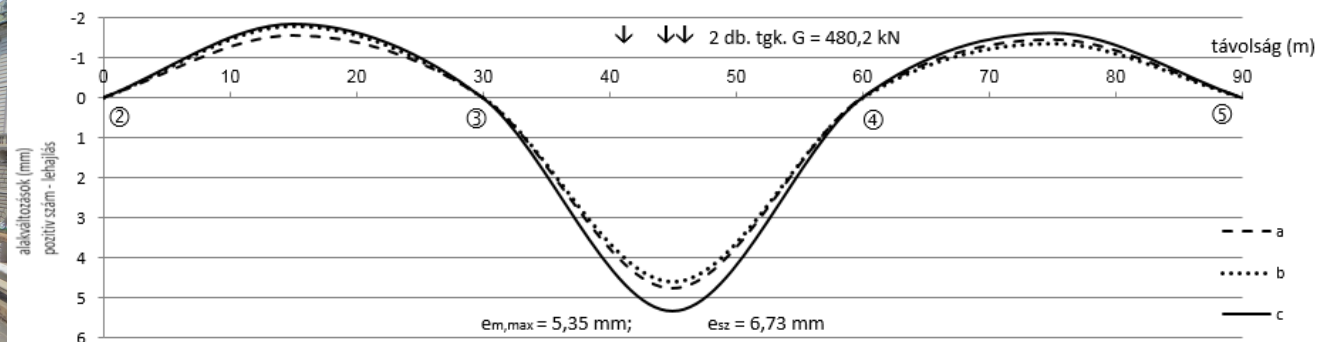
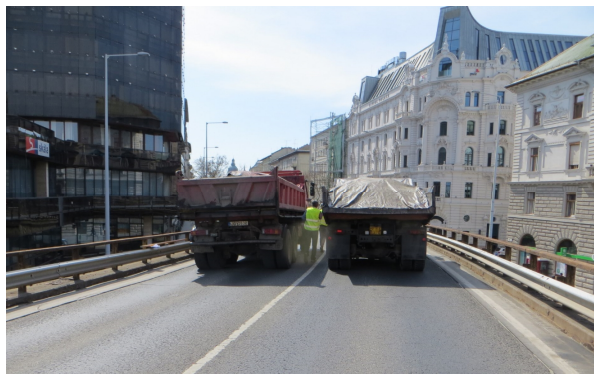
Alakváltozási ábrák a 34 nyílás középső keresztmetszetére mértékadó teherállásnál

| 3. NYÍLÁS PRÓBATERHELÉSE - A számított és mért alakváltozás mm-ben és azok %-os összehasonlítása | | | | | | | | | | | | | |
| Teher | 1 t/gk. | | -0,31 | | 1,00 | 1,49 | 67% | -2,78 | -3,79 | 73% | 1,00 | 1,05 | 96% |
| | 2 t/gk. | | -0,55 | | 1,85 | 2,65 | 70% | -5,35 | -6,73 | 79% | 1,62 | 1,86 | 87% |
