KÖZLEKEDÉSBIZTONSÁGI
SZERVEZET

VÍZIKÖZLEKEDÉSI ESEMÉNYEK – Ütközések, felakadások

KTE KÖZLEKEDÉSTECHNIKAI NAPOK
Budapest 2013. május 7.
Kiss László
mb. főosztályvezető

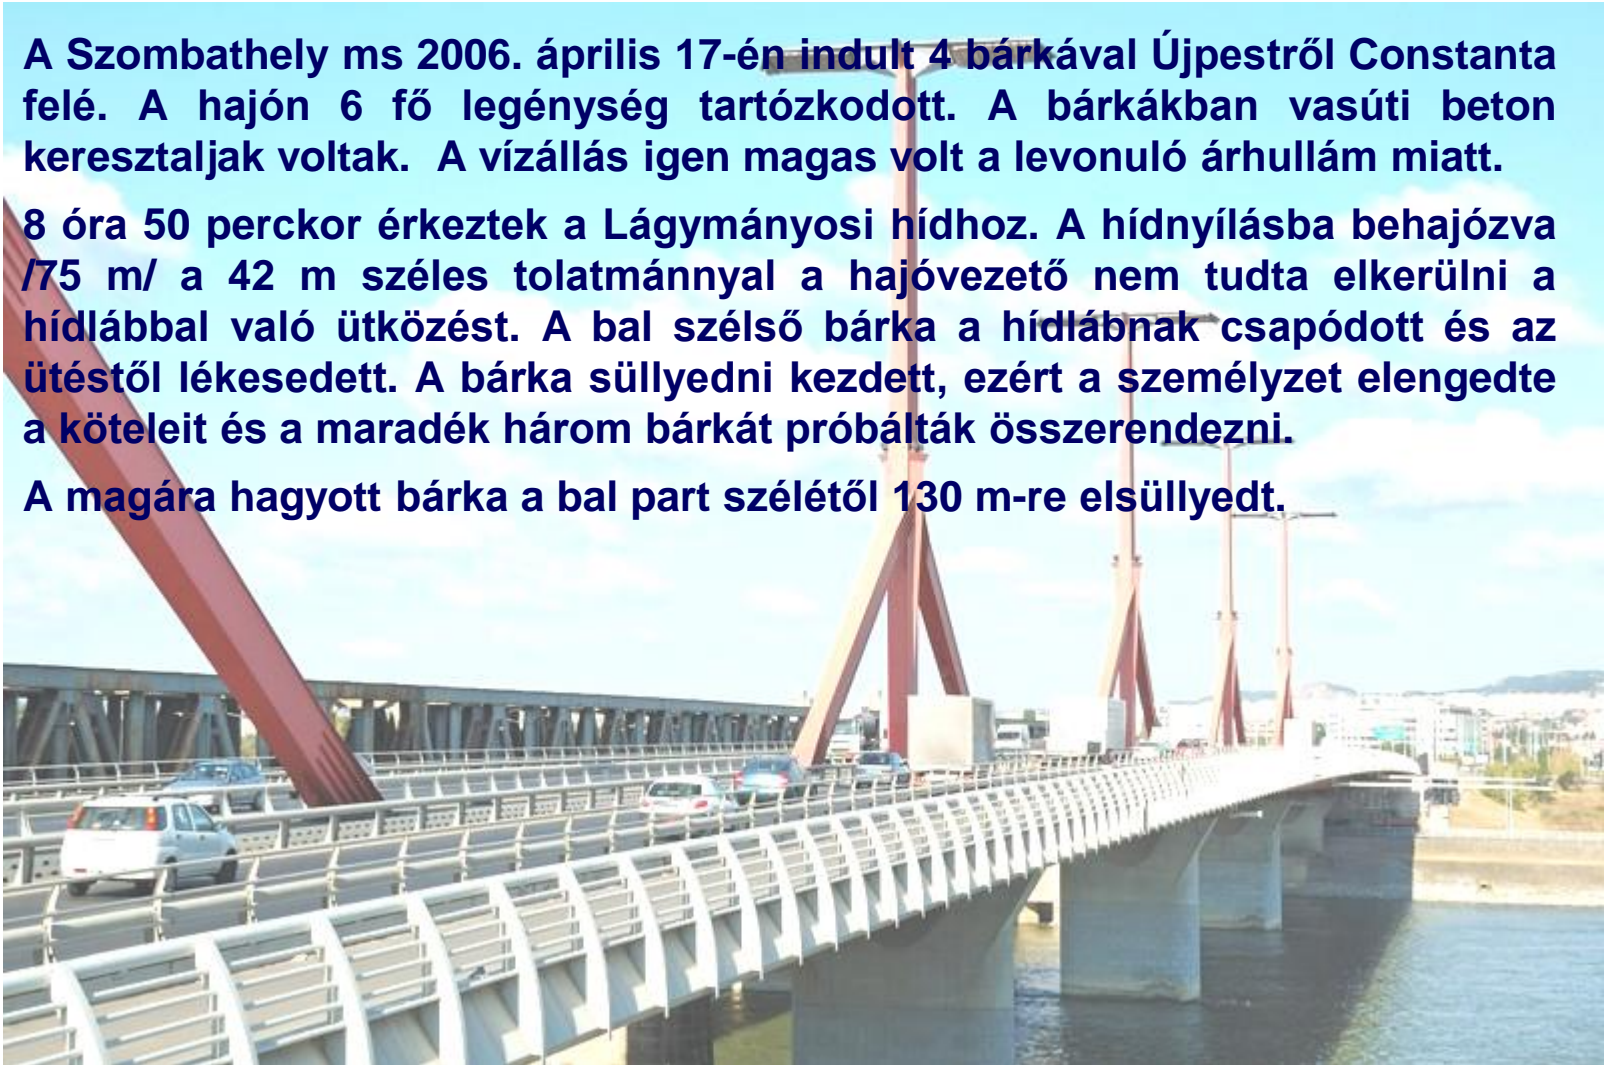
A Szombathely ms 2006. április 17-én indult 4 bárkával Újpestről Constanta felé. A hajón 6 fő legénység tartózkodott. A bárkákban vasúti beton keresztaljak voltak. A vízállás igen magas volt a levonuló árhullám miatt.

8 óra 50 perckor érkeztek a Lágymányosi hídra. A hídnál behajózva /75 m/ a 42 m széles tolatmánnal a hajóvezető nem tudta elkerülni a hídlábnal való ütközést. A bal szélső bárka a hídlábnak csapódott és az ütéstől lékesedett. A bárka süllyedni kezdett, ezért a személyzet elengedte a köteleit és a maradék három bárkát próbálták összerendezni.

A magára hagyott bárka a bal part szélétől 130 m-re elsüllyedt.

BA2006-005-6_1 A szakmai vizsgálat megállapításai alapján a hídlábbal ütközéssel, majd a bárka süllyedésével végződött súlyos víziközlekedési baleset bekövetkezésében közrejátszott, hogy az üzemeltető olyan parancsnokot bízott meg az első útjára induló átépített toló-vontató hajó vezetésével, aki **nem rendelkezett tolóhajózási gyakorlattal**. A Vb javasolja az üzemeltetőnek, hogy személyzetpolitikájában helyezzen különösen fontos hangsúlyt a szakmai feltételek meglétére.

BA2006-005-6_2 A szakmai vizsgálat megállapításai alapján a hídlábbal ütközéssel, majd a bárka süllyedésével végződött súlyos víziközlekedési baleset bekövetkezésében ugyan nem játszott szerepet az a tény, hogy a **3 bárka érvénytelen okmánnyal** indult útjára, de a Vb kockázatnövelő tényezőt lát benne. Ezért a Vb javasolja az NKH Kiemelt Ügyek Igazgatósága Hajózási Hatósági Főosztályánál, mint a KKF jogutódjának, hogy működjön együtt a külföldi hatóságokkal és a vízirendészetekkel, hogy kiszűrhetőek legyenek az érvénytelen okmánnyal hajózó úszóegységek.

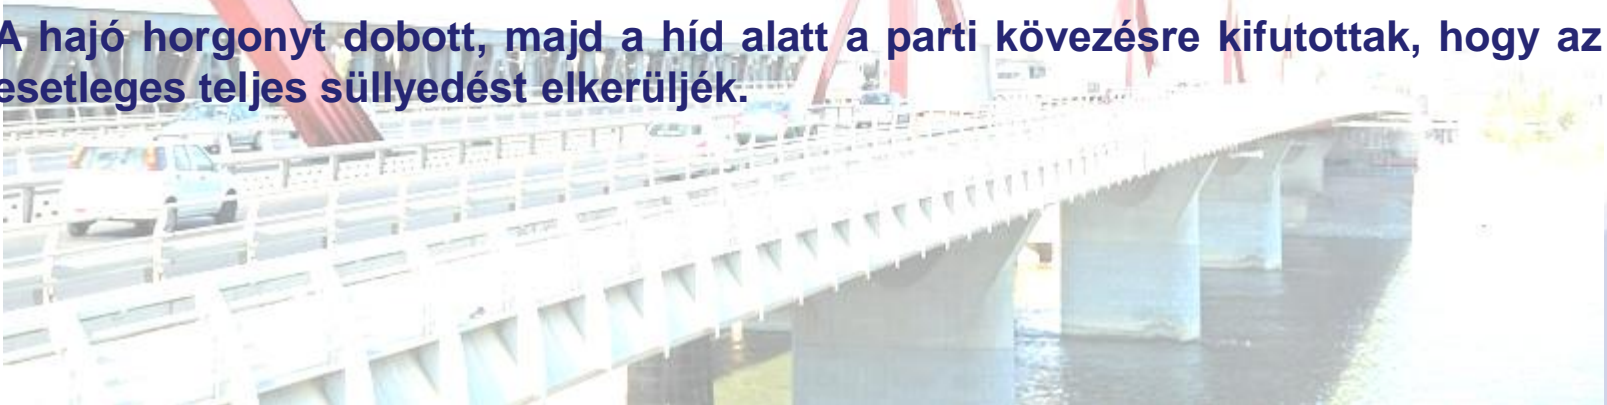
A Petőfi hidat elhagyva köd ereszkedett le. A látótávolság 100-150 m-re csökkent. A hajó kapitánya le akarta horgonyozni a hajót, de a Lágymányosi hídhoz /Rákóczi hídhoz/ közeledve egy hegymenetben lévő hajó jelezte, hogy a hídnyílásba szándékozik behajózni.

A horgonyzáshoz mindenképp meg kellett volna fordulnia, és mivel úgy gondolta, hogy ezzel megzavarná a hegymenetben közlekedő hajót, ezért inkább folytatta az útját. A hídnyílásba behajózva azonban nekiütközött a híd pillérének, aminek következtében a hajó külhéja felszakadt és vízbetörés miatt süllyedni kezdett.

A hajó horgonyt dobott, majd a híd alatt a parti kövezésre kifutottak, hogy az esetleges teljes süllyedést elkerüljék.

BA 2006-043-6_1. Az általános közlekedésbiztonság javítása érdekében a KBSZ javasolja az NKH-nak, hogy tekintse át, milyen módon lehetne **javítani a hídpillérek előlnézeti vetületének láthatóságát**, annak érdekében, hogy azok korlátozott látási viszonyok mellett is az eddigieknél jobban észlelhetőek legyenek.

BA 2006-043-6_2. A KBSZ javasolja az NKH-nak és az üzemeltetőknek, vizsgálja meg, hogy a nem kifejezetten a hajózás számára készülő, **időjárási megfigyelések** és a Meteorológiai Szolgálat veszélyjelzései miként hasznosíthatók a hajózás biztonságának fokozására, tekintettel arra, hogy ezek jelen esetben is adhattak volna információt a köd sűrűsödéséről.

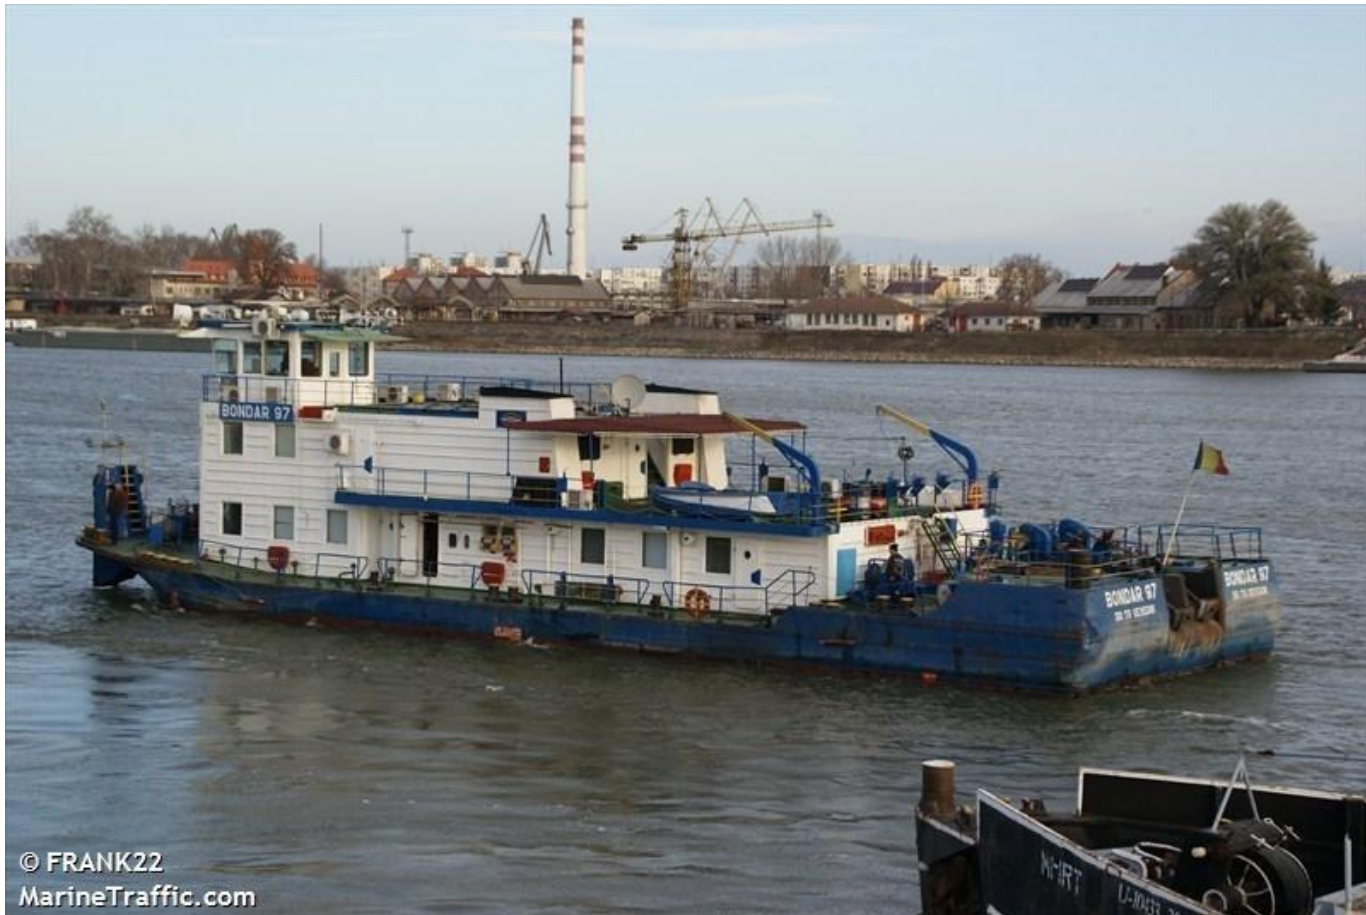
2009. április 7-én a Bondar 97 ms. tolatmányában 7 db terhelt bárkával, völgymenti irányban közlekedve a Duna 1480,2 fkm magasságában lévő bajai Túrr István híd lábának ütközött. Az ütközés következtében a kötelék csatolókötelzete szétszakadt, a szállított bárkák szétszóródtak és önállóan sodródtak tovább.

Az ütközés során a híd völgymenti hajóút bal oldali (III.) pillére megsérült, a hídszerkezete csillapítottan megremegett, ezért az átvizsgálás idejére a hídon a közúti és vasúti forgalom ideiglenesen leállításra került.

Az egyik (88 I nyilvántartási számú) sodródó bárka haladása során nekiütközött a Duna 1479.6 fkm-nél a bal partban lévő kikötő úszóművének, valamint a rajta rakodás alatt lévő bárkának. Az ütközés következtében a sodródó, és a rakodás alatt lévő bárka, valamint az úszómű megsérült, majd a bárka tovább sodródott és közben nekicsapódott a Duna 1479.4 fkm-nél lévő ÁTI 1-es rakodó partfalának.

BA2009-020-6-01 A KBSZ Vizsgálóbizottsága (Vb) megállapította, hogy a több úszólétesítmény és egyéb tárgyak sérülésével valamint a hajóút elzáródásával végződött súlyos víziközlekedési baleset bekövetkezésével közvetetten összefüggésbe hozható, hogy a Bondar 97-es géphajó által továbbított hét bárkából álló kötelék jelentős méreteiből adódóan a karaván nautikai képessége korlátozott volt.

BA2009-020-6-03 A KBSZ Vizsgálóbizottsága megállapította, hogy a bajai híd alatti áthajózást biztosító hajóút hídnyílásban a hajóforgalom irányítására **nem az a jelzés került kihelyezésre, mint ami az adott helyre vonatkozóan a hatályos Hajósoknak Szóló Tájékoztatóban szerepel (korlátozás helyett ajánlás)**, ami a hajózás biztonsága szempontjából kockázatonövelő.

Ezért a KBSZ Vizsgálóbizottsága javasolja a Nemzeti Közlekedési Hatóságnak, hogy az érintett hatóságok és a jelzések elhelyezését és üzemeltetését végzők bevonásával hozza összhangba a bajai híd alatti áthajózásra vonatkozó jelzéseket az engedélyezett és a kitűzési tervben közzétett jelzésekkel, valamint a hatályos rendelkezéseket jelentesse meg Hajósoknak Szóló Tájékoztatóban, egyértelműsítve ezzel is a hajózás rendjét.

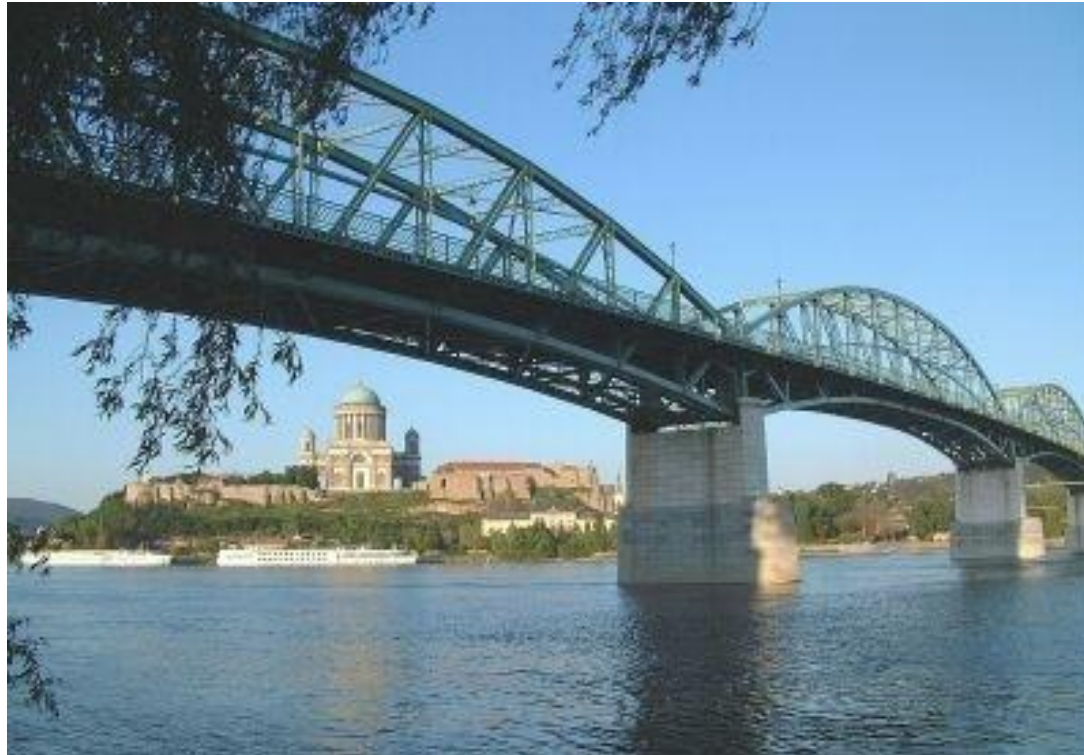
2012. június 01-jén Esztergomnál, a Duna 1718,8 fkm-nél a Viking Odin szállodahajó műszaki hiba miatt elvesztette kormányképességét, és nekiütközött az esztergomi híd pillérének.

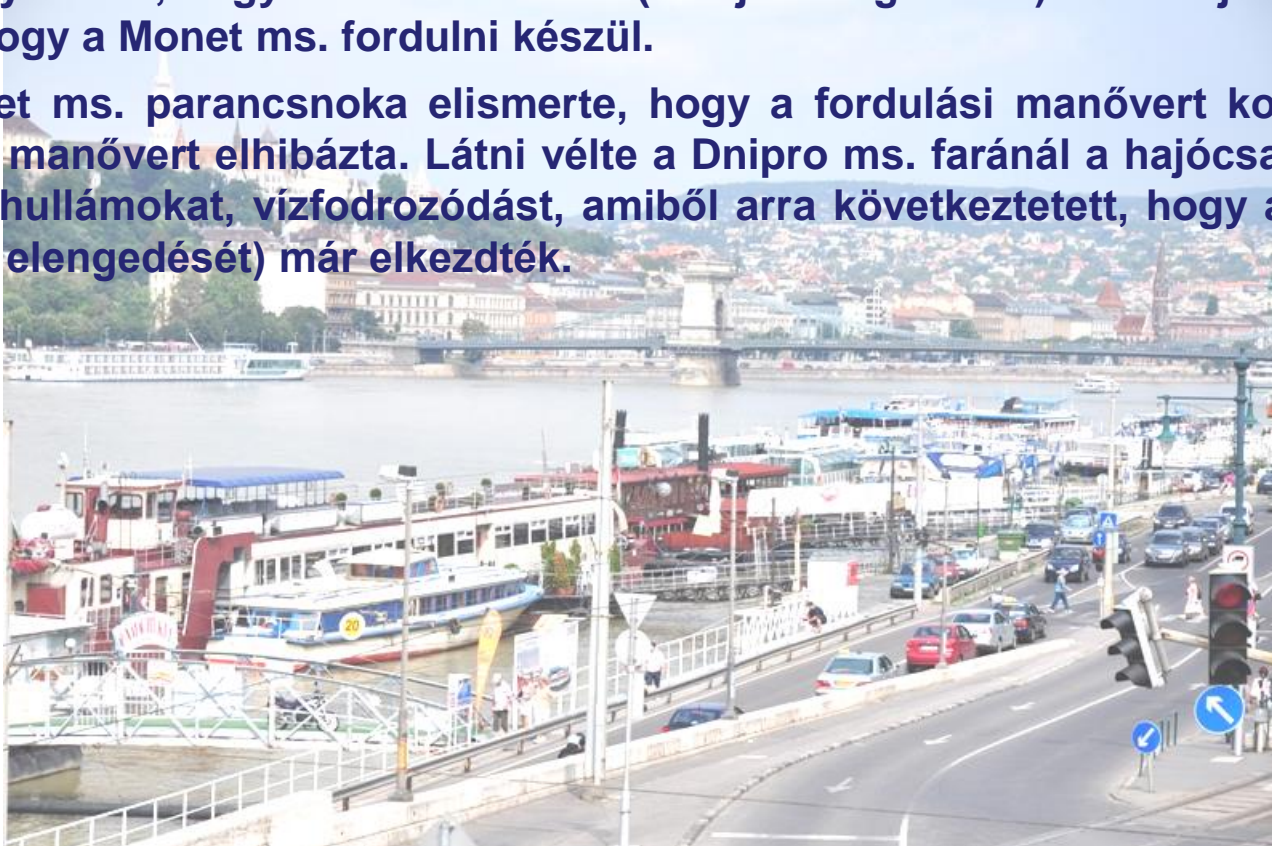
2006. június 29-én Budapest egyik nemzetközi kikötőhelyén összeütközött két hajó.

A Dnipro ms. parancsnoka kijelentette, hogy a hajója ugyan már felkészült az elindulásra, de a hajót még nem engedték el, sőt külön utasítást adott a személyzetnek, hogy a kötélmanővert (a hajó elengedését) ne kezdjék meg, mert látta, hogy a Monet ms. fordulni készül.

A Monet ms. parancsnoka elismerte, hogy a fordulási manővert korán kezdte meg, a manővert elhibázta. Látni vélte a Dnipro ms. faránál a hajócsavarok által keltett hullámokat, vízfodrozódást, amiből arra következtetett, hogy a manővert (a hajó elengedését) már elkezdték.

BA2006-010-6_01 A Vb javasolja az NKH-nak, hogy a hajók által forgalmazott URH rádióbeszélgetések rögzítése legyen kiterjesztve az összes hajózási csatornára, mert a beszélgetések tartalma és azok időpontjai lényegesek lehetnek a balesetek vizsgálatának elemzésénél. **Javasolja a rádió forgalmazások tartalmának, időpontjainak és a hajó pozícióinak rögzítését dokumentálható módon, külső figyelőállomásról.** Továbbá javasolja, hogy az RSOE Navinfo által eddig is figyelt és rögzített 22-es hajózási csatornán folytatott beszélgetések mellett a többi hajózási csatornán folytatott beszélgetéseket is figyeljék és rögzítsék. A Vb tudomása szerint a 10-es csatorna figyelése Budapesten megoldott, de annak rögzítése még megoldásra vár. A 10-es csatorna figyelésének kiterjesztése folyamatban van. Próbaüzeme a közeljövőben kezdődik. Meg kell jegyeznünk, hogy a hajósok előszeretettel alkalmazzák azt a gyakorlatot, hogy jelenleg még nem rögzített csatornán (pl. 10-es) forgalmaznak egymással.

BA2006-010-6_02 A Vb javasolja az NKH-nak, hogy a tengeri hajózásban és a repülésben már régóta használt, **adat és hangrögzítő rendszer, valamely egyszerűsített változata** kerüljön beszerelésre a folyami és tavi ill. a tengeri hajóinkon is. A jelenlegi gyakorlat az, hogy a tengeri személyhajókon ez már kötelezően bevezetett, a tengeri áruszállító hajókon egyelőre ajánlott a VDR (Voyage Data Recorder) rendszer bevezetése. Nyilvánvaló, hogy ennek bevezetése csak hosszabb felkészülési ill. átfutási idővel képzelhető el. Ezek törvényi, infrastrukturális, műszaki, technikai és anyagi feltételeit is meg kell teremteni.

BA2006-010-6_03. A Vb javasolja az NKH-nak, hogy a 100-110 m-nél hosszabb hajók esetén, forgalomszabályozási eszközök igénybevételével ezek a hajók a Lánchíd és a Szabadság híd közötti szakaszon lehetőleg ne fordulhassanak meg, ezzel párhuzamosan szükséges lenne **kijelölni megfelelő szélességű szakaszon ajánlott fordulóhelyet.** Ez az intézkedés szintén csak hosszabb átfutási idővel valósítható meg reálisan, mert a hajózási társaságoknak erre fel kell készülniük.

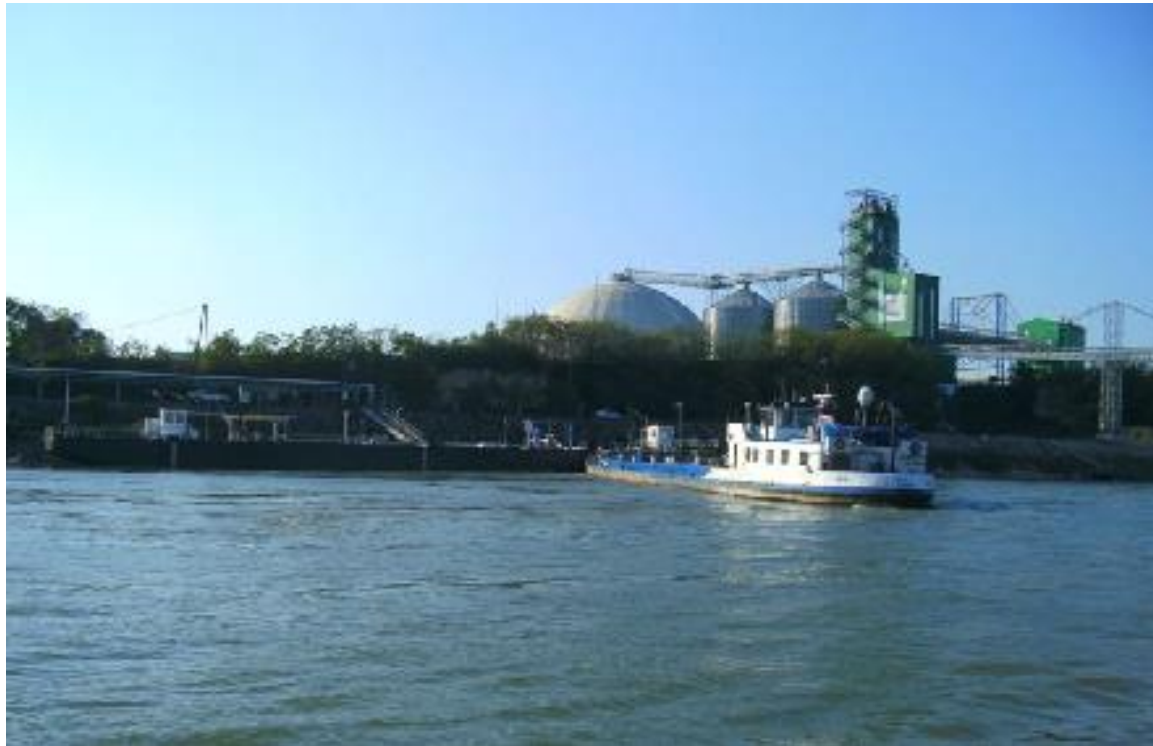
**2012. október 5-én 16 órakor a Dunaföldvár 1563 fkm-nél lévő Lukoil kikötő előtti vízterületen felakadt a Jasmin motoros tankönjáró hajó.
A baleset idején jó látási viszonyok, és szélcsendes idő volt.
A vízállás Dunaföldvárnál: -72 cm, a vízhőfok 16,6 °C volt.**

- A hajó kapitánya rendelkezett a szükséges képesítéssel, gyakorlott hajós volt, többször végigjárta a DMR víziutat. Parancsnokként 20 éve dolgozik. Ebben a kikötőben azonban most először járt, és állítása szerint nem ismerte az itt lévő mederviszonyokat.
- A kikötő pontont a szokásos módon közelítette meg, és amikor a hajó farát a ponton mellé akarta csavarni, akkor történt a zátonyra ülés.
- A Vb tudomása szerint a hajósok körében tudott volt az a megközelítési módszer, hogy a hajóval először felmennek a kb. 200 m-rel feljebb lévő terménykikötőhöz és onnan a parttal párhuzamosan visszaereszkednek a Lukoil pontonhoz. Ezt azonban a szerb hajóskapitány nem tudta.
- A kikötő az érkező hajóval nem kereste a kapcsolatot, és a Vb tudomása szerint nem tájékoztatta a körülményekről.

BA 2012-053-6-1. A Közlekedésbiztonsági Szervezet javasolja a kikötőt üzemeltető Lukoil Kft-nek, hogy a kotrási munkálatok befejezése után is legalább évi rendszerességgel **ellenőrizze a kikötő előtti vízterületen a mederviszonyokat**, mert a folyó ezen szakaszán folyamatos hordalékképződéssel kell számolni. Egyúttal tegye lehetővé, hogy a megváltozott mederviszonyokról a kikötőt felkereső hajók időben tudomást szerezhessenek.

BA 2012-053-6-2. A Közlekedésbiztonsági Szervezet javasolja a kikötőt üzemeltető Lukoil Kft-nek, hogy a kikötőrendben az érkező és az induló hajók által kötelezően **bejelentendő adatok között szerepeltesse** – más közforgalmú kikötők kikötőrendjéhez hasonlóan – **az aktuális legnagyobb merülés mértékét**.
