# Tárcsásfékek üzemeltetése és üzemi tapasztalatai a **MÁV-START ZRt.-nél**

V. Nemzetközi Féktechnikai Konferencia  
Budapest Műszaki és Gazdaságtudományi Egyetem

***Szoboszlai Barnabás műszaki szakértő***

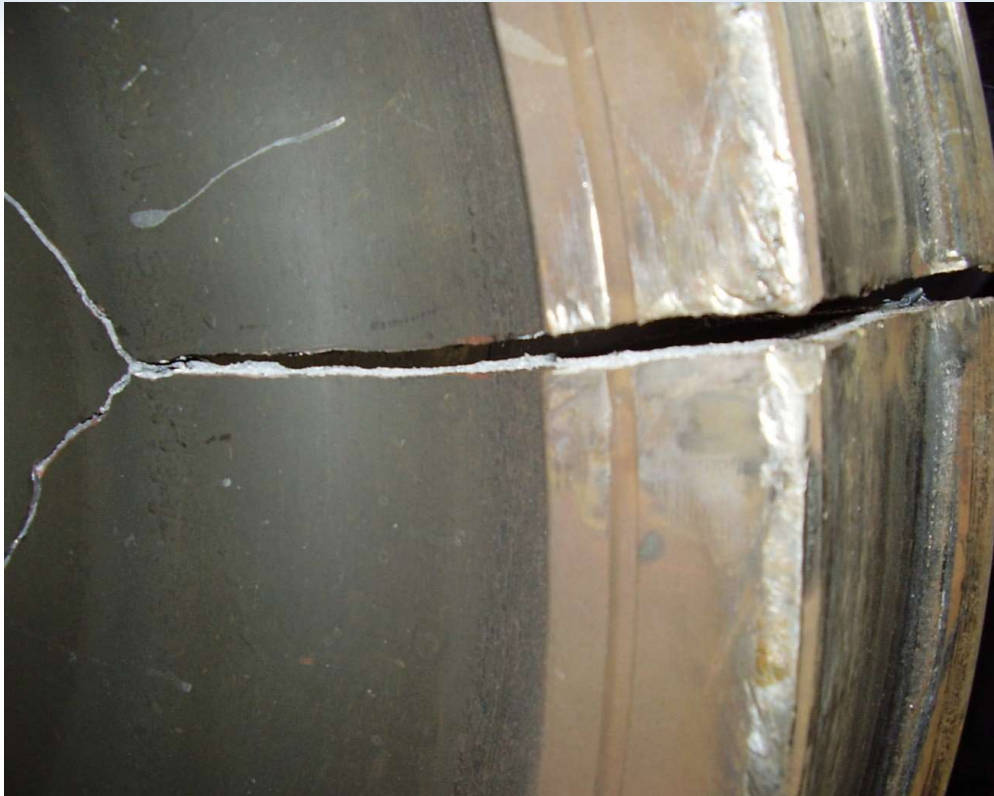
A törött kerék anyagösszetétele megfelelt a szabvány előírásainak (2008.07. havi öntésűek, ER7 jelű anyagból, KLV tárcsával - 2008.11.28 beépítve), de a konkrét összetétel az üzemszerűen elérhető hőmérséklettartományban rideggé teszi az anyagot.

**2010. április 19-én** a Budapest-Keleti pályaudvarról Hegyeshalomba tartó, közel 140 km/h-val haladó 9408 sz. gyorsvonat egyik kocsijának monoblokk kereke a Tatabánya-Tata állomások között menet közben kettétört.

- Az alkalmazott tuskós fékezési technológia jelentős felületi hőhatással jár a kerekeken, amit az esetleges megcsúszások pontszerűen is fokoznak.
- Ezen hőterhelés és pontszerű beedződés miatt a kerékben repedés alakult ki, melyet a kerékvizsgálati eljárások nem tártak fel, és a repedés a vonat haladása közben töréssé fokozódott.

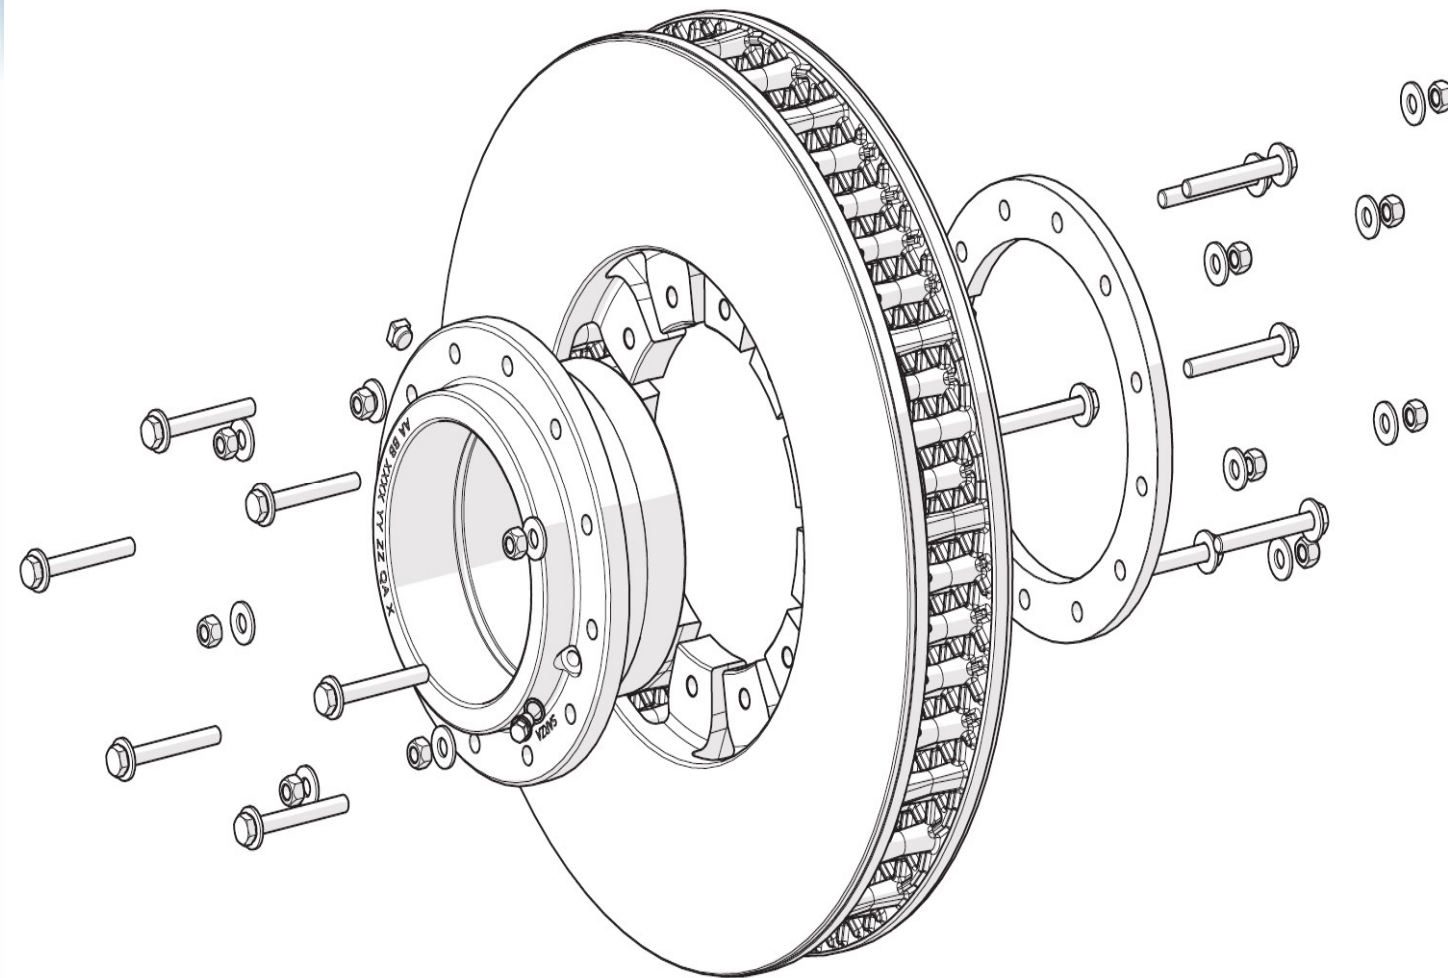
**Kerékagy:** nem lehetnek hajszál-, berepedések vagy átrepedések, amelyek részben vagy teljesen áthatolják a kerékagyat vagy kerékköpenyt.

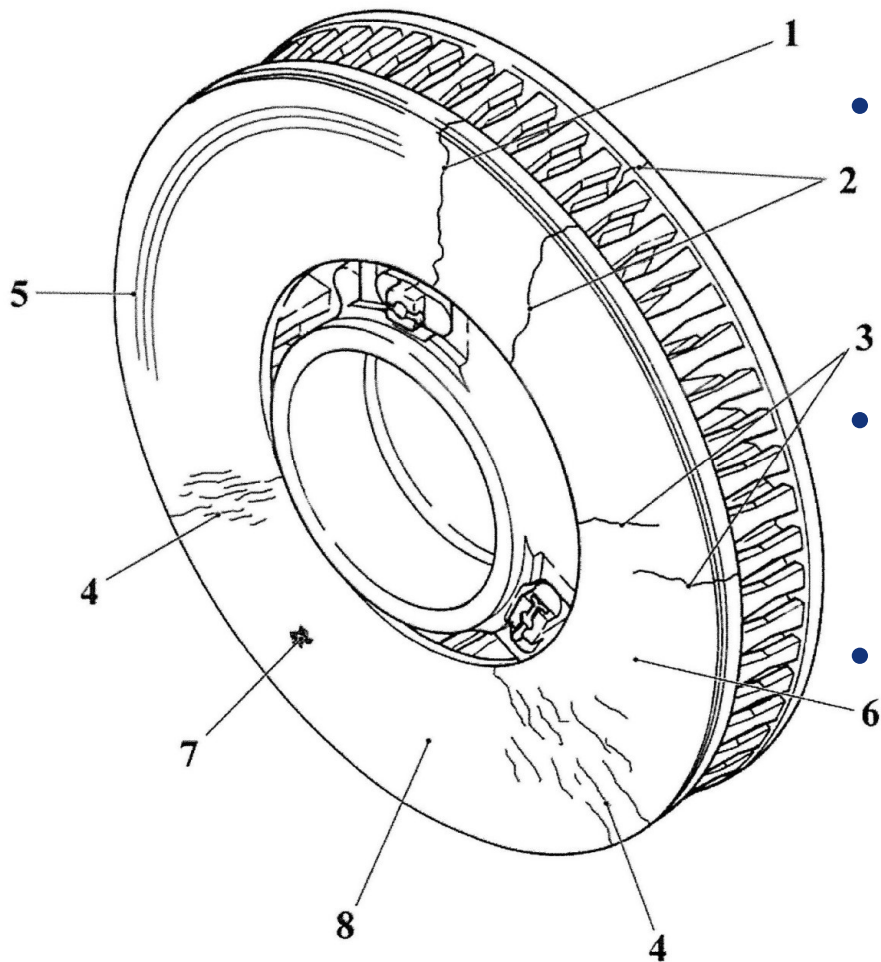
- **Átrepedések (törések) (1,2):** az egyik fékgyűrűoldal belső átmérőjétől a külsőig tartanak és áthatolják az egész keresztmetszetet.
- **Berepedések (3):** a fékgyűrű belső- vagy külső átmérőjétől indulnak, és helyenként áthatolják a fékgyűrűoldalt.
- **Felületi repedések (4,5):** nem hatolják át a fékgyűrűoldalt tengelyirányban

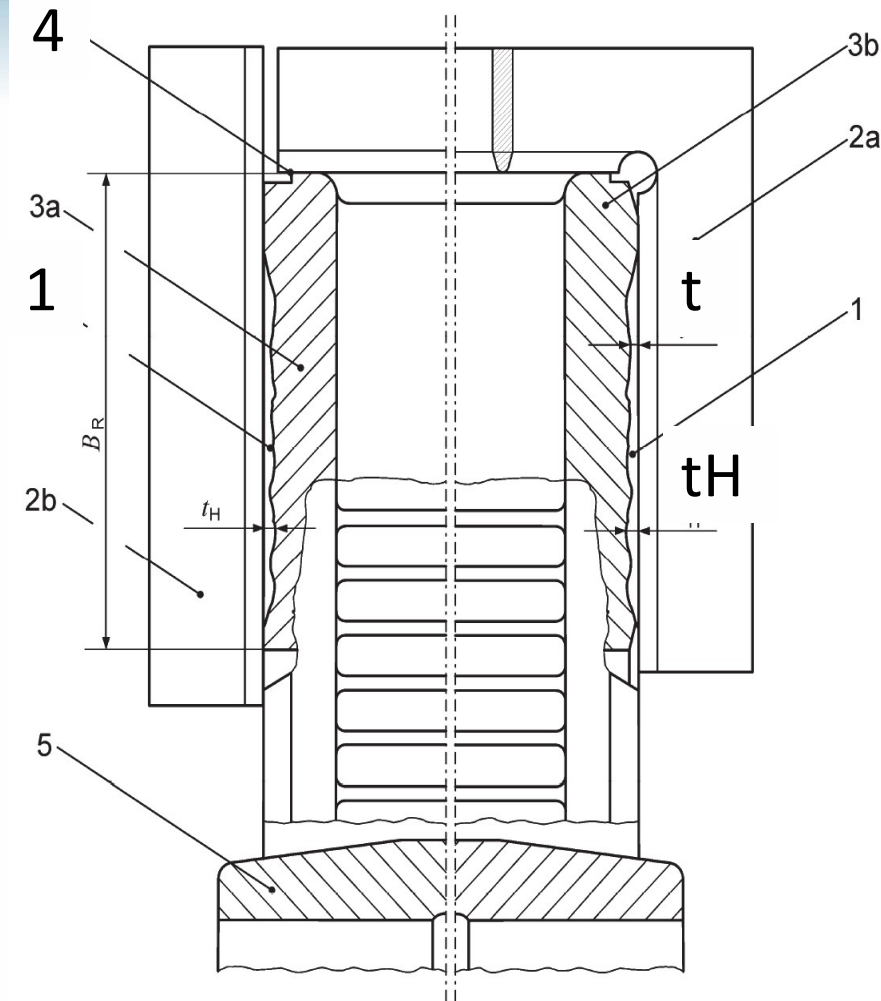
## Homorú kopás (concave run):

- a féktárcsa kopása homorú alakzatban,
- a kopás a legkisebb és legnagyobb féktárcsa kopás közötti különbségre utal a tárcsa és betét érintkező felületén.

1 Homorú kopás

4 Kopási határ jelzése

3a Sík súrlódó felület

3b Lesarkított súrlódó felület

t Homorú kopás egyetlen mérése

$t_H$  Homorú kopás (meghatározása több mérésből)

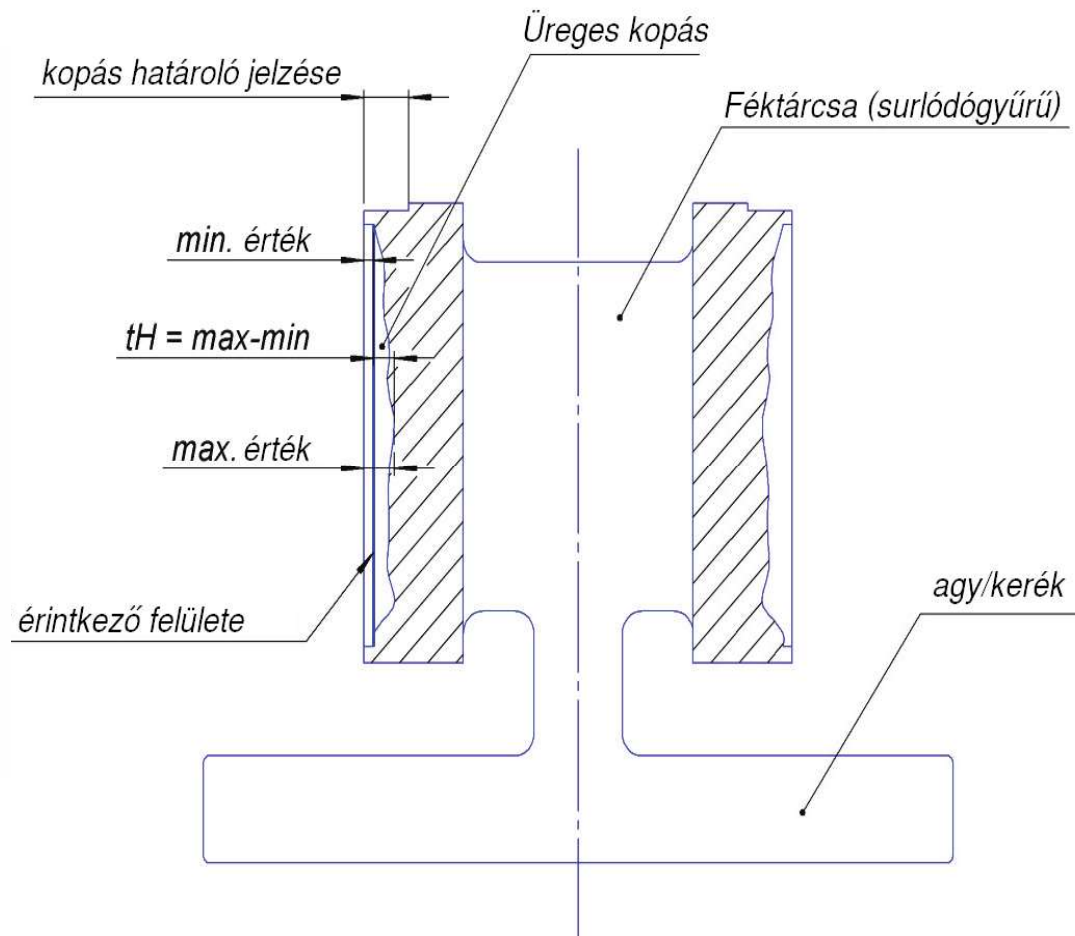
## Üreges kopás (hollow wear):

- alakjában eltér a homorú kopástól a féktárcsán,
- a legkisebb és a legnagyobb kopás mélységének különbségére utal, a féktárcsa és a fékbetét érintkező felületén.

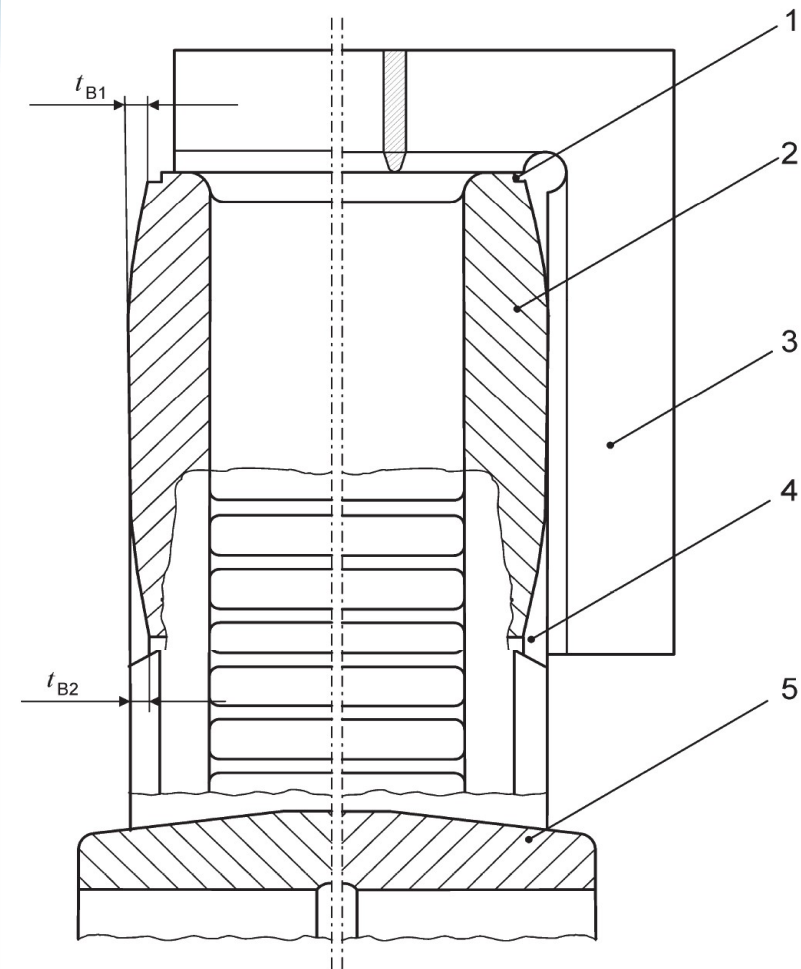
## Domború kopás (convex run):

- ( $t_{B1}$ ) a súrlódófelület szélén kerül meghatározásra a referenciavonalhoz / nullához viszonyítva.

1 – Kopási határ jelölése

2 – Súrlódógyűrű

3 – Derékszög vagy vonalzó

4 – A domború kopás meghatározás helye

5 – Agy

$t_{B1}$  és  $t_{B2}$  – Domború kopás a súrlódógyűrű szélein

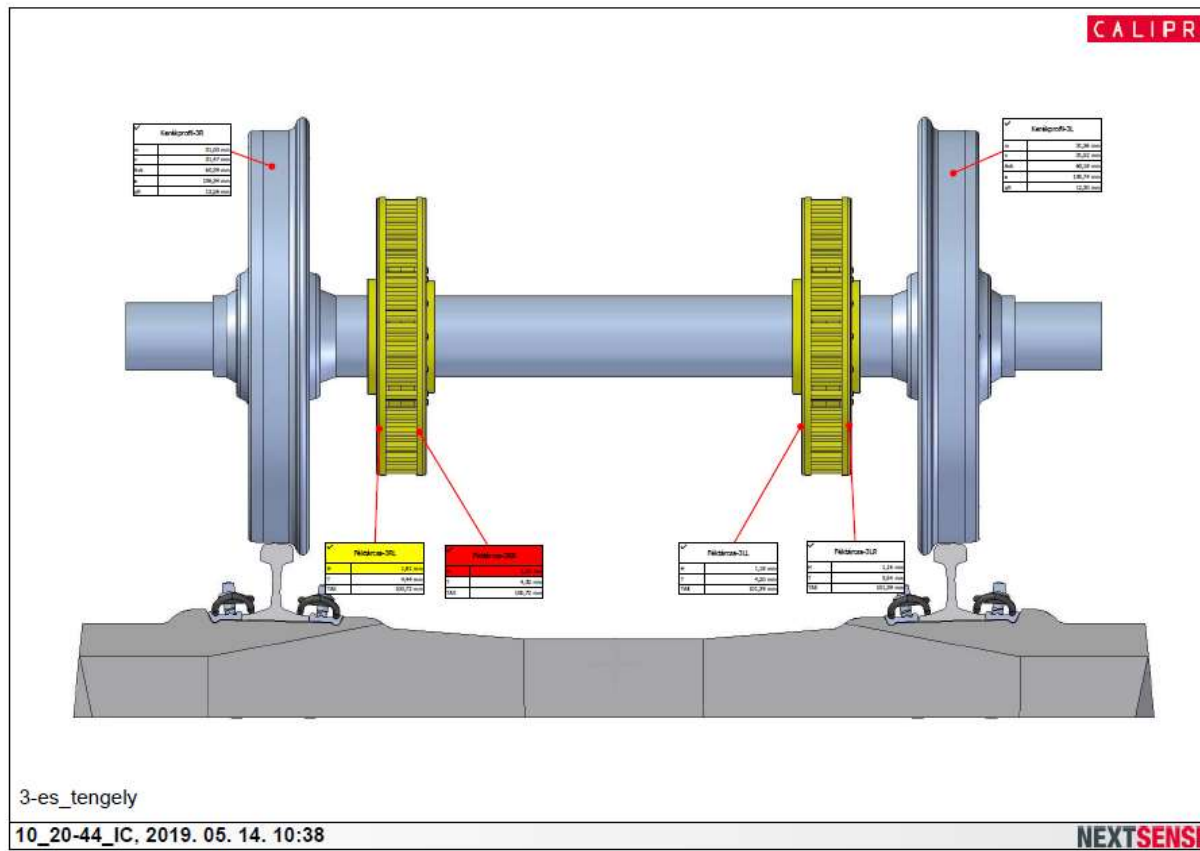
CALIPRI

Kezelő	MS_Sós János
Pályaszám	1044_005
Karb. szint	K4

Méretek objektumok szerint rendezve							
		BrakeDisc			Wheelprofile HR Rto				
		H	T	Tail	a	Avk	m	n	qR
1-es tengely	Féktárcsa-1LL	1,15	5,24	104,28					
	Féktárcsa-1LR	1,51	5,71	104,28					
	Féktárcsa-1RL	1,41	5,03	103,49					
	Féktárcsa-1RR	1,22	5,10	103,49					
	Kerékprofil-1L				136,29	61,24	31,31	31,47	12,37
	Kerékprofil-1R				136,55	61,34	31,01	31,34	12,25
2-es tengely	Féktárcsa-2LL	1,60	4,85	102,65					
	Féktárcsa-2LR	1,56	4,95	102,65					
	Féktárcsa-2RL	1,19	5,09	103,88					
	Féktárcsa-2RR	1,32	5,29	103,88					
	Kerékprofil-2L				135,75	61,41	31,34	31,43	12,56
	Kerékprofil-2R				136,43	61,52	30,90	31,51	12,40
3-es tengely	Féktárcsa-3LL	1,18	4,20	101,39					
	Féktárcsa-3LR	1,16	3,54	101,39					
	Féktárcsa-3RL	1,81	4,44	100,72					
	Féktárcsa-3RR	2,23	4,32	100,72					
	Kerékprofil-3L				135,74	60,18	31,36	31,52	12,30
	Kerékprofil-3R				136,34	60,39	31,00	31,47	12,26
4-es tengely	Féktárcsa-4LL	1,48	4,83	103,15

Féktárcsa-4LR	1,16	4,96	103,15					
	Féktárcsa-4RL	2,00	5,15	102,74					
	Féktárcsa-4RR	1,59	5,18	102,74					
	Kerékprofil-4L				136,09	60,34	31,44	31,37	12,46
	Kerékprofil-4R				136,56	60,96	31,10	31,32	12,38

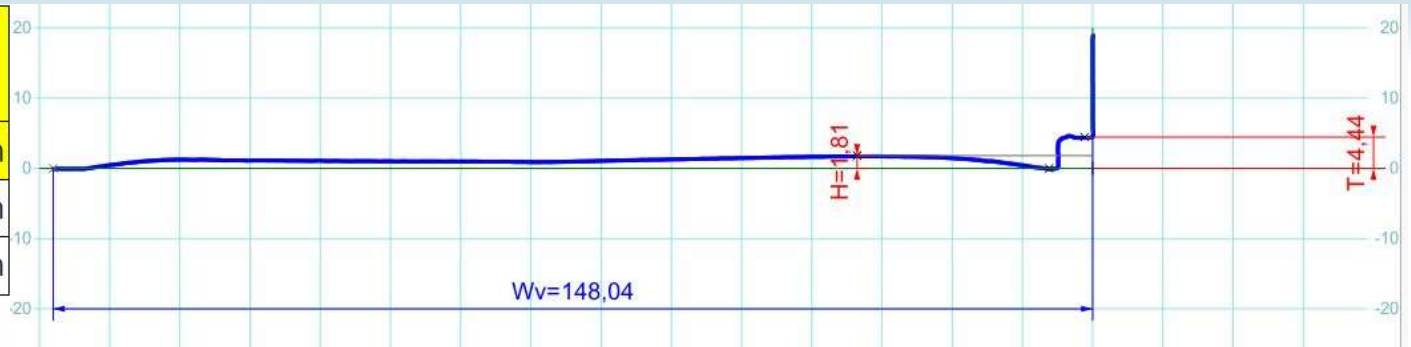
✓	Féktárcsa-3RL	
H		1,81 mm
T		4,44 mm
TAII		100,72 mm

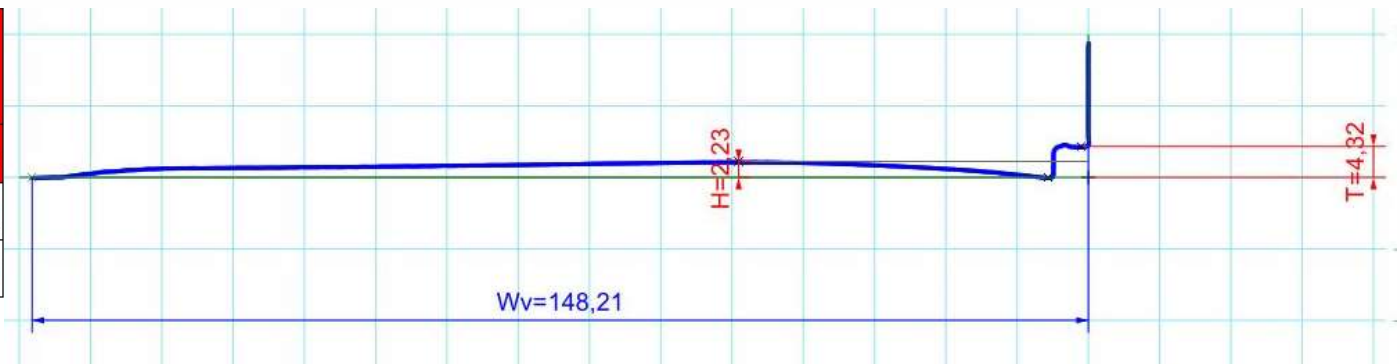
✓	Féktárcsa-3RR	
H		2,23 mm
T		4,32 mm
TAII		100,72 mm
