FEJREPEDEZETTSÉGI (HC) HIBÁS KITÉRŐ ALKATRÉSZEKEN SEBESSÉGKORLÁTOZÁS MEGSZÜNTETÉSE KISGÉPES TECHNOLÓGIÁVAL

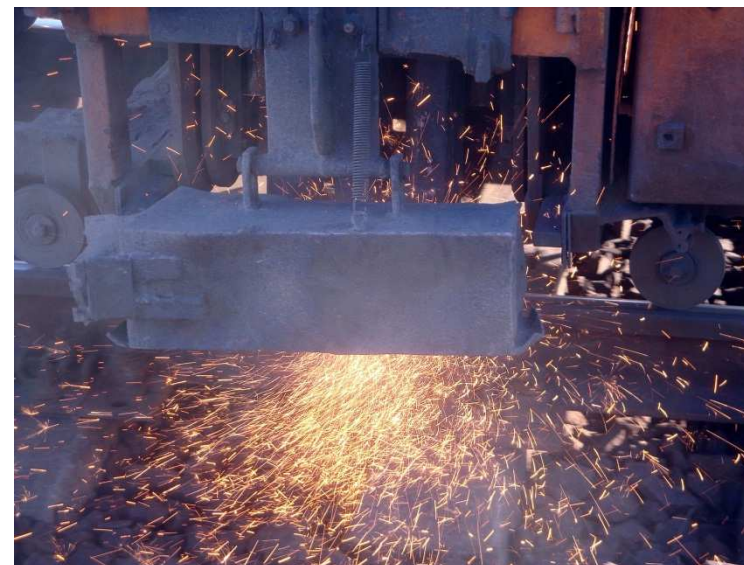
GYSEV, 2013. ősz: 9 állomáson 28 kitérőben

Összesen: 11 csoport kitérő, 53 alkatrész köszörülése,
örvényáramos vizsgálat köszörülés előtt, után

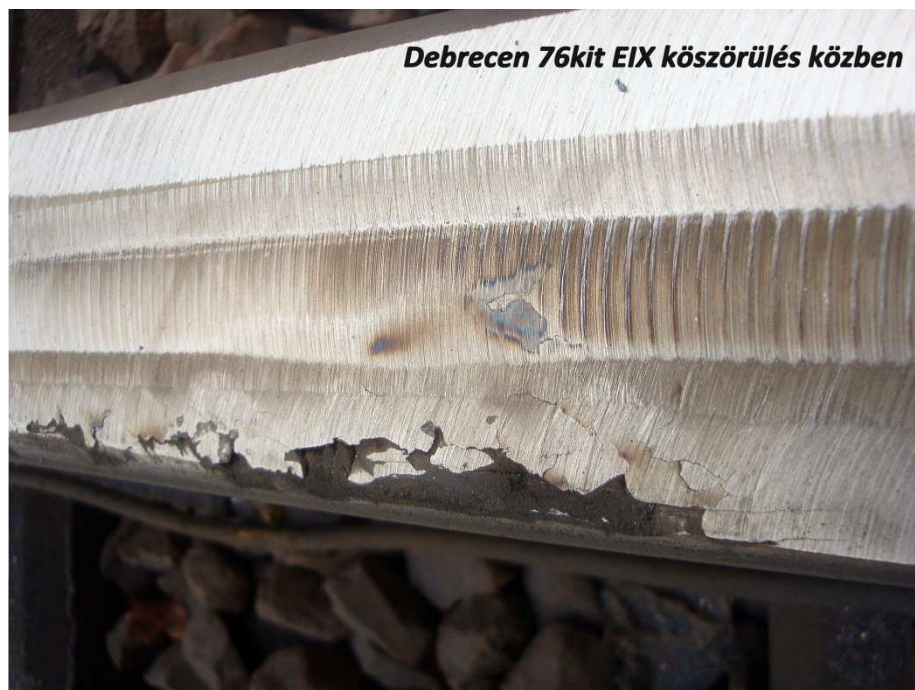
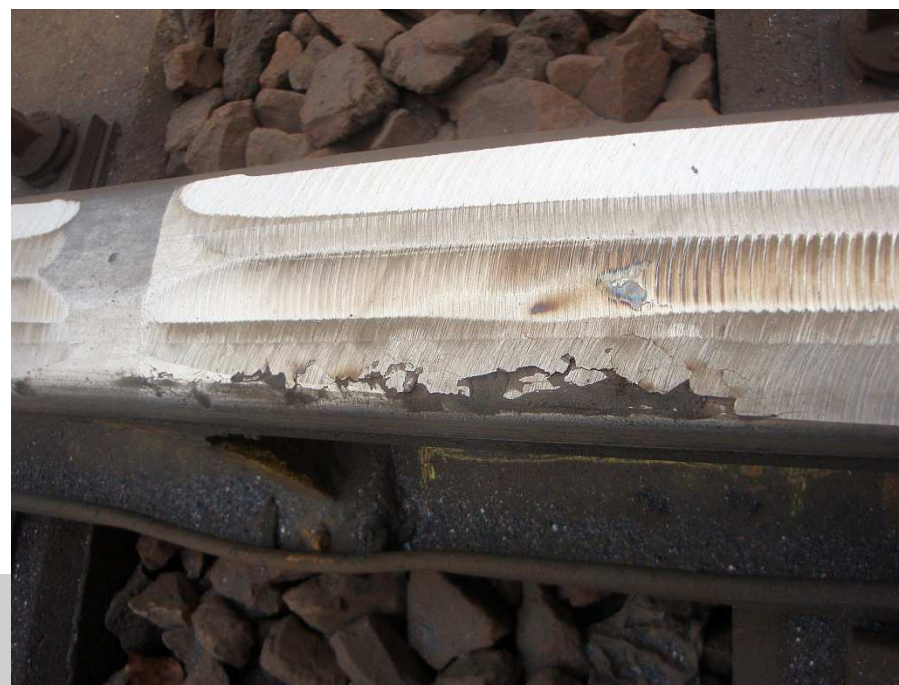
Ultrahanggal is kimutatható hibák

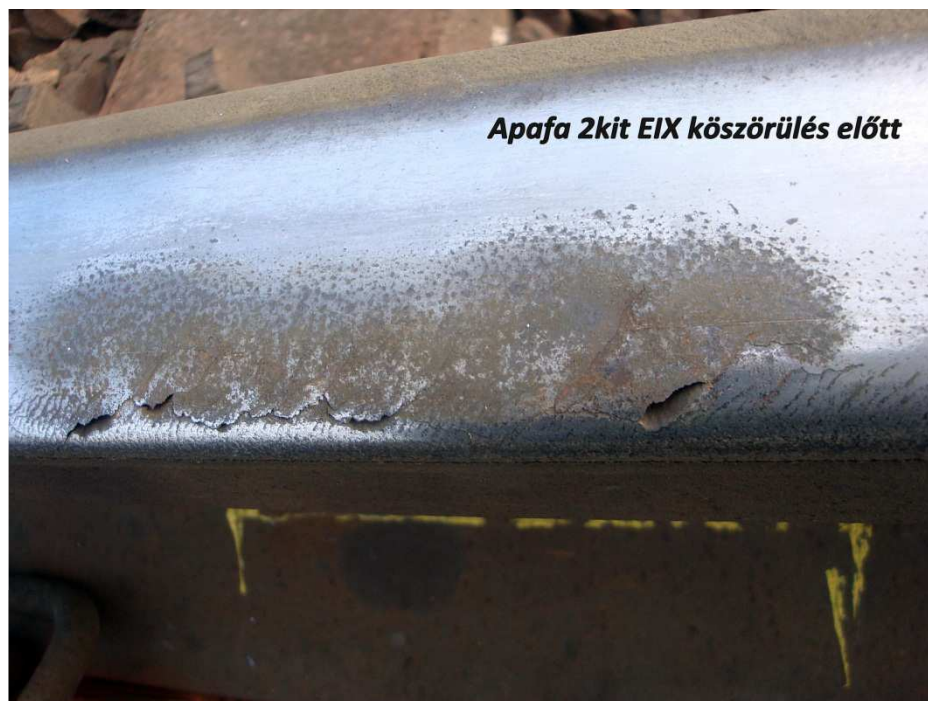
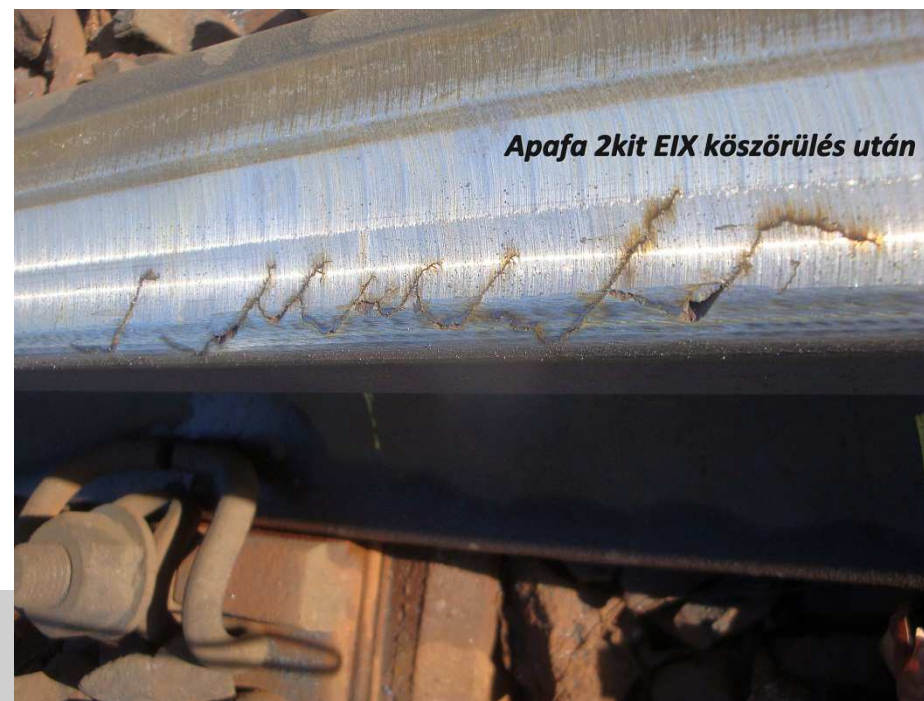
Ultrahanggal is kimutatható hibák

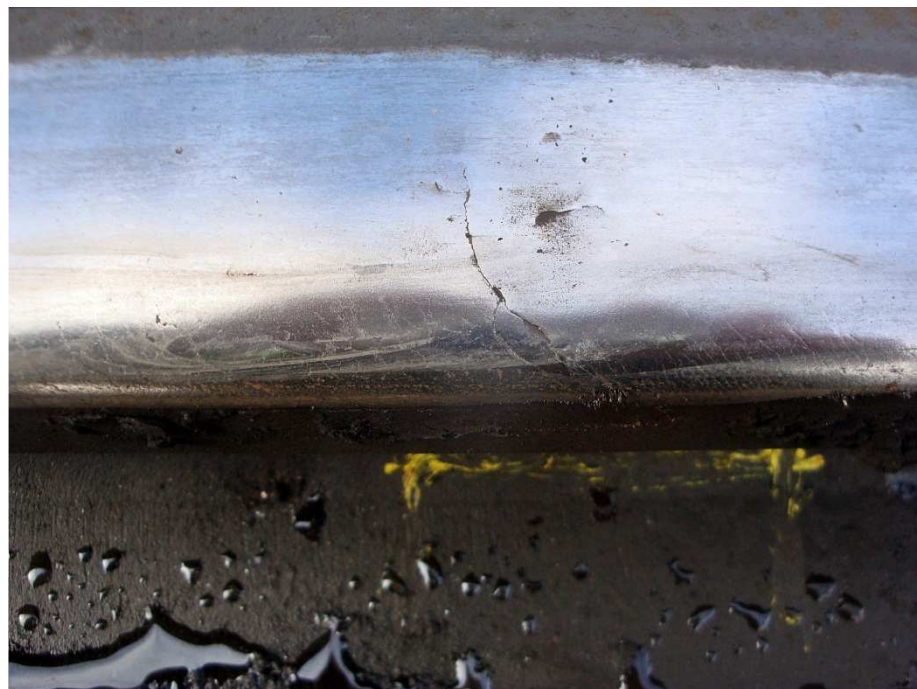
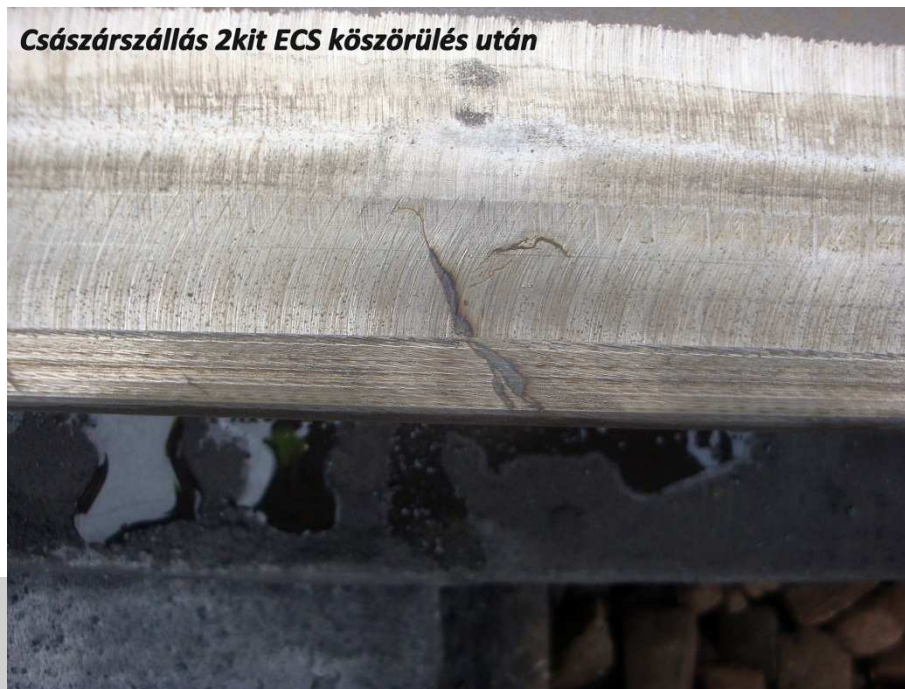
Kivitelezés során szerzett tapasztalatok:

- Az **előzetes örvényáramos felmérés** rendkívül fontos: megalapozza a köszörülés tervezhetőségét (a vágányzár szükséges időtartama is meghatározható).
- **UH-val is észlelhető hibák** javításának módját külön meg kell vizsgálni
- A köszörülés azonnal minősítendő, a vágányzár vége előtt – **örvényáramos műszernek a helyszínen** kell lennie (a penetrálás nem elegendő).
