Szabadon szerelt, utófeszített vasbeton hidak vizsgálata, a hibák javítása, a hidak erősítése, korszerű megoldások a szabad szerelésben

DR. DALMY DÉNES

Budapest, 2017. március 21.

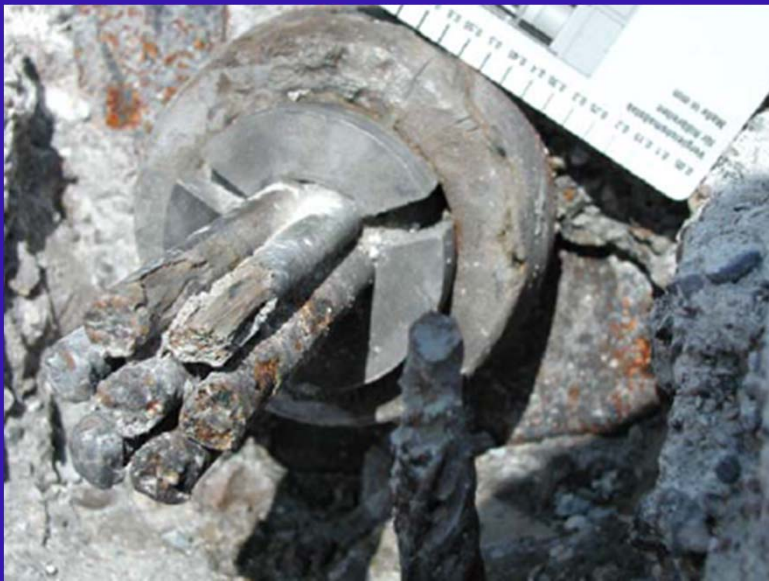
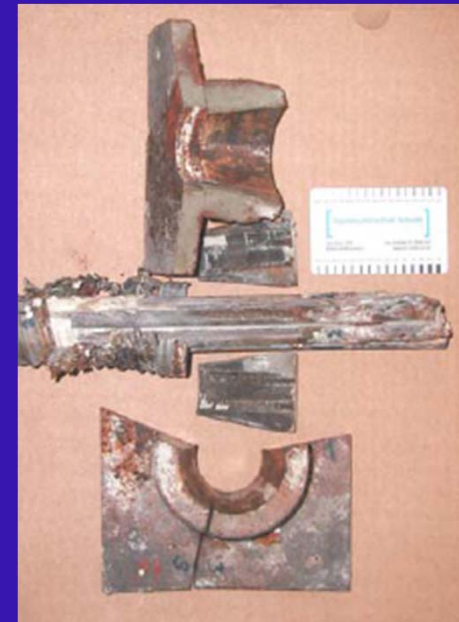
A feszítőkábelek korróziója az elégtelen injektálás következménye, a lehoronyzó fejek nincsenek védve.

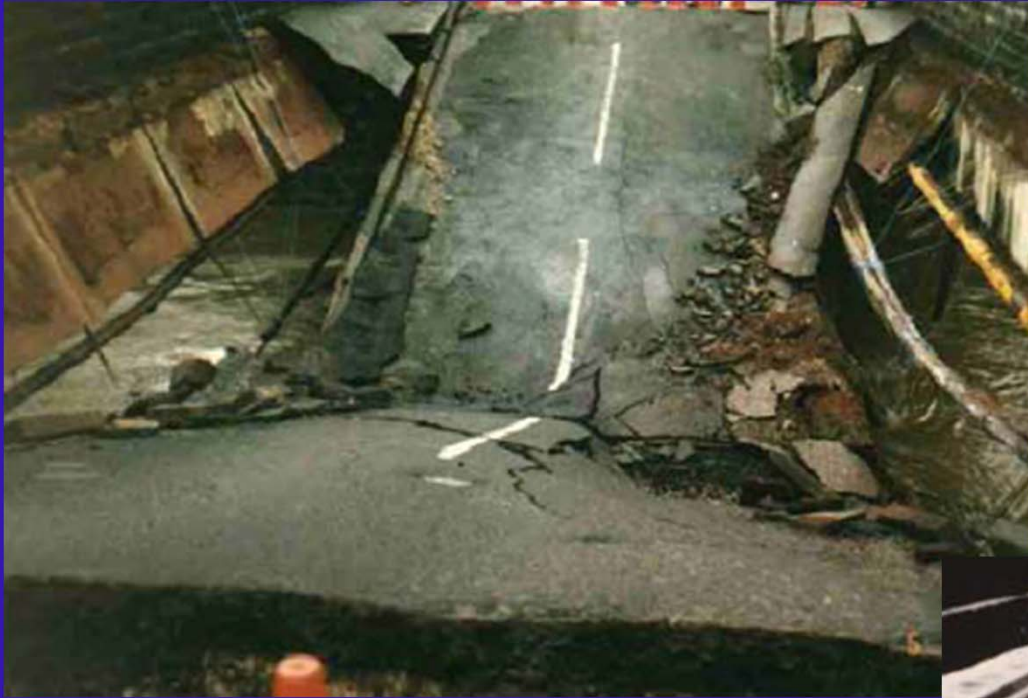
Ynis-y-Gwas híd Wales

- Bickton Meadows gyaloghíd Hampshire UK 1967
Előregyártott szegmensből épített utó feszített híd a felső kábelek korróziója miatt,
- Ynis-y-Gwas közúti kéttámaszú utó feszített előregyártott szegmensekből 1953-ban épült híd 1985-ben leomlott,
- Schelde híd Belgium 1992 előregyártott utó feszített híd, az omlást megelőzően tűz érte a hidat.

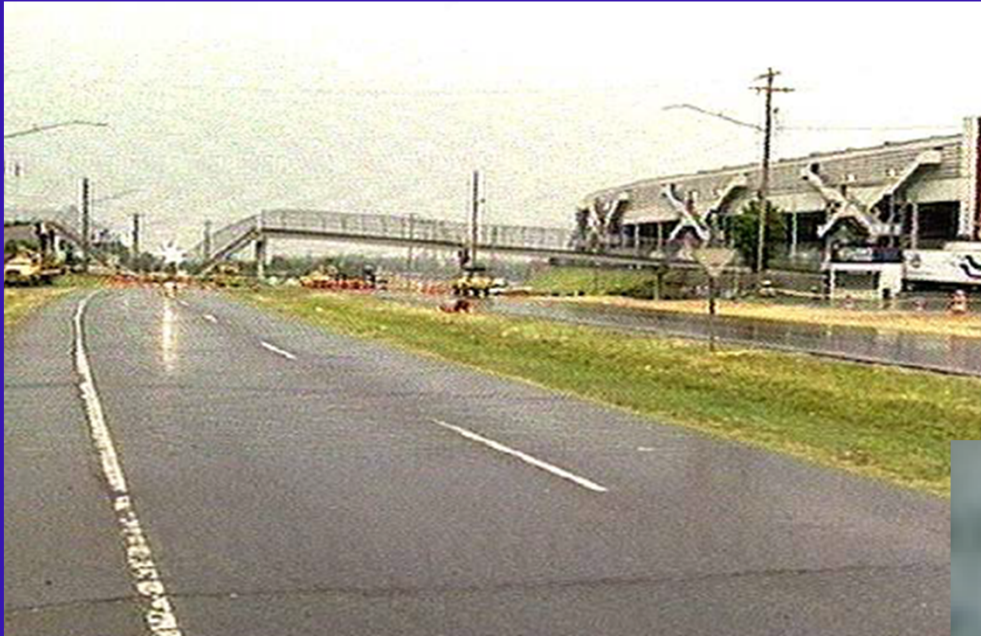
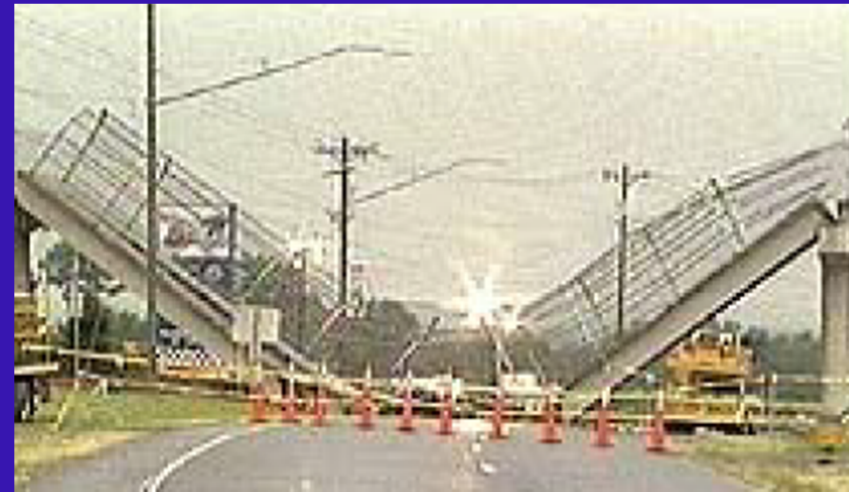
Concord híd Észak Karolina
Épült 1995-ben, összeomlott 2000-ben

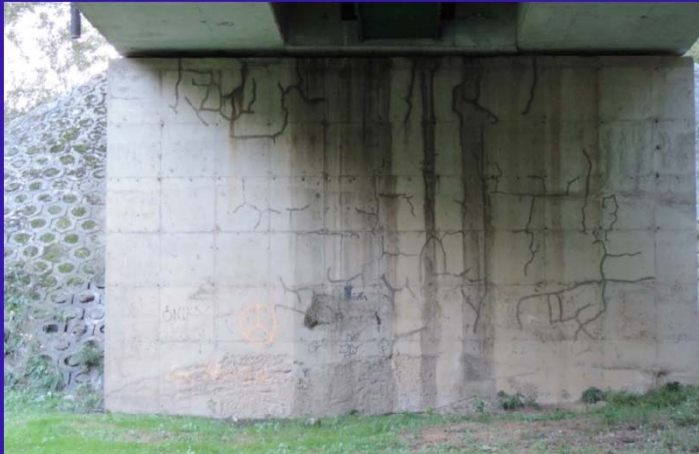
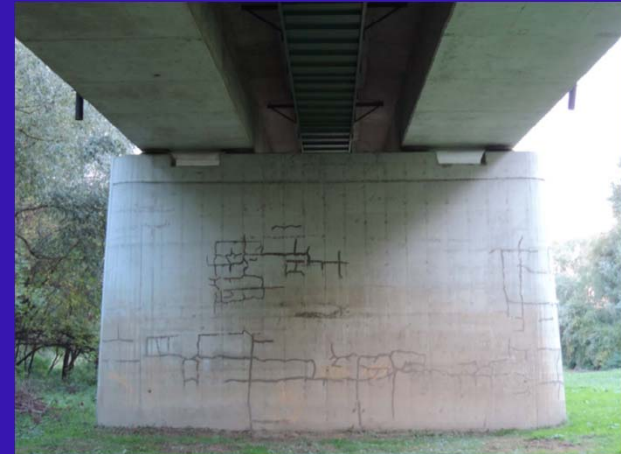
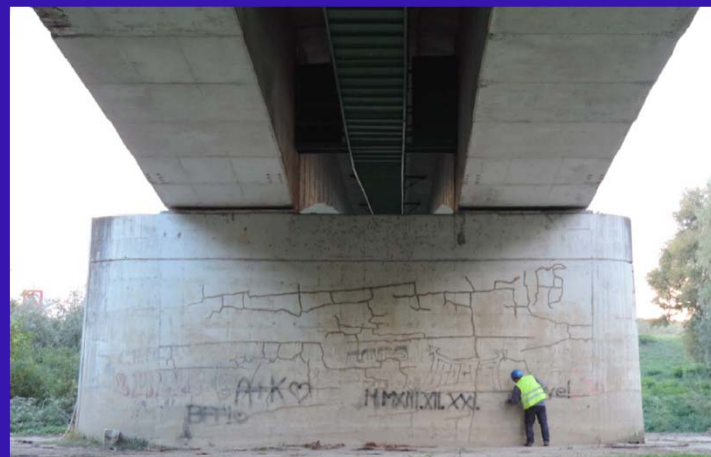
Pilléreken vízszintes (injektált) repedések a pillérek alsó harmadában függőleges szabálytalan hálós repedések. Mederpilléernél a fix saru alatt vízszintes repedések felül.

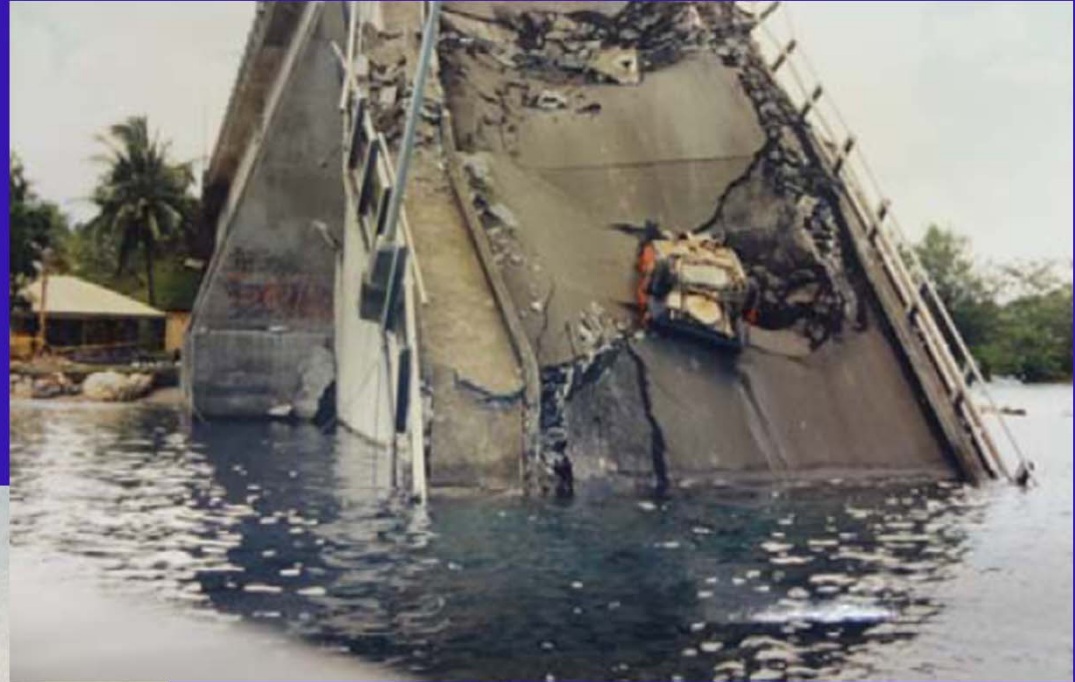
1996 szeptember 26-án a híd összeomlott

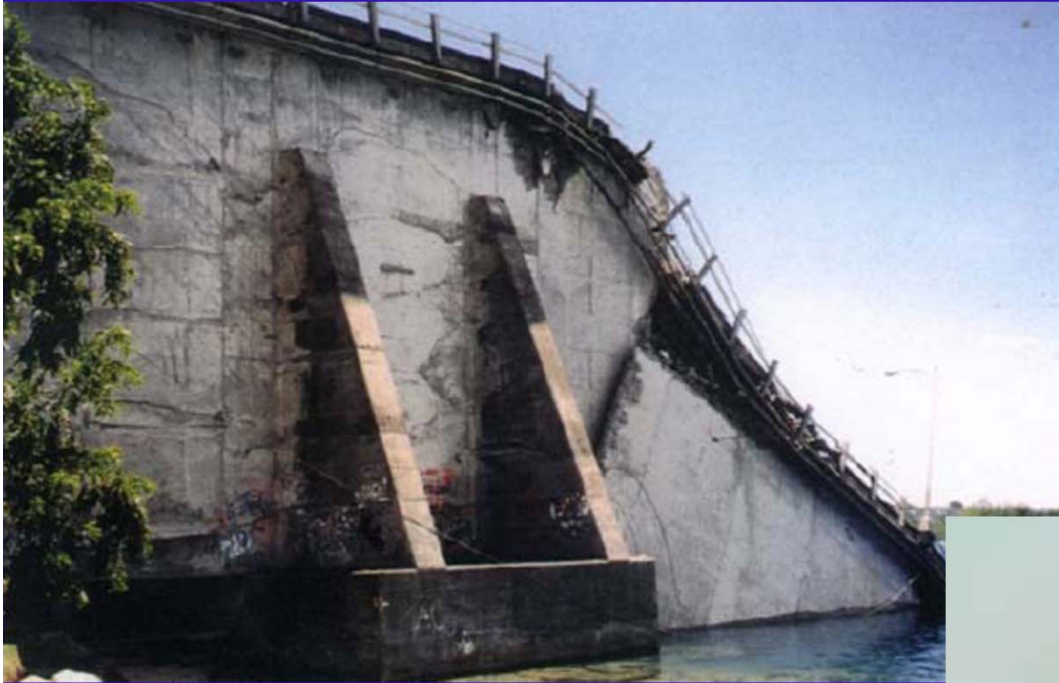
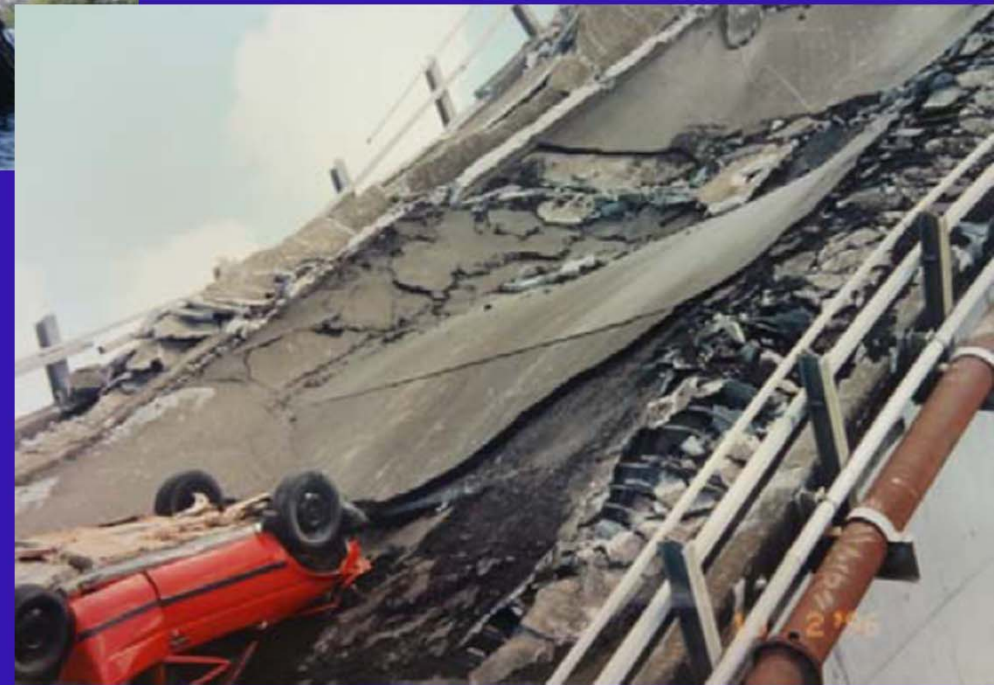
1996 szeptember 26-án a híd összeomlott

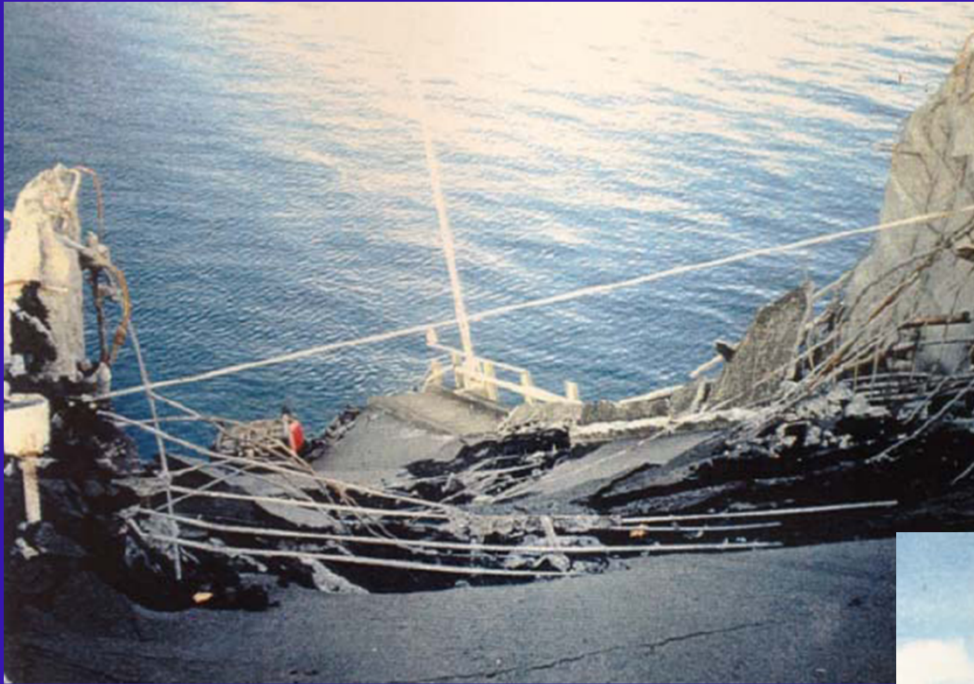
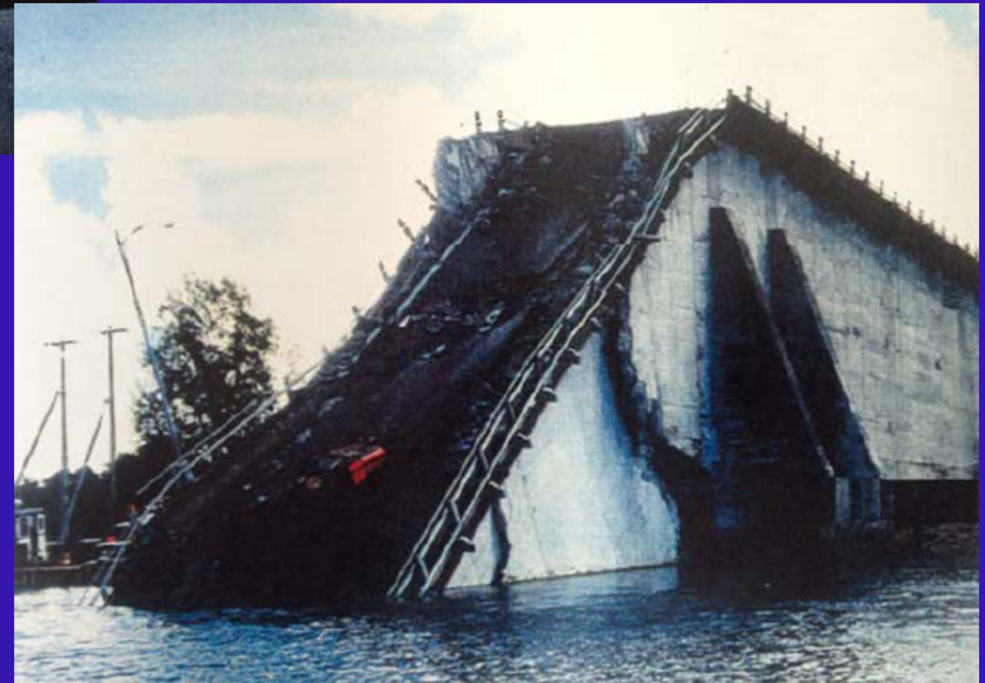
1996 szeptember 26-án a híd összeomlott

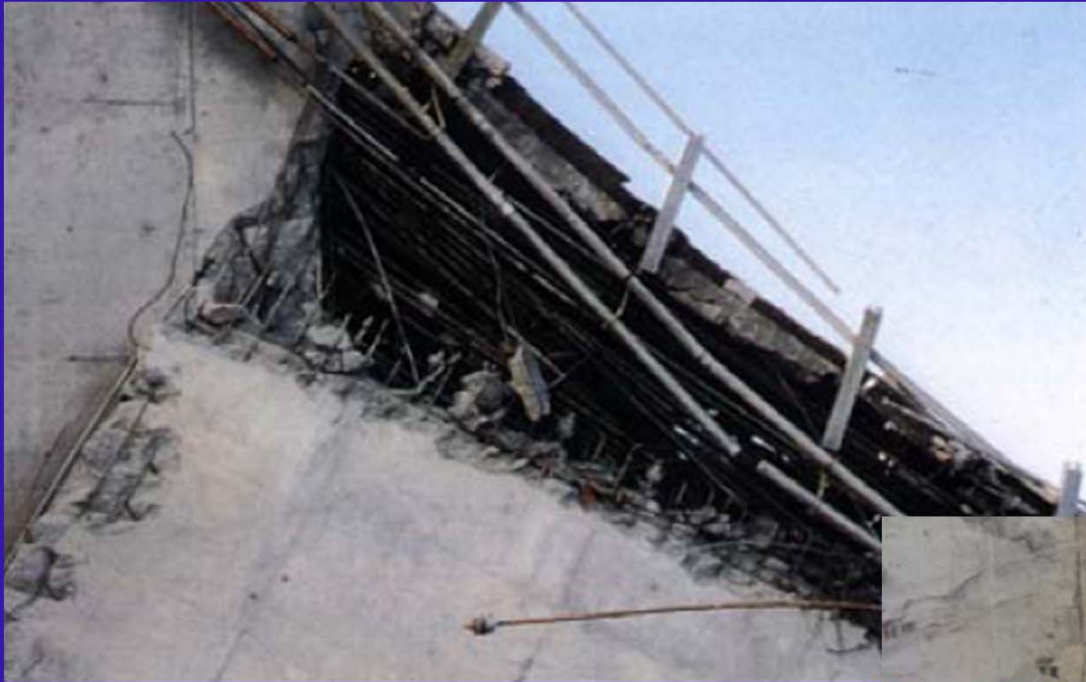
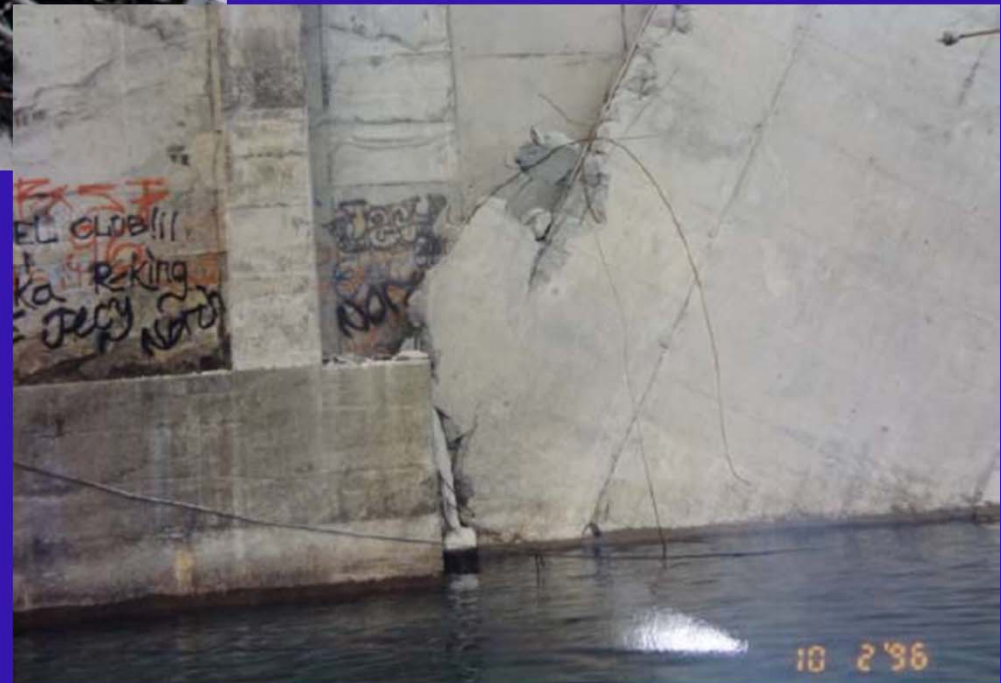
1996 szeptember 26-án a híd összeomlott

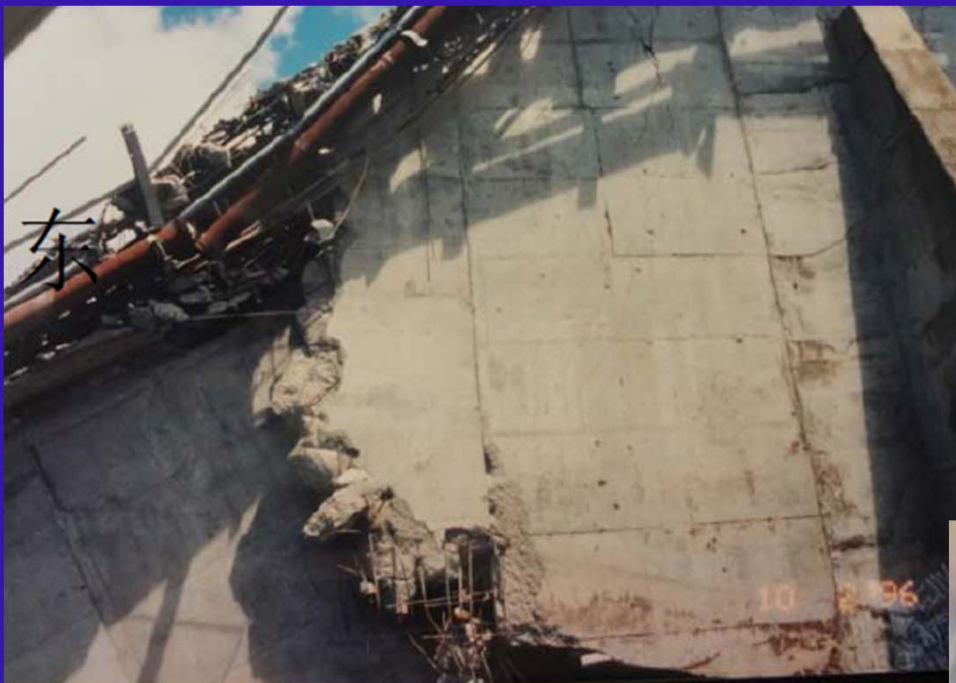
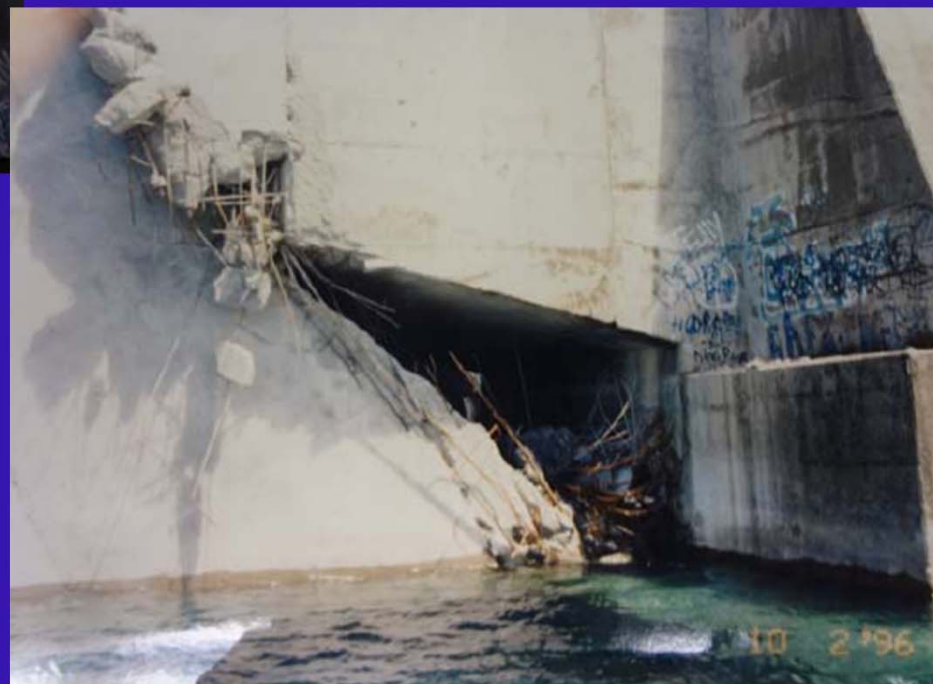
1996 szeptember 26-án a híd összeomlott

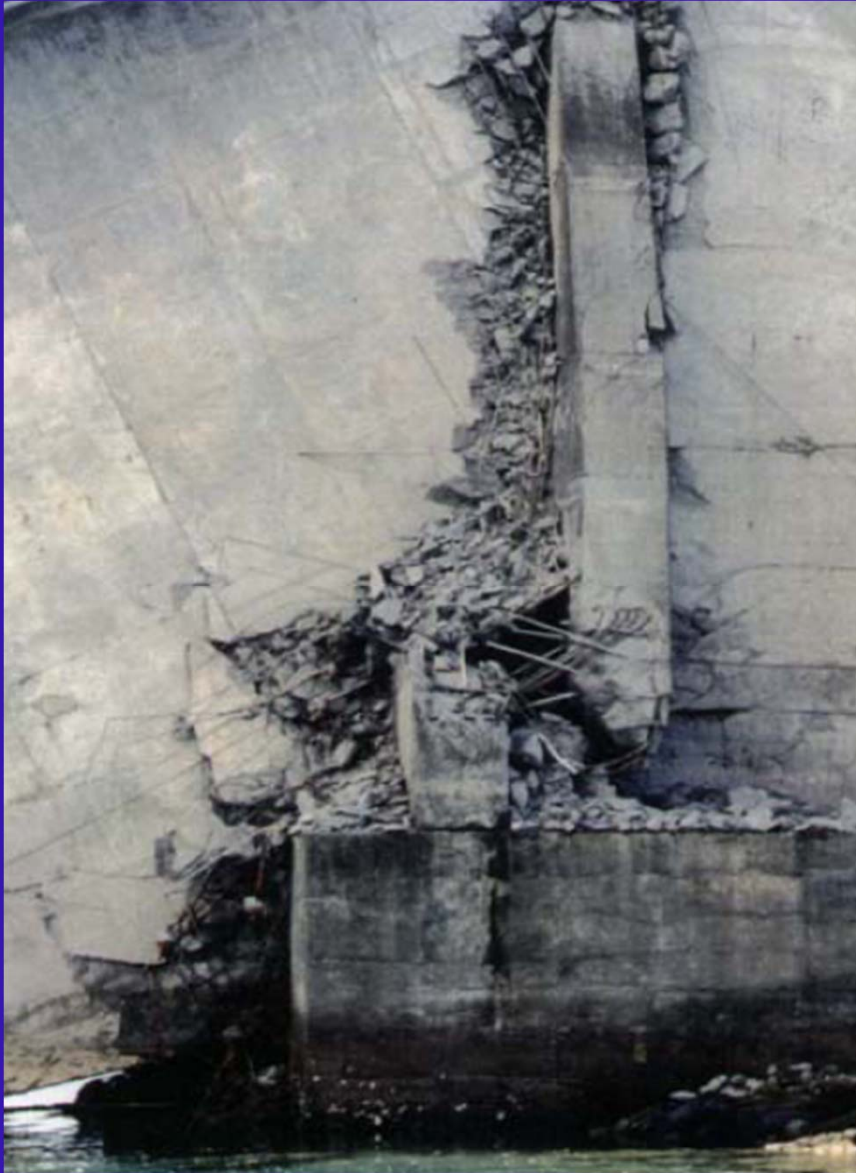
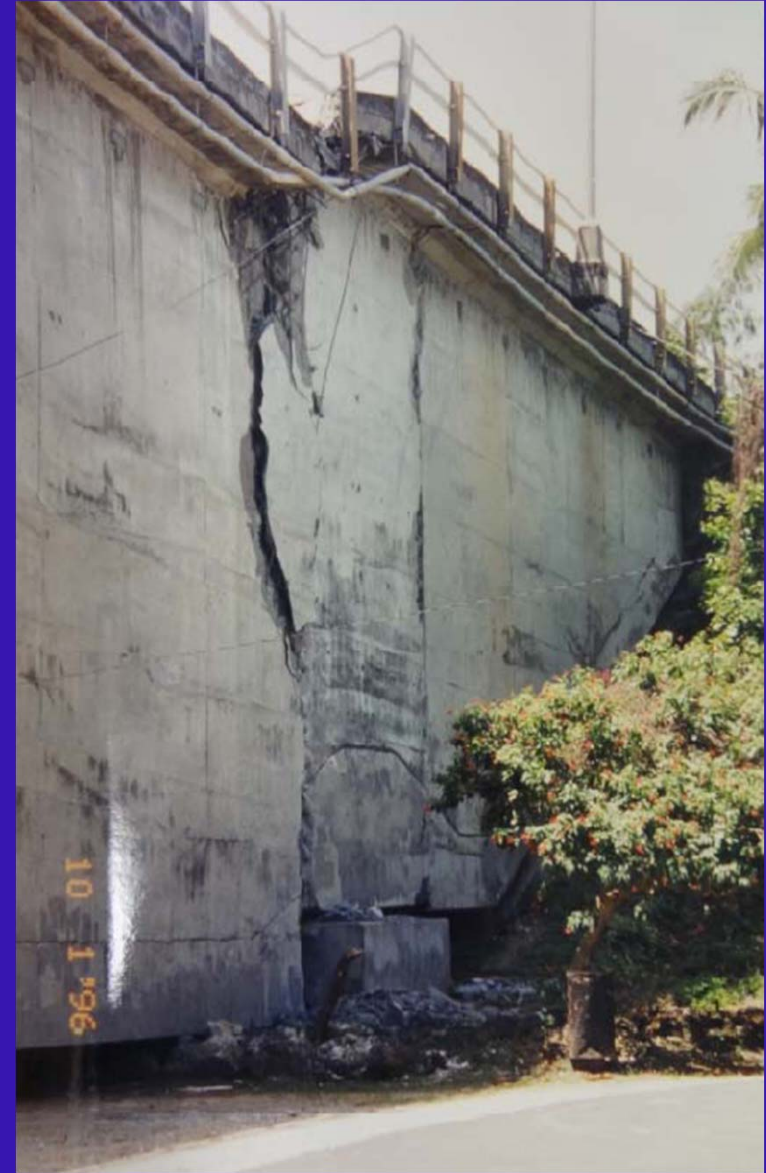
1996 szeptember 26-án a híd összeomlott

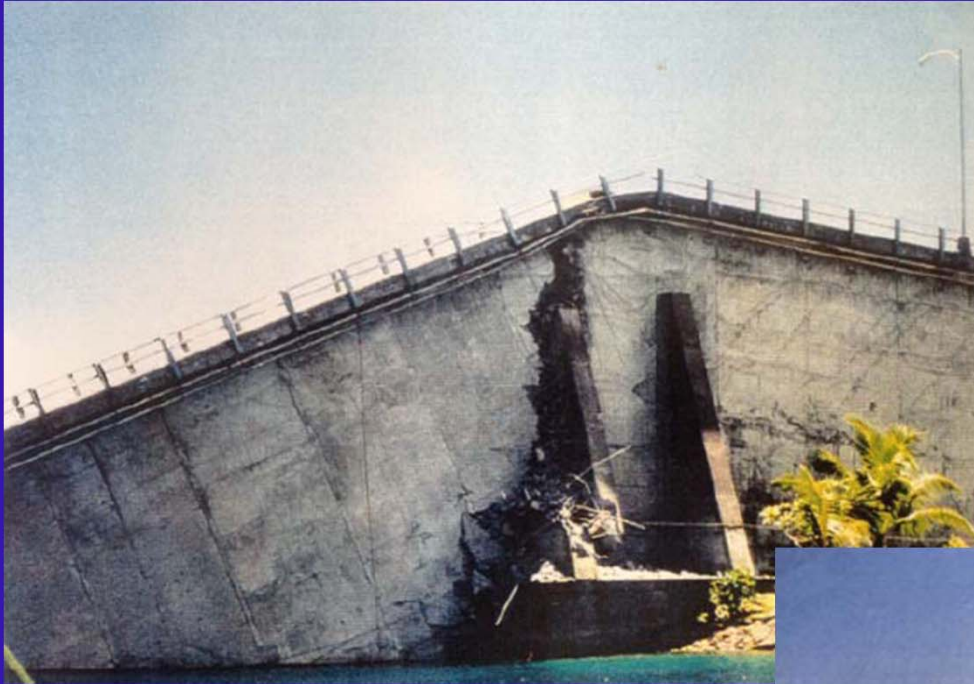
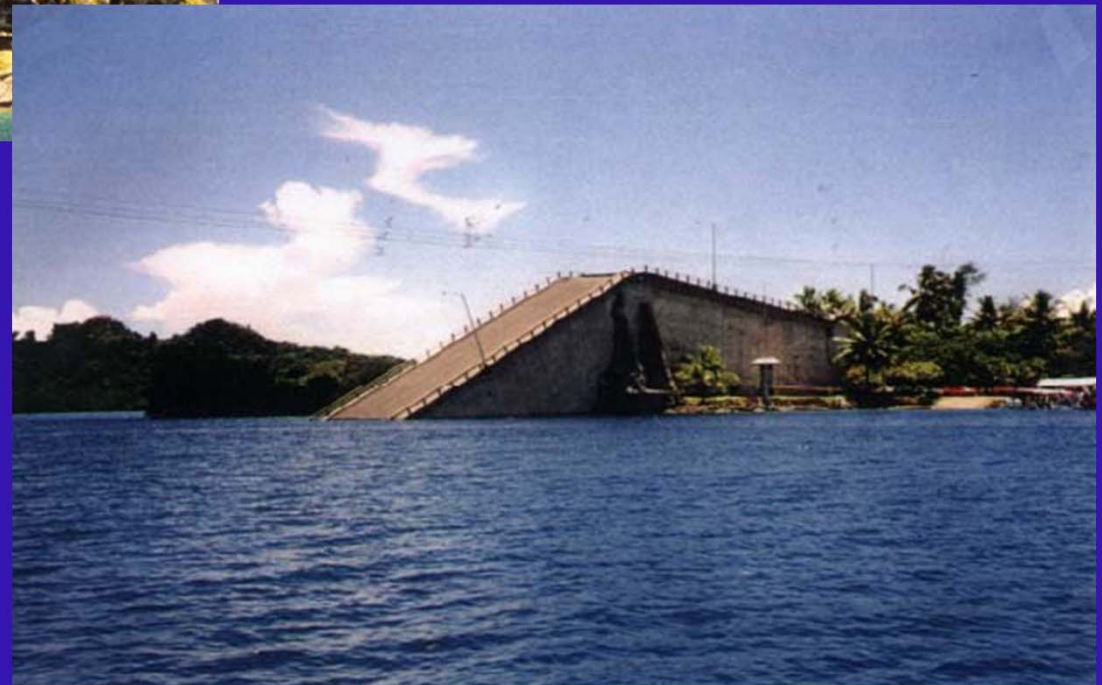
1996 szeptember 26-án a híd összeomlott

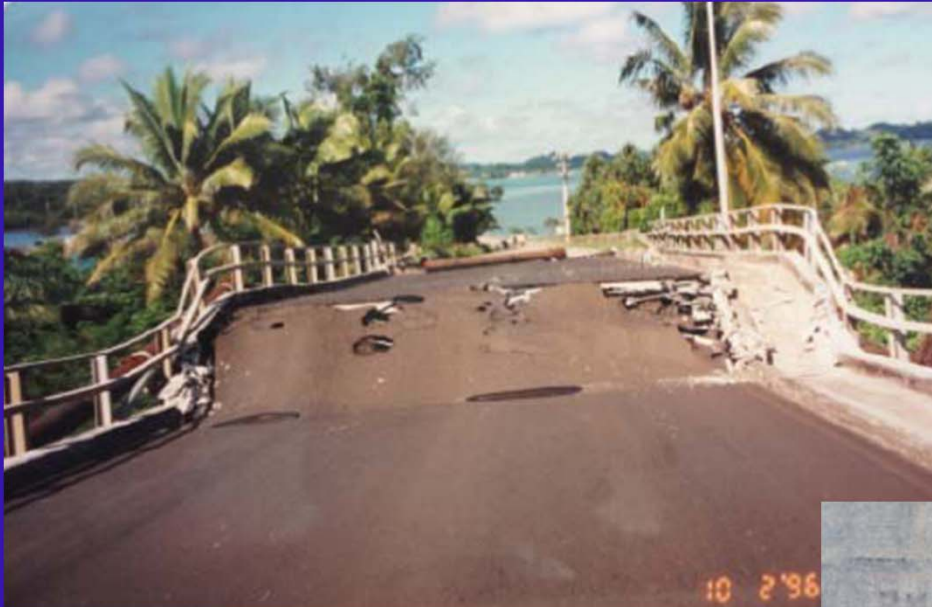
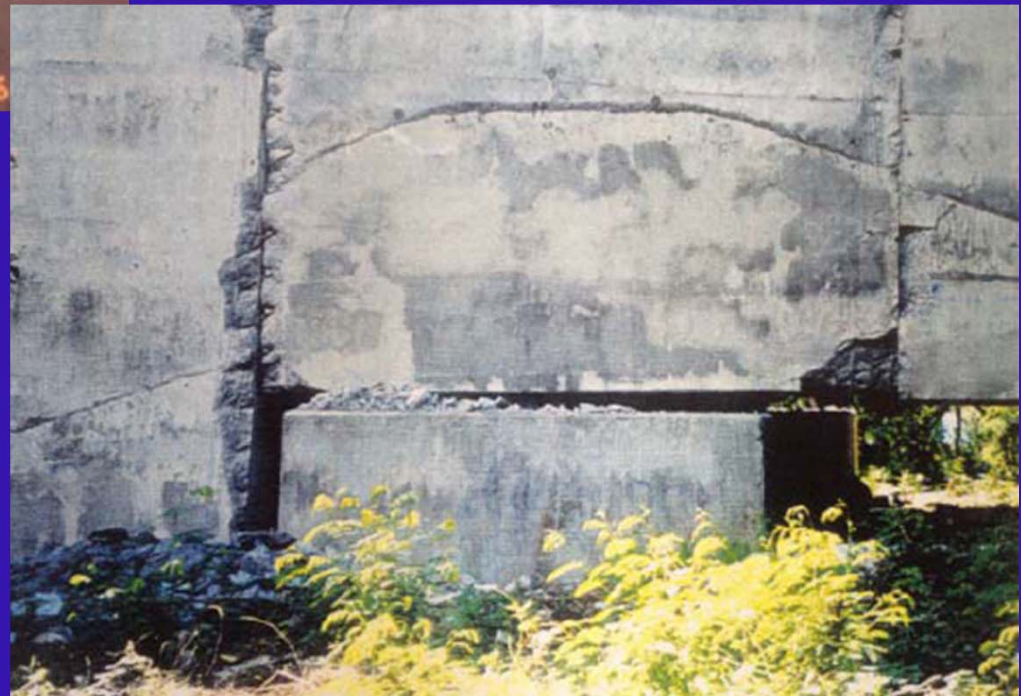
1996 szeptember 26-án a híd összeomlott
